川内原子力発電所1号機の状況について《日報》
(8月25日12時現在、復水器細管点検結果及び出力上昇予定)

川内原子力発電所 1号機の再稼働工程

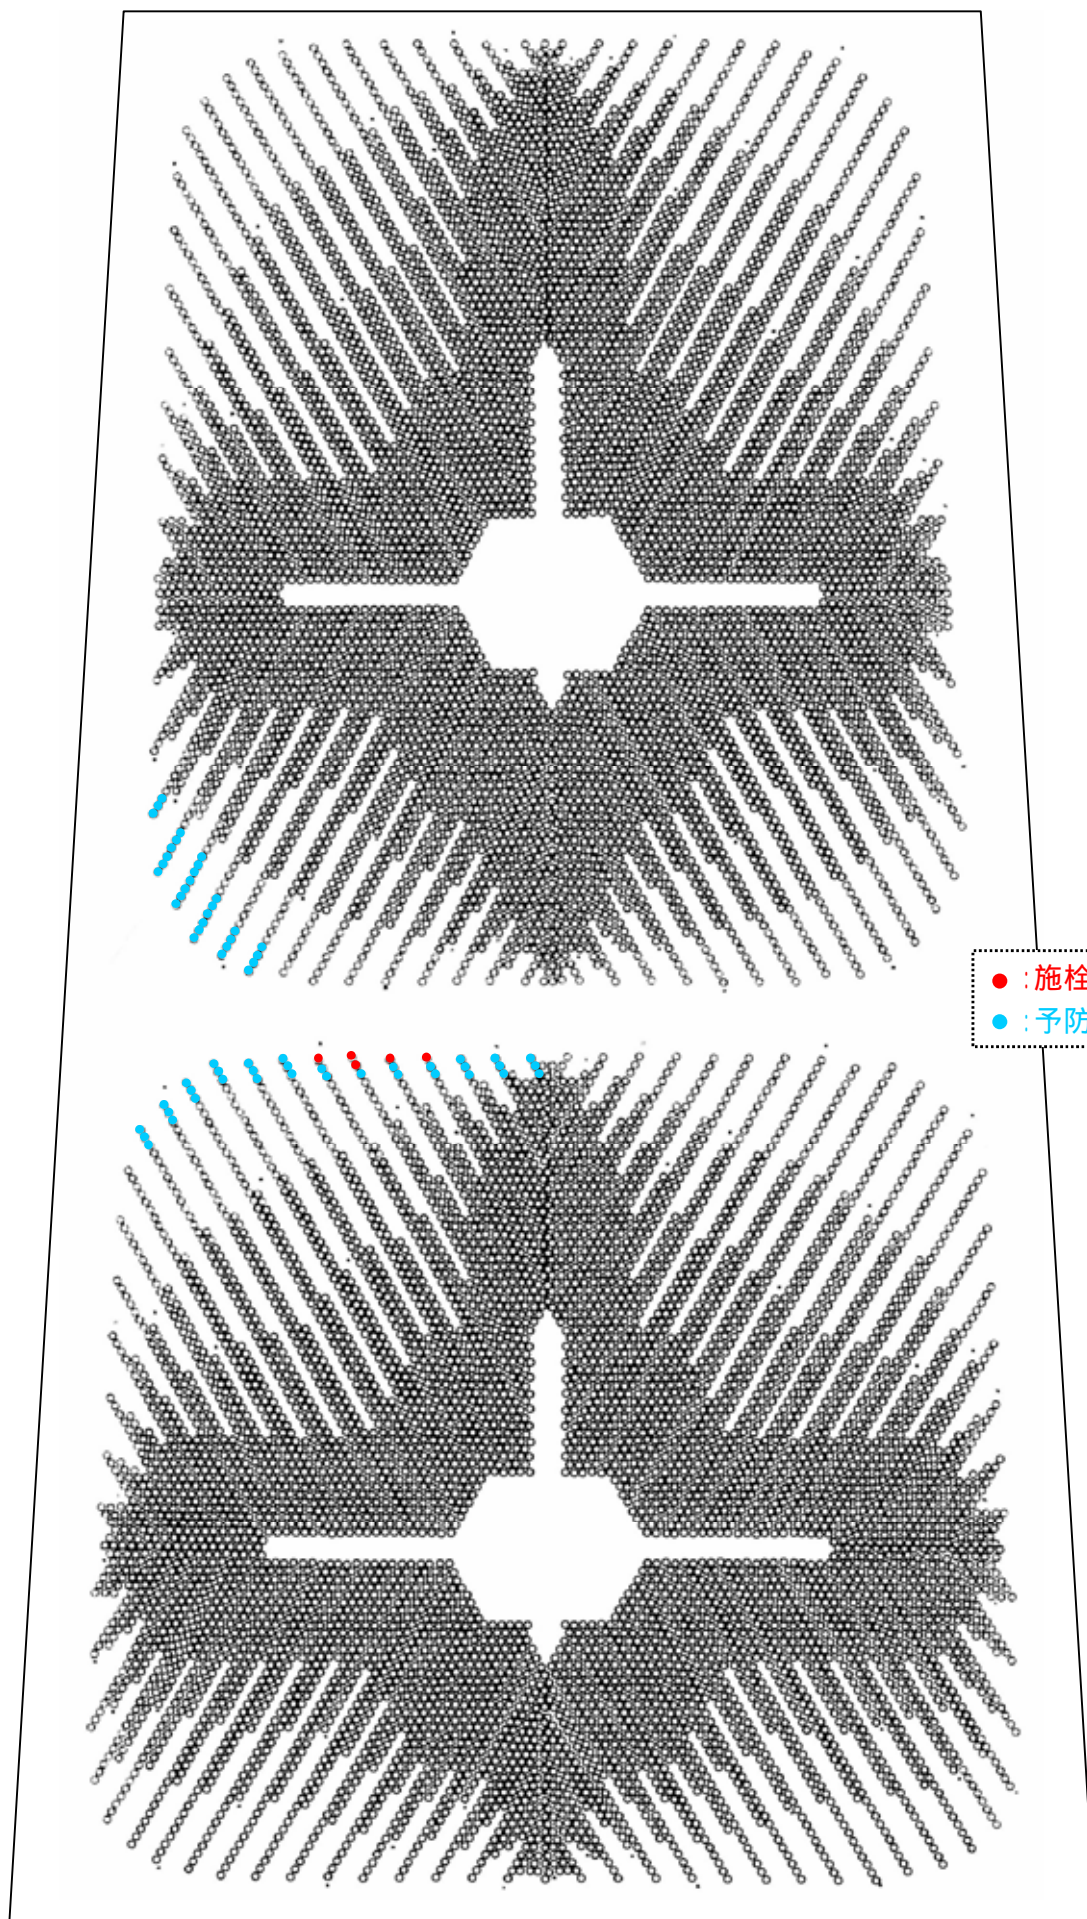
復水器A水室 対象細管位置図

- : 施栓 (5本)
- : 予防施栓 (64本)

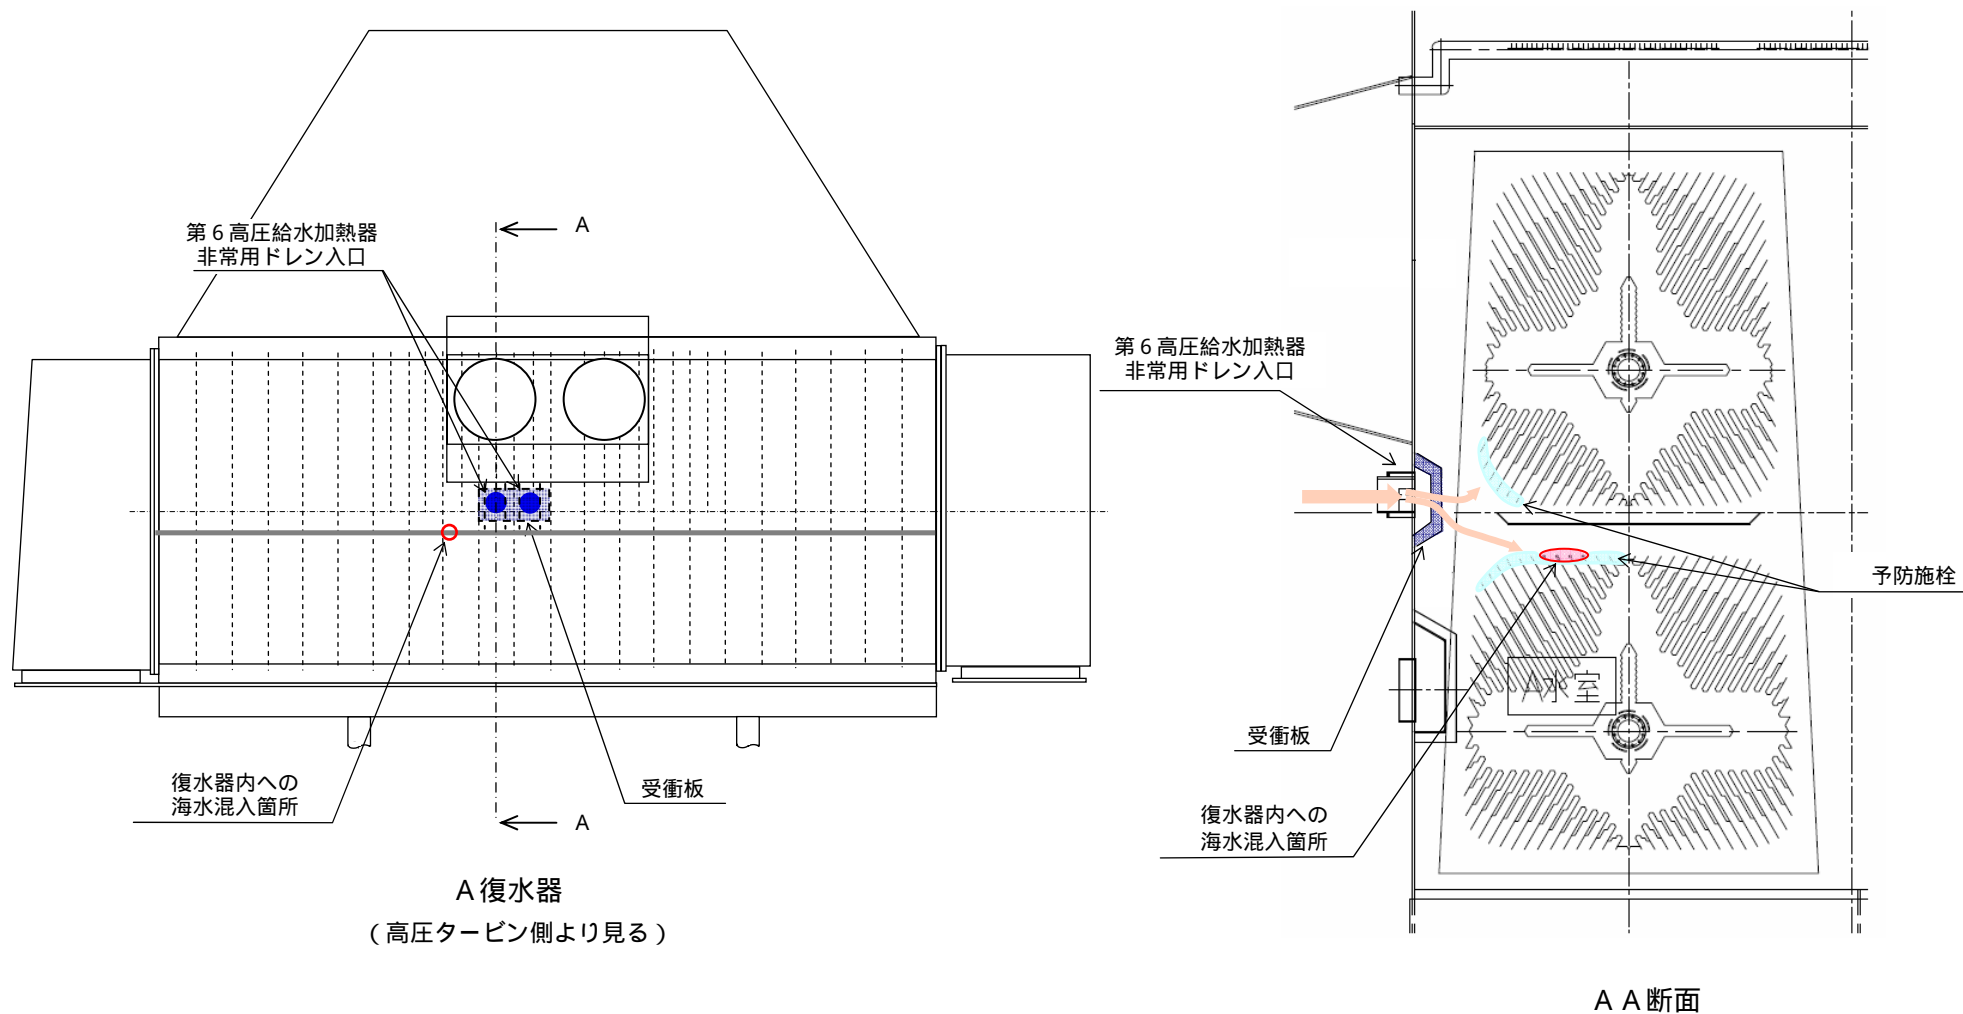
海水混入が認められた細管の位置的環境

復水器内への海水混入が認められた細管の位置は、高温で流量及び流速が大きい第6 高圧給水加熱器非常用ドレンの入口近傍である。通常、このドレンは、プラント起動時の水質調整時にのみ復水器へ流入する。

ドレン入口部に設置している受衝板に衝突したドレンが更に細管又は管支持板に衝突し、復水器への海水混入に至った可能性が考えられる。
