玄海原子力発電所 4 号機

1 次冷却材ポンプの N o . 2 シールリークオフ流量  
増加について

平成 3 0 年 5 月

九州電力株式会社

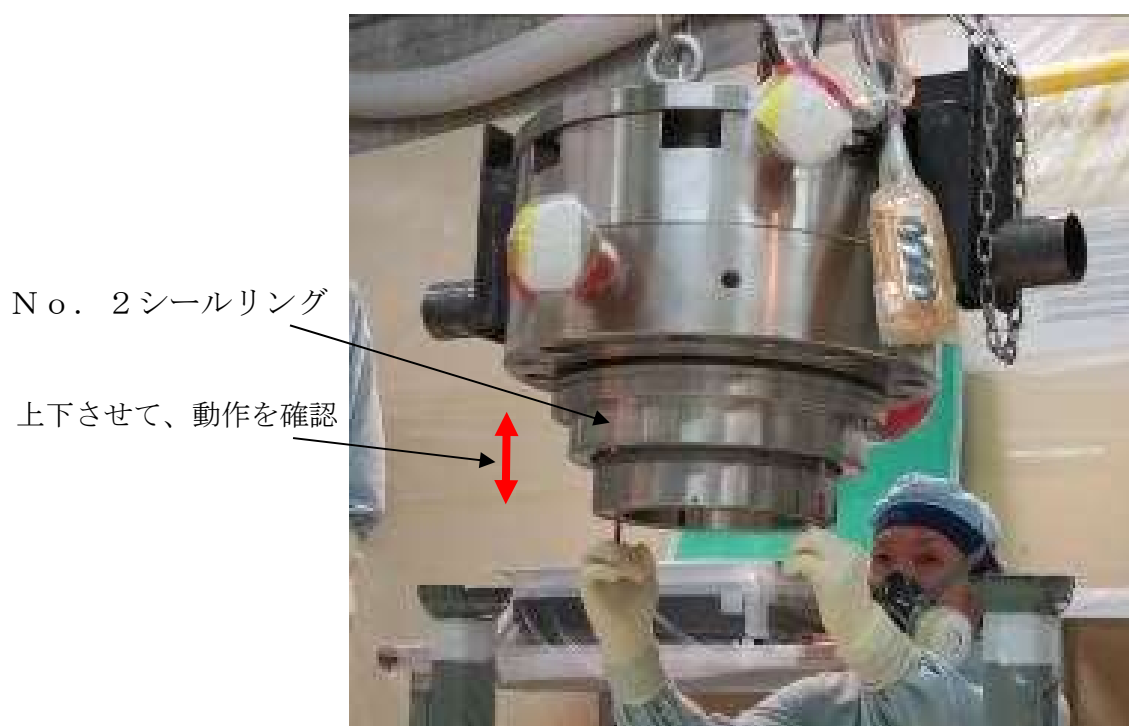
### （ 1 ） Ｎ ｏ． 2 シールリングの状態確認 〔分解前の確認〕

Ｎ ｏ． 2 シールリングを上下させて、動作を確認した結果、４Ａ、４Ｂ及び４Ｄの  
Ｎ ｏ． 2 シールリングは、上下に動かず拘束状態であることを確認した。なお、  
４ＣのＮ ｏ． 2 シールリングには、拘束状態は確認されなかった。

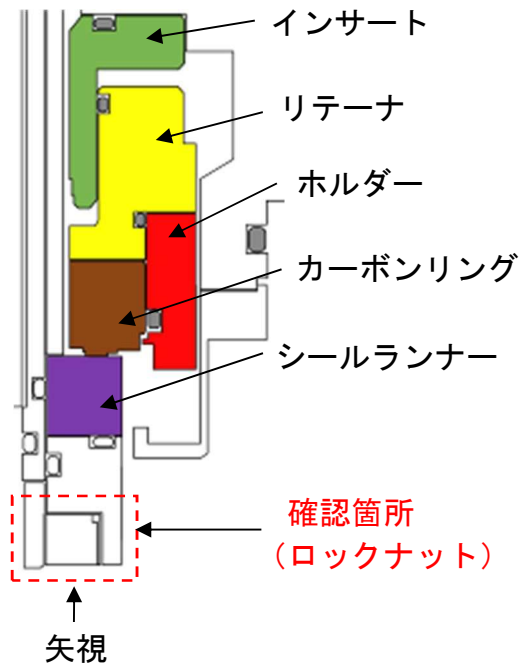
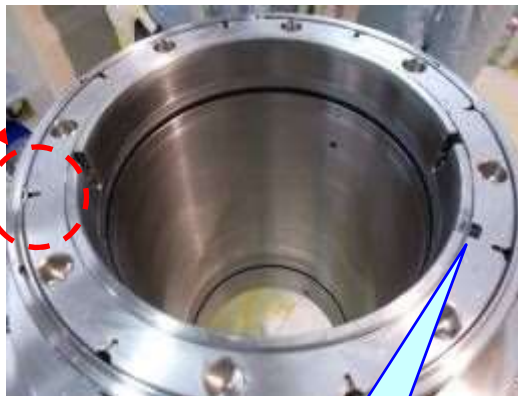
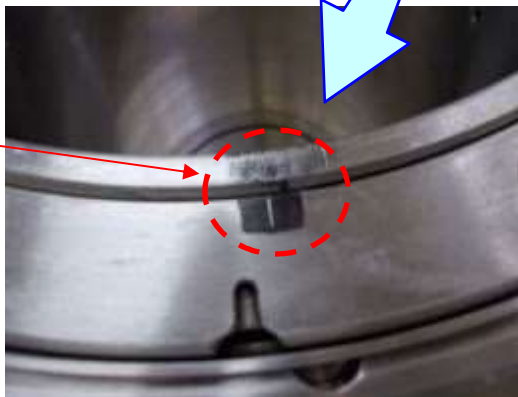
（ 2 ） N o . 2 シールシールの性に影響する部品の取付け状態確認  
 [ N o . 2 シールランナーのロックナットの締付確認 ]

N o . 2 シールランナーのロックナットに緩みが無いことを確認した。

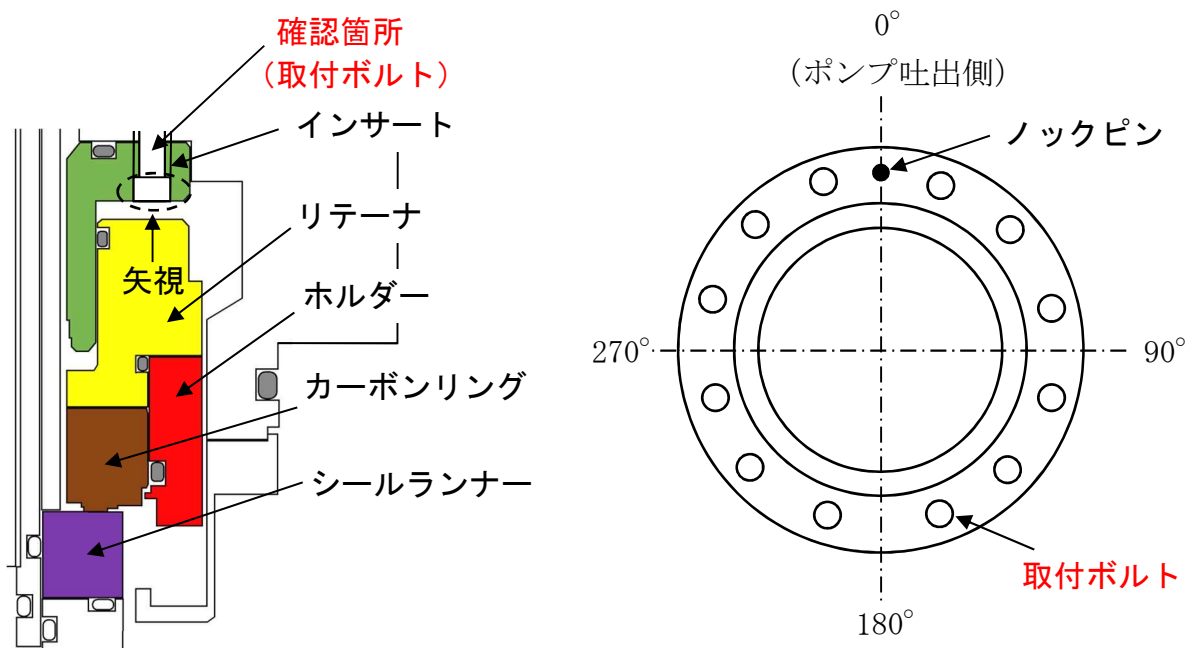
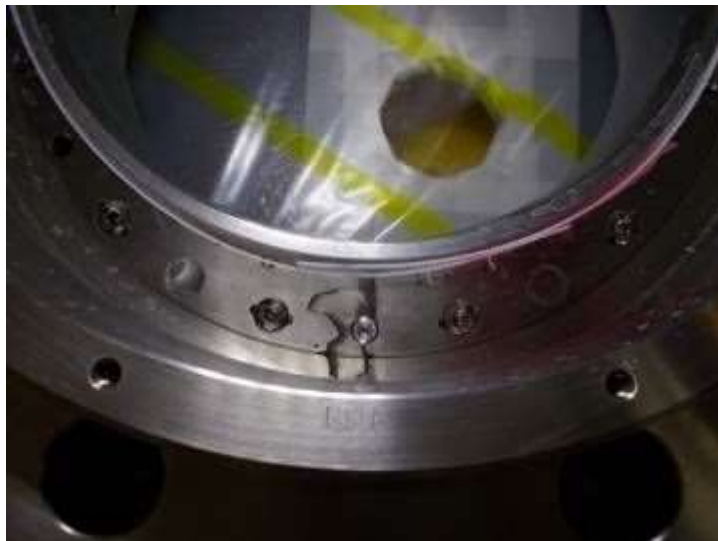
(2) N o . 2 シールのシール性に影響する部品の取付け状態確認  
 [N o . 2 インサートの取付ボルトの締付確認]

N o . 2 インサートの取付ボルトに緩みがないことを確認した。

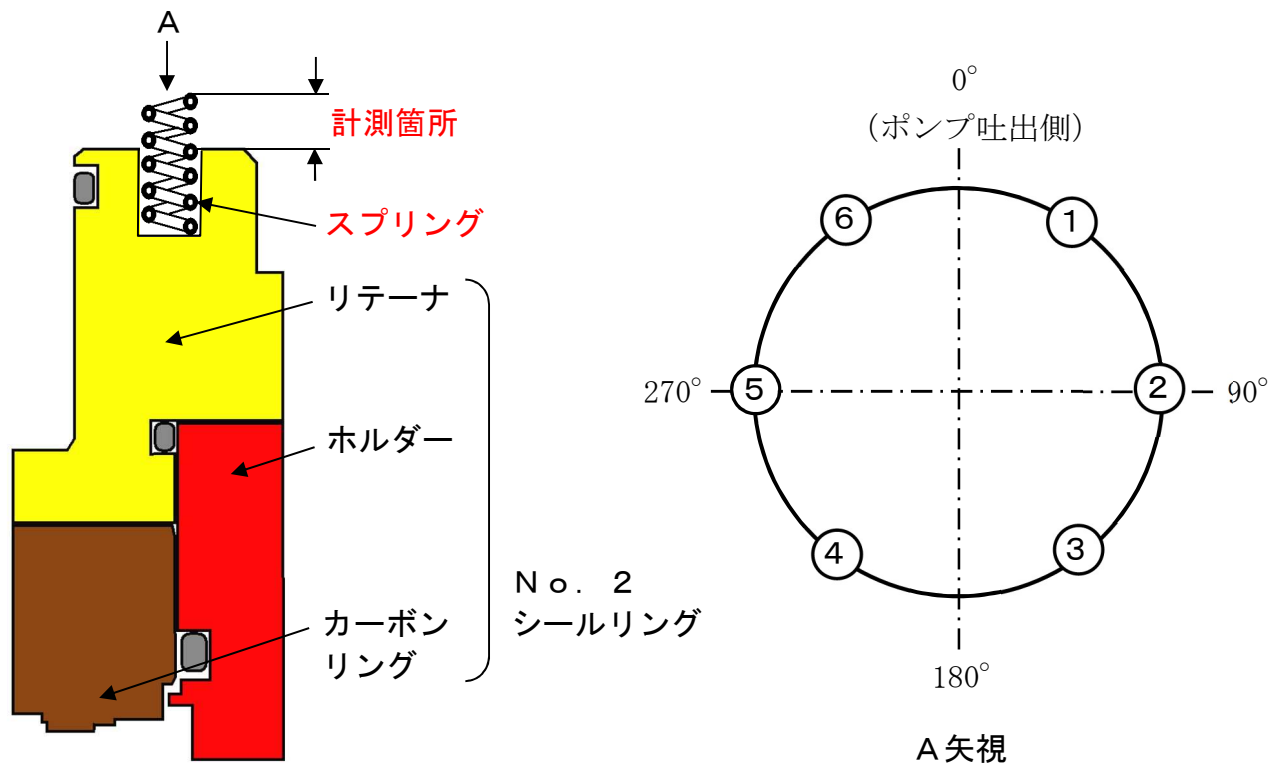
(2) N o . 2 シールのシール性に影響する部品の取付け状態確認  
 [N o . 2 シールリングのスプリングの突出し量計測]

スプリング突出し量は判定値 (19mm 以下) 内であり、N o . 2 シールリングの追従不良に繋がる取付け不良がないことを確認した。

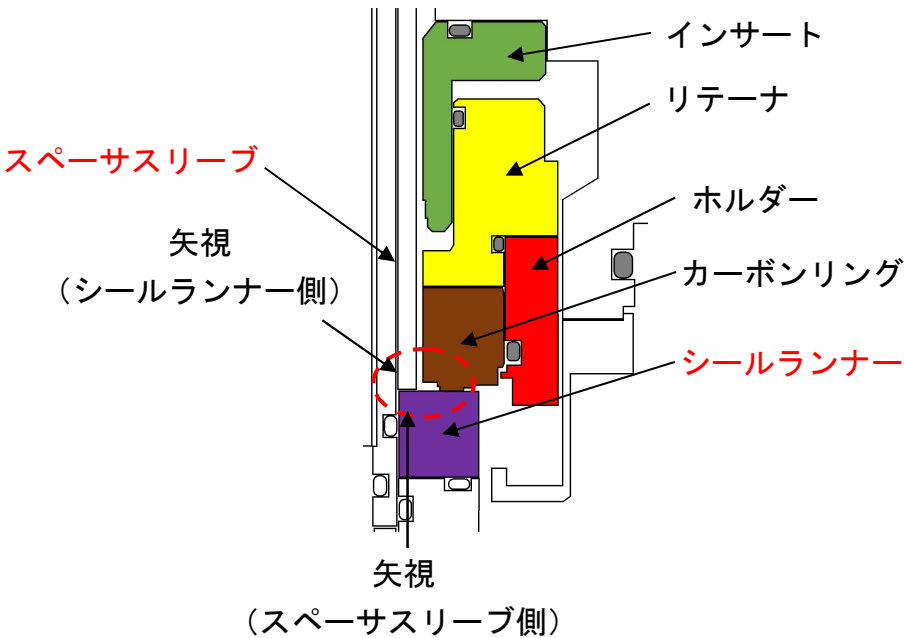
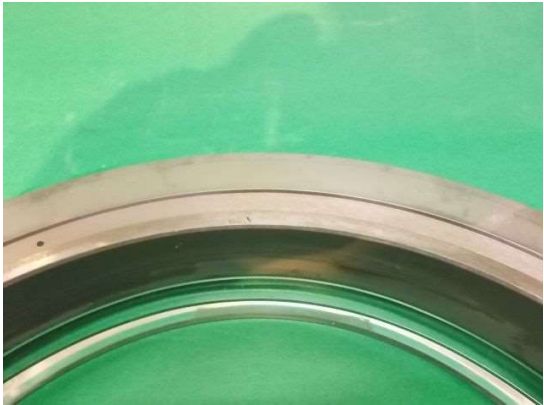
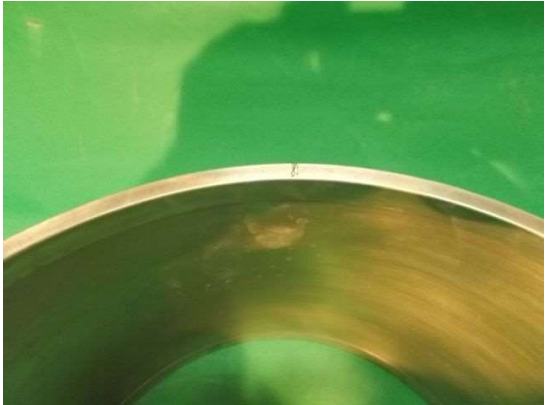
〔 N o . 2 シールランナー及びスペーサスリーブ 〕

| 点検状況（B号機） | |
|---|---|
| シールランナーのシール面に面粗れ等の異常がないこと及びシールランナーとスペーサスリーブの合わせ面に錆や異物等の付着がないことを確認した。 | |

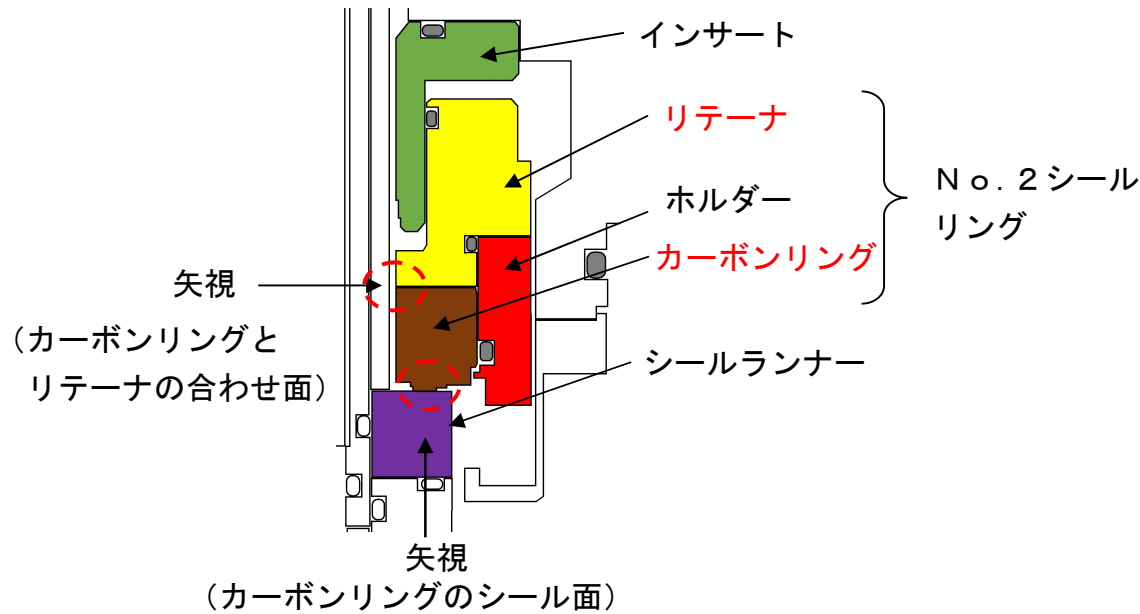
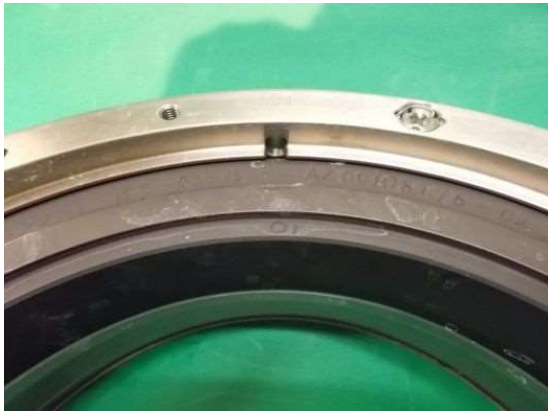
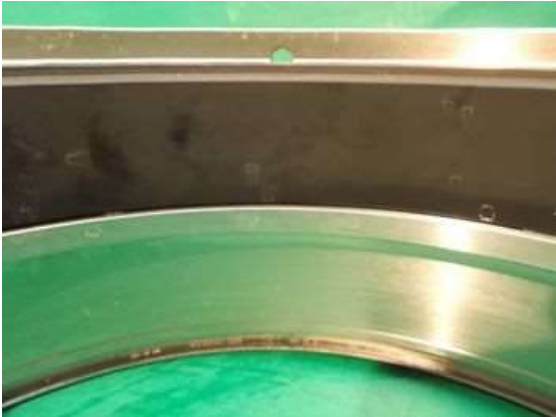
〔 N o . 2 シールリング（カーボンリング及びリテーナ）〕

| 点検状況（B号機） | |
|---|---|
| シール面に錆や異物等の付着がないことを確認した。 | カーボンリングとリテーナの合わせ面に異物や浮き上がり等の異常がないことを確認した。 |

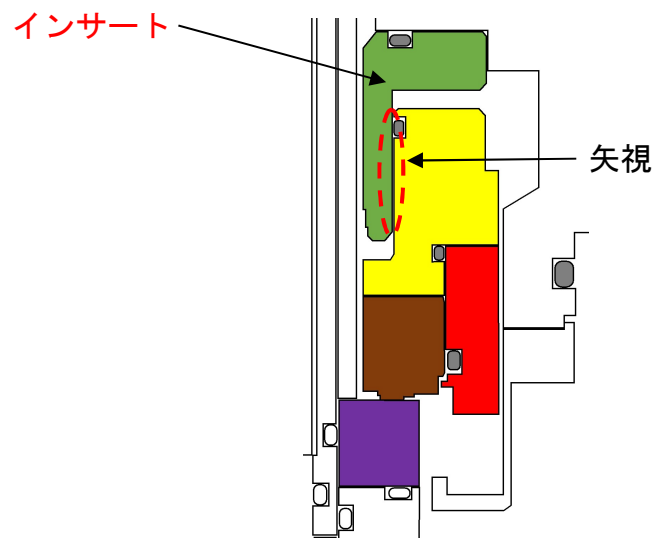
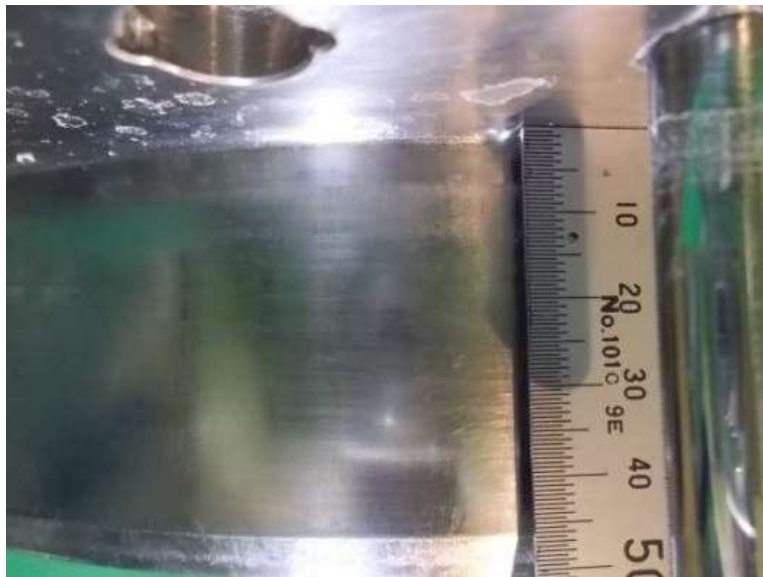
（ 3 ） c . 外観確認 [ N o . 2 インサート ]

インサートの摺動部に錆や異物等の噛み込みがないことを確認した。

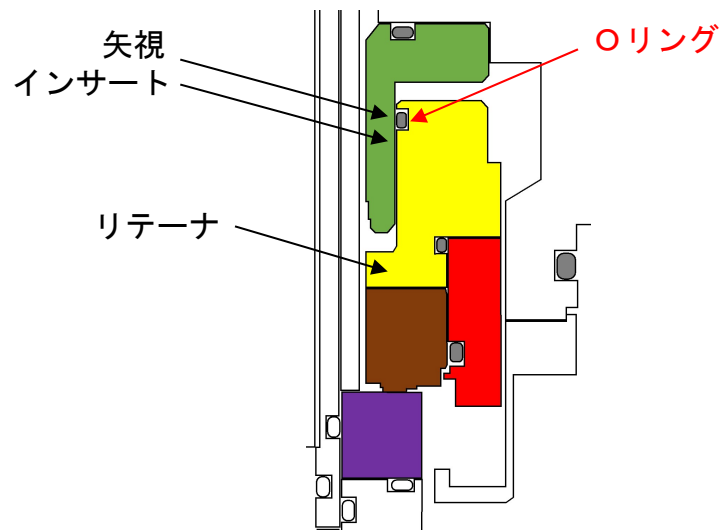
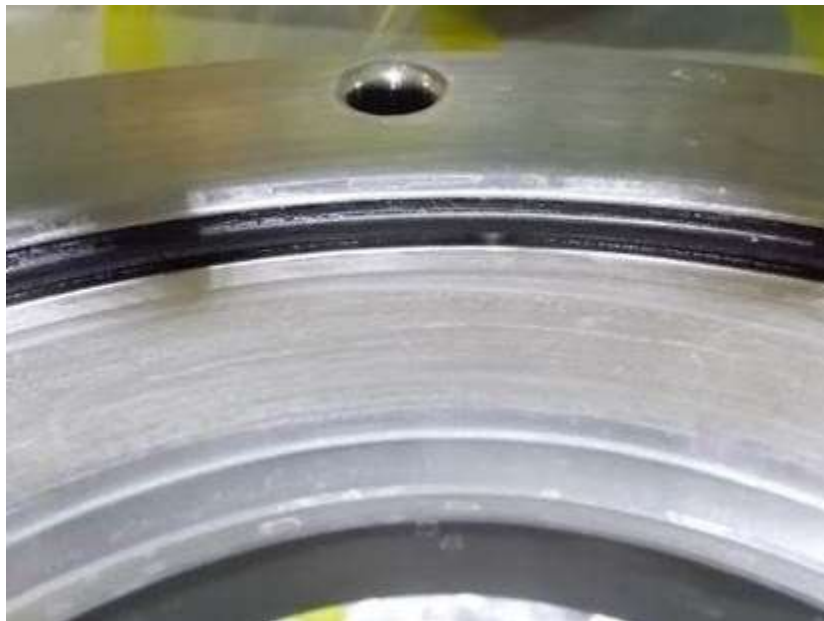
〔N o. 2 インサートとリテーナ間の O リング〕

N o. 2 インサートとリテーナ間の O リングにねじれのような異常がないことを確認した。

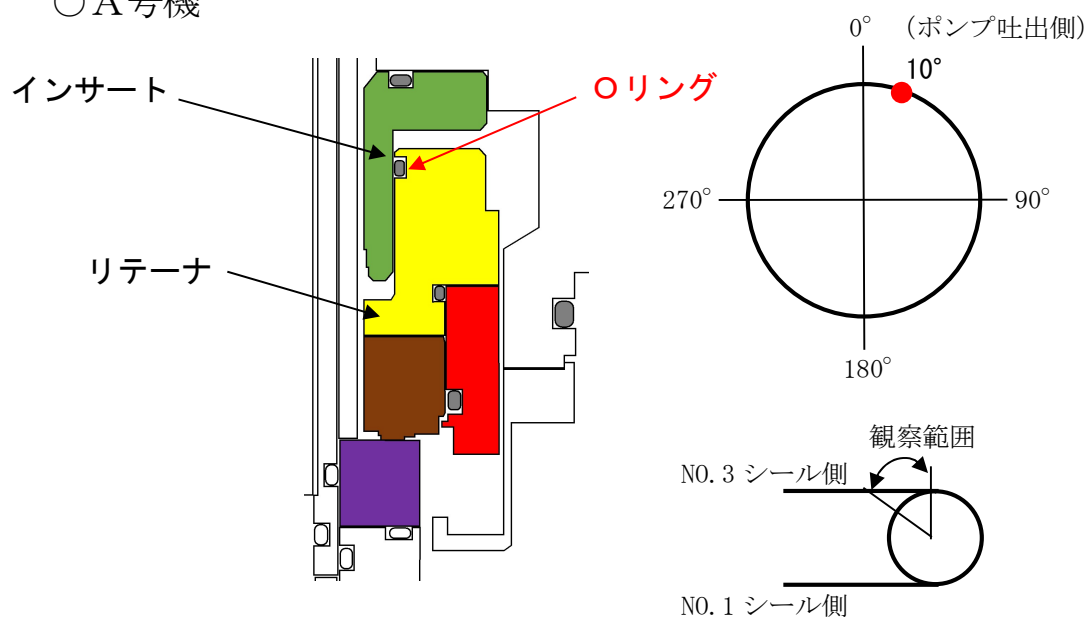
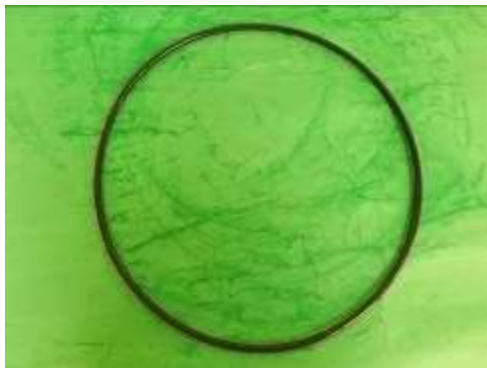
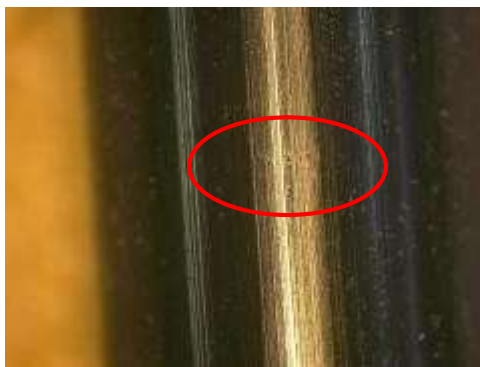
○ A 号機

上記の点検・調査結果から、N o. 2 シールリークオフ流量増加の原因は、N o. 2 インサートとリテーナ間のOリングの噛み込みにより、N o. 2 シールリングが拘束状態となり、N o. 2 シールの状態不良が発生したためと考えられる。

今回の事象は、1次冷却材ポンプのパージ水ライン及びN o. 2 シールリークオフラインの満水保管期間中に、1次冷却材ポンプのN o. 2 シールに通常状態と逆方向の高い外力が発生したことにより、インサート部のOリングがリテーナとインサート間の隙間に噛み込んだため、Oリングの拘束力が大きくなったと推定される。

顕微鏡により拡大観察したところ、10° 方向に噛み込みに伴うものと思われる痕（長さ約 0.9mm）を確認した。

- (1) 4A、4B、4D 1次冷却材ポンプについては、一体型の組立品となっているN o. 2 シールとN o. 3 シールを取替える。また、4C 1次冷却材ポンプについても、念のためN o. 2 シールとN o. 3 シールを取替える。

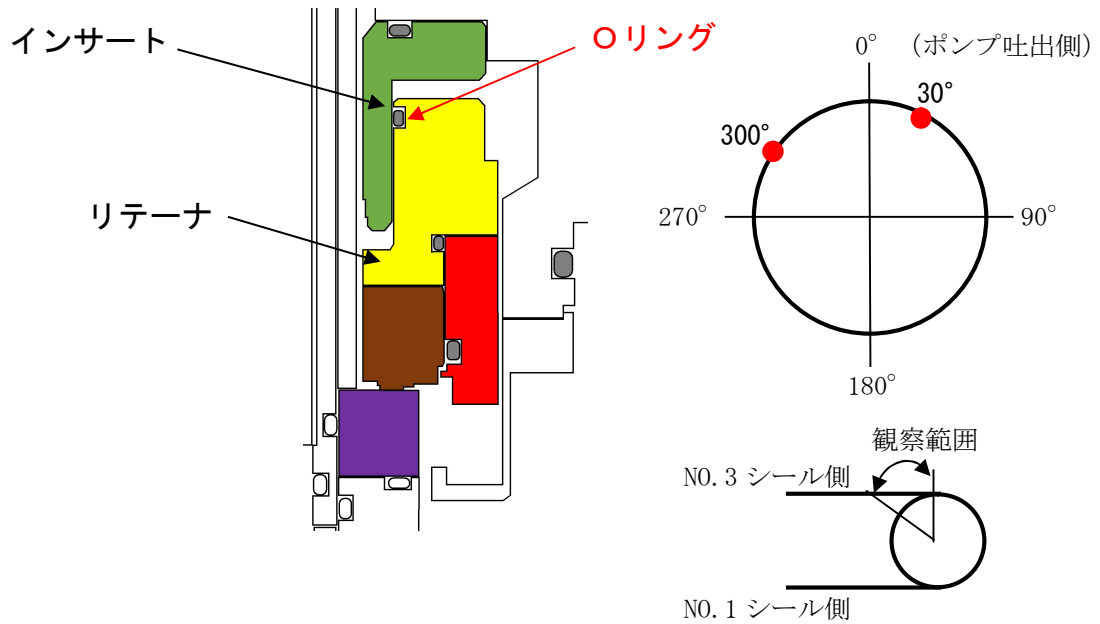
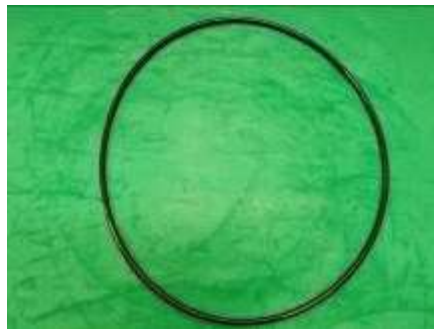
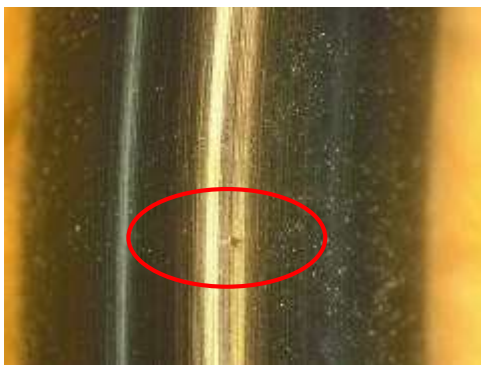
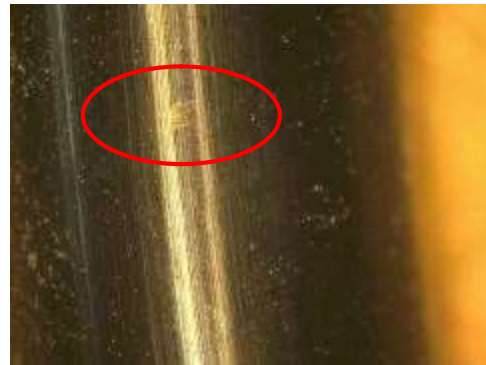
○ B 号機

顕微鏡により拡大観察したところ、30° 及び 300° 方向に噛み込みに伴うものと思われる痕（30° ：長さ約 0.5mm、300° ：長さ約 0.8mm）を確認した。

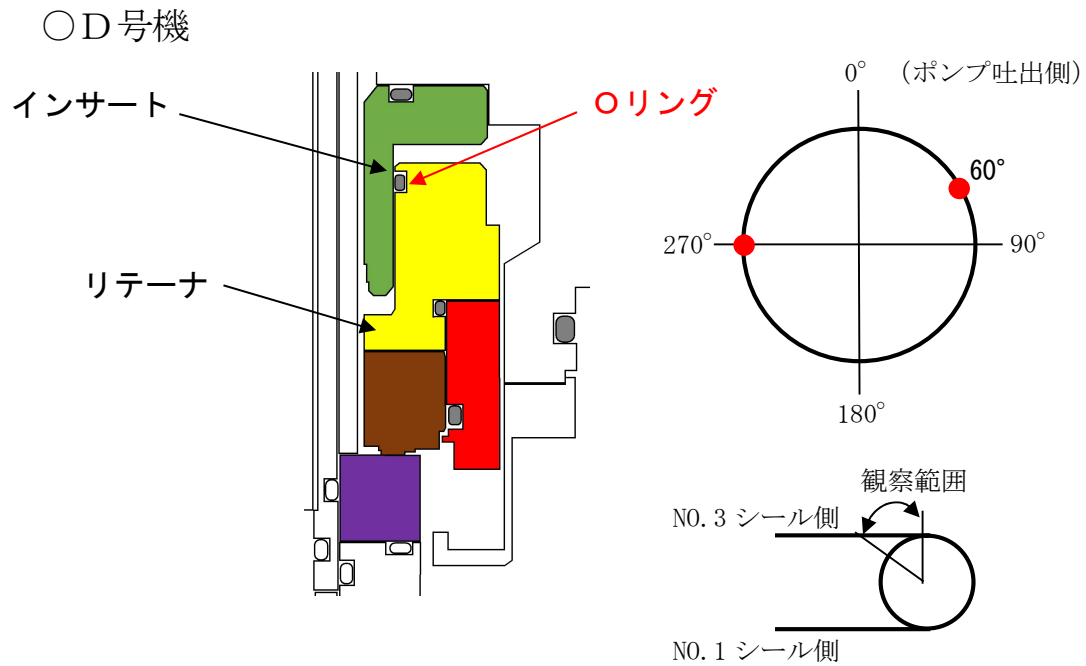
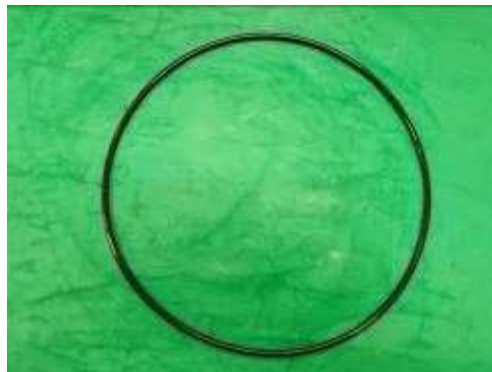
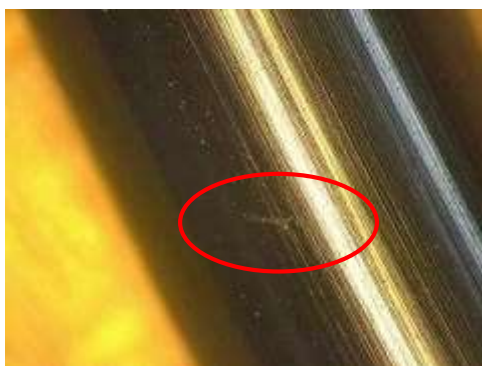
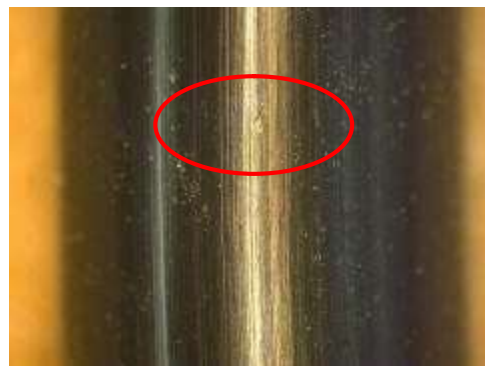
顕微鏡により拡大観察したところ、60° 及び 270° 方向に噛み込みに伴うものと思われる痕（60° ：長さ約 0.9mm、270° ：長さ約 0.4mm）を確認した。

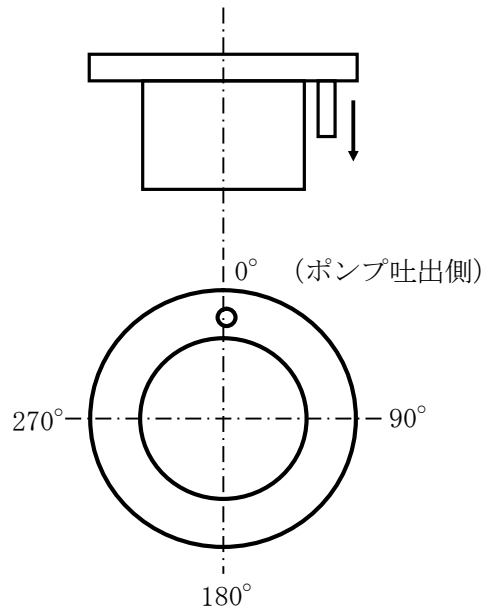
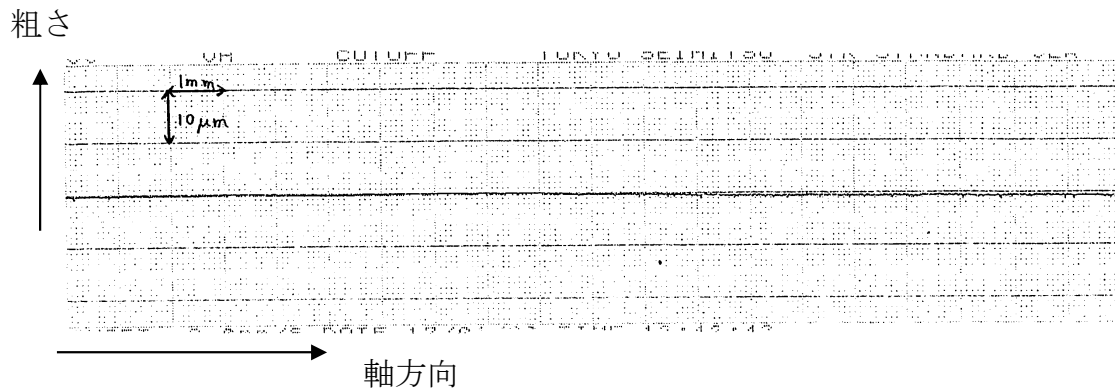
（ 4 ） N o . 2 インサート表面粗さ計測

軸方向 4 ヶ所、周方向 4 ヶ所を各 90 度ピッチで計測した結果、表面粗さは 1～2  $\mu$  m 程度であり、インサート摺動部に動作不良につながるような面粗れがないことを確認した。

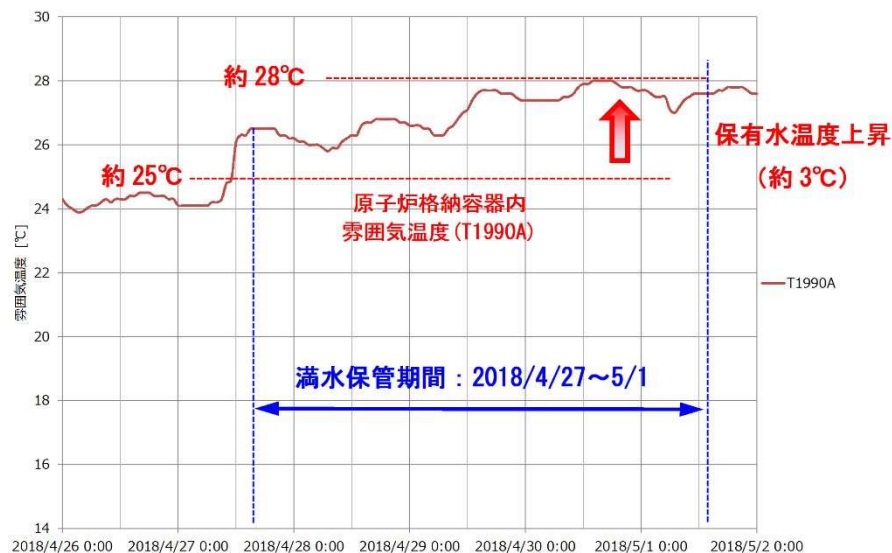
### 1 保有水温度上昇評価

1 次冷却材ポンプのパージ水ライン及びN o. 2 シールリークオフラインは、満水保管期間中において原子炉格納容器内の雰囲気温度が上昇したことから、保有水温度が約 3℃上昇したと評価した。

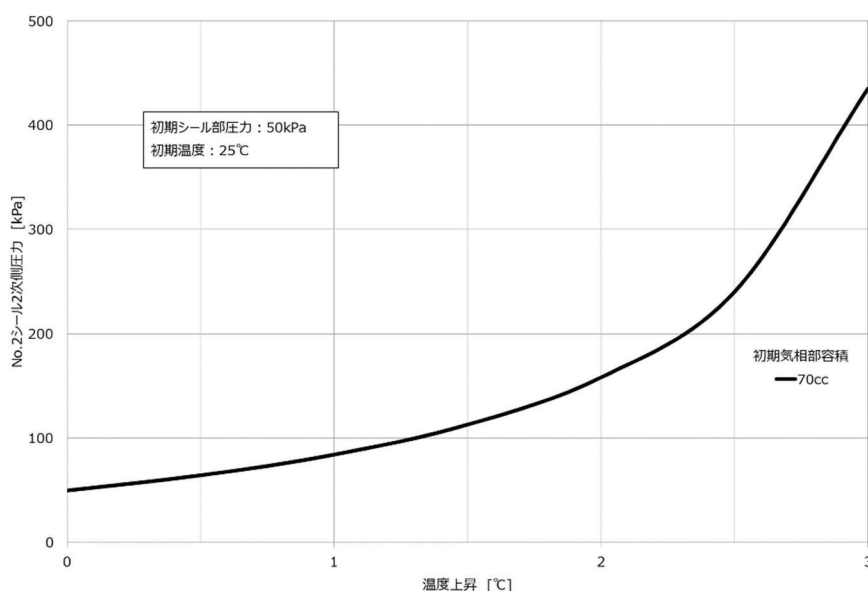
### 2 N o. 2 シール出口の圧力上昇評価

1 次冷却材ポンプのパージ水ライン及びN o. 2 シールリークオフラインは 4 回の空気抜きと入念な満水操作を実施しているが、最頂部の水平配管には、当該配管容積の 1 割程度 (約 70cc) の気相部が存在したと仮定した。

評価した結果、N o. 2 シール出口圧力は、1 次冷却材ポンプのパージ水ライン及びN o. 2 シールリークオフラインを満水保管している期間中の圧力上昇により約 400 ～ 500 kPa に上昇したと評価した。

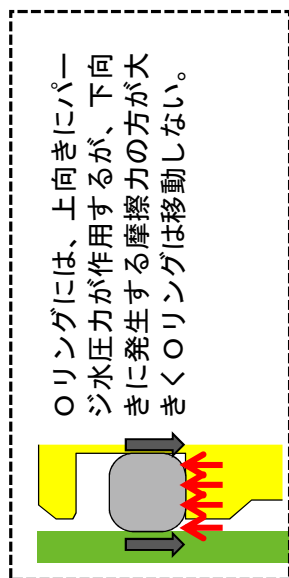
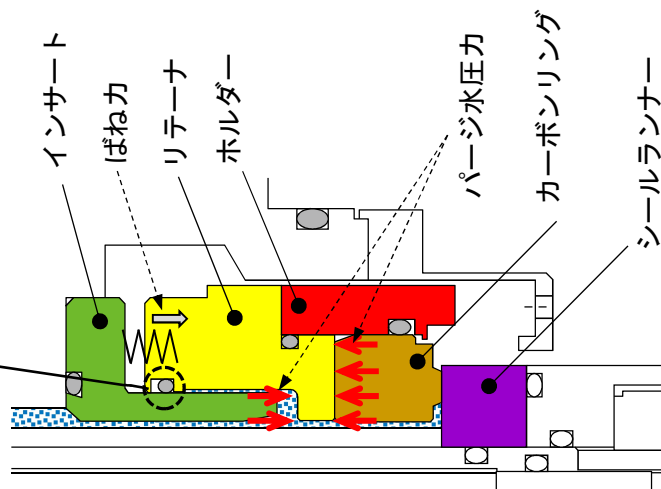
### ① パージ水ライン等の満水操作時

リテーナは、パージ水圧力により上向きの力を受けるが、自重とばね力により下向きへ押し付けられている。カーボンリングは、リテーナから下向きの力を受けシールランナーへ着座している。

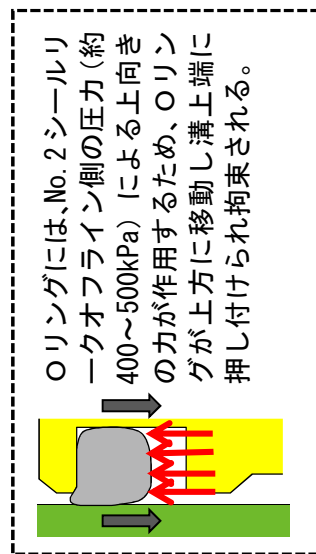
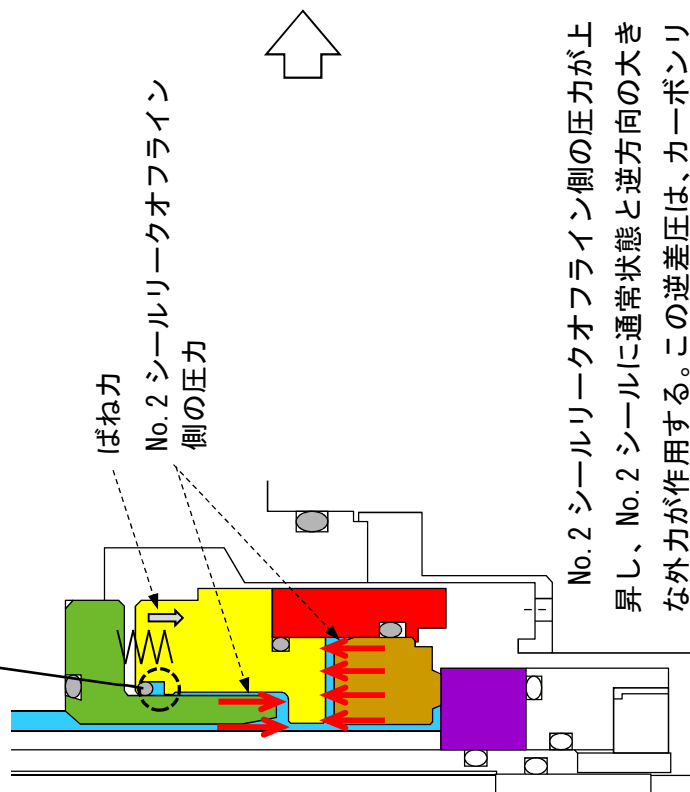
### ② パージ水ライン等の満水保管期間中

No. 2 シールリークオフライン側の圧力が上昇し、No. 2 シールに通常状態と逆方向の大きな外力が作用する。この逆差圧は、カーボンリングとリテーナの間に作用するため、リテーナは上方に押し上げられ、カーボンリングは下方に押し付けられシールランナーに着座することにより、リテーナとカーボンリングの隙間が広がる。

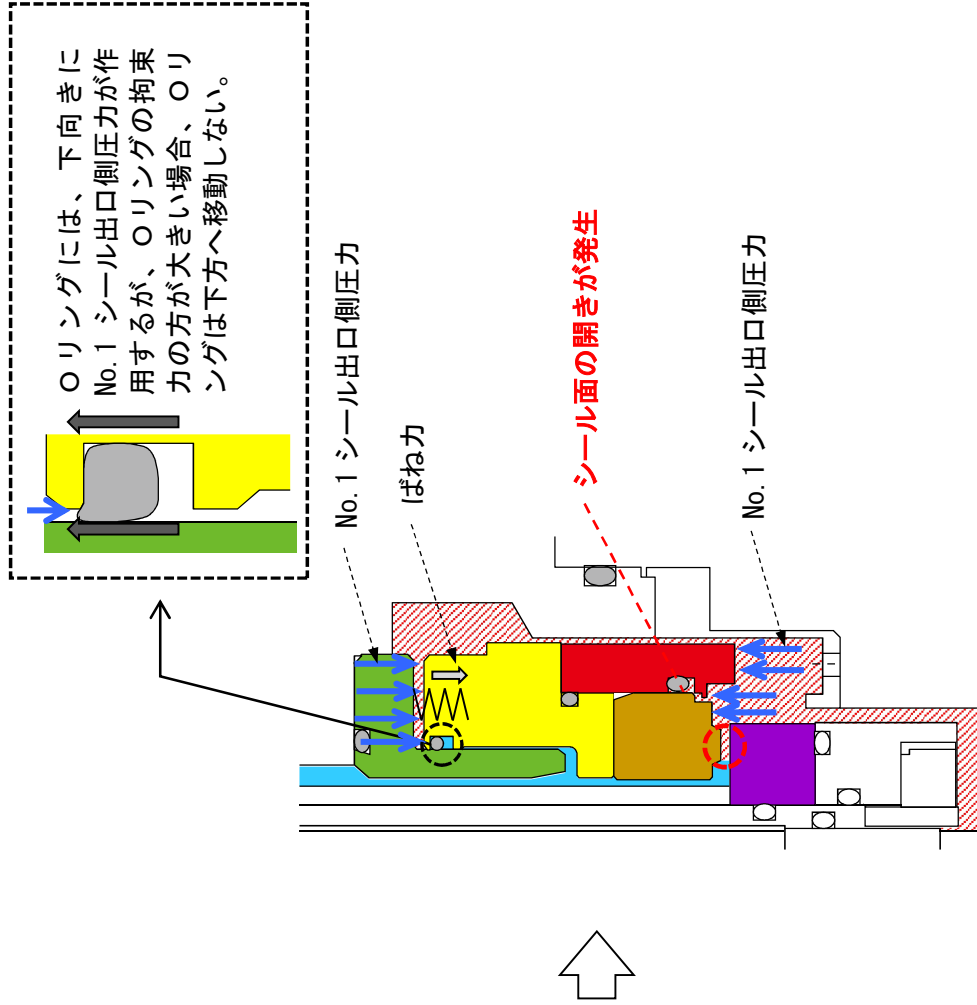
### ③ RCS 昇圧時

No. 1 シール出口側圧力により、リテーナに下向きの力が作用するが、Oリングの噛み込みにより拘束され、リテーナは下がらない。一方、カーボンリングは、No. 1 シール出口側圧力により、上方へ移動し、シール面が開いたと考えられる。

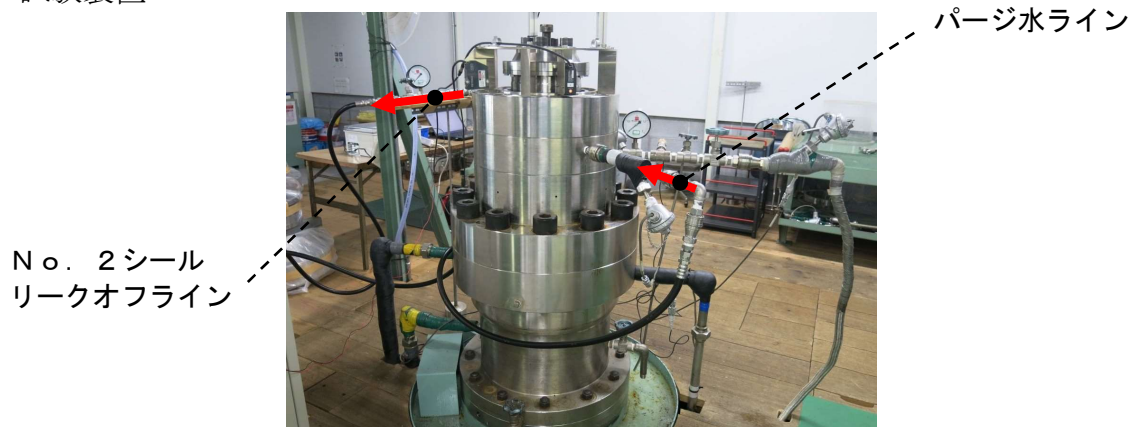
### ○ 試験装置

Ｎｏ．２シール出入口の圧力差（逆差圧）を４００ｋＰａとした後に、正圧状態でＮｏ．２シールリークオフ流量が増加することを確認した。また、その後分解を行い、Ｎｏ．２シールリングが拘束状態であったことを確認した。
