黒川第一発電所の復旧可能性に関する評価委員会
報告書

2019年10月
黒川第一発電所の復旧可能性に関する評価委員会

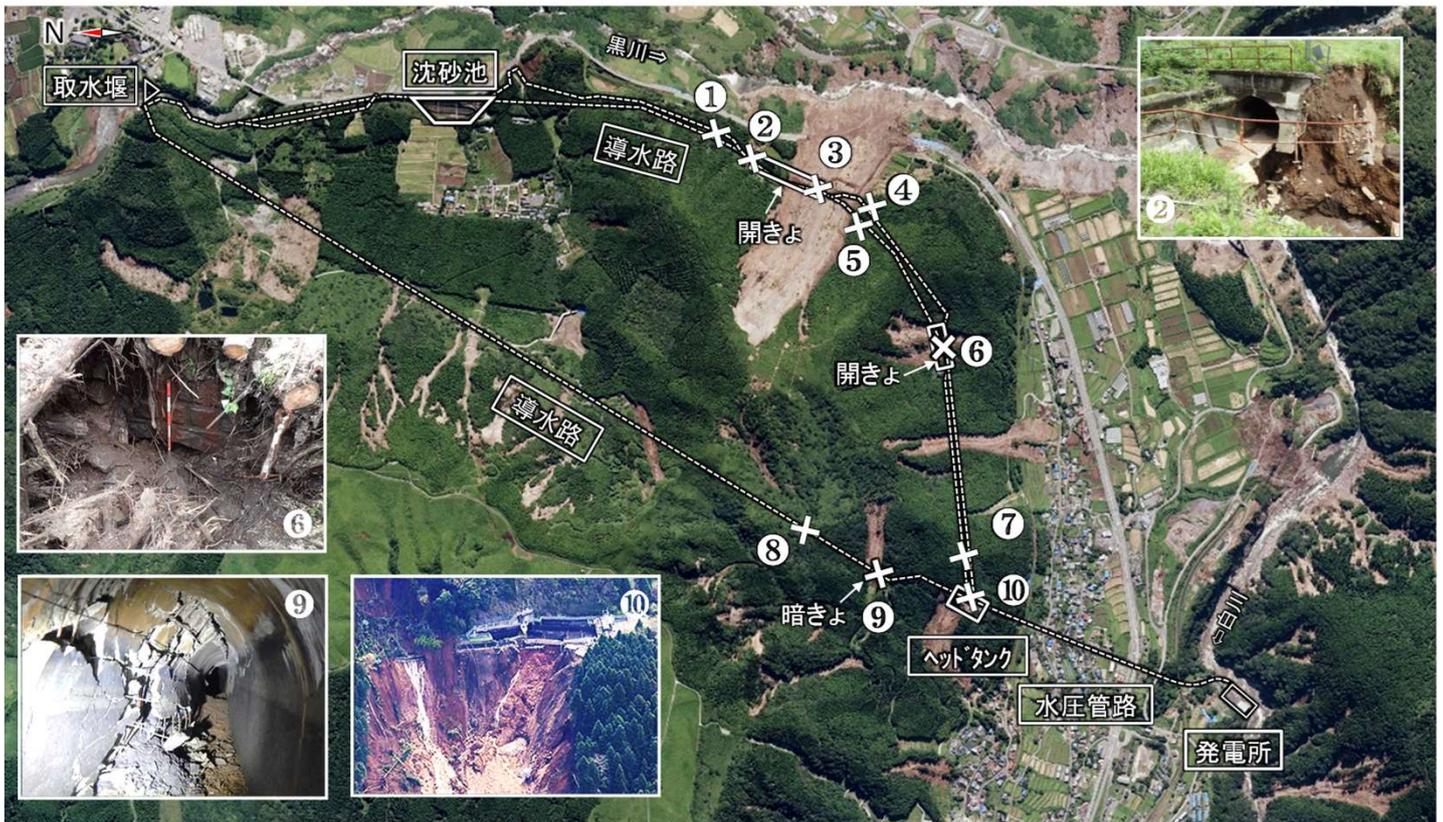
図2-5 熊本地震による損壊箇所

- ・熊本地震による大きな設備損壊を10箇所を確認(図2-5、表2-2)

番号	損壊箇所	損壊状況
①	トンネル上部 斜面	トンネル上部の九州電力社有地及び村有地の斜面が崩壊。なお、トンネル内の覆工コンクリートに損壊はない
②	導水路 (開きよ)	阿蘇大橋付近の大規模斜面崩壊により発電用水が水路外にあふれたことで斜面が崩壊し、開きよの一部が損壊
③	導水路 (開きよ)	阿蘇大橋付近の大規模斜面崩壊により開きよが流失
④	導水路 (トンネル)	阿蘇大橋付近の大規模斜面崩壊により約30mの区間でトンネルが変形・損壊
⑤	導水路 (トンネル)	地震の揺れによりトンネル内の覆工コンクリート全周が剥離・剥落
⑥	導水路 (開きよ)	地震後の土石流により開きよが埋没。なお、構造物自体に大きな損壊はない
⑦, ⑧	導水路 (トンネル)	土被りが50m以上のトンネル内の2箇所で、断層のずれにより覆工コンクリートが損壊
⑨	導水路 (暗きよ)	周辺斜面の崩壊により暗きよが損壊
⑩	ヘッドタンク	周辺斜面の崩壊により設備の一部が損壊

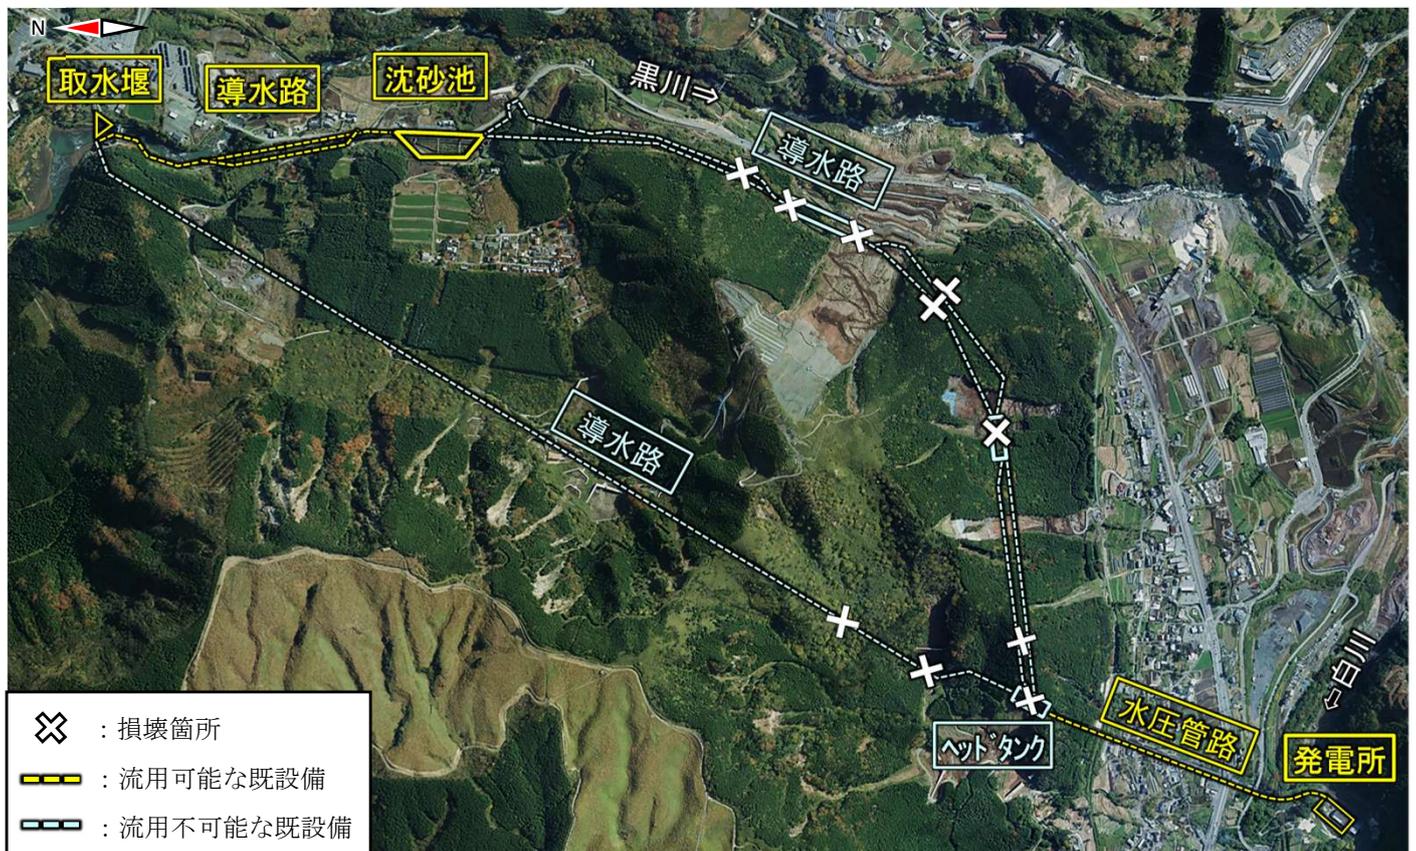
図3-1 既設備の損壊状況と流用の可否

- ・ 既設備の損壊状況を確認し、熊本地震でも損壊がなかった設備は流用可能と評価（表3-1、図3-1）

設 備	既設備の状況	流用の可能性
取水堰 ~ 導水路 ~ 沈砂池	大きな設備損壊なし	可
導水路※	斜面崩壊による開きよ流失、暗きよ・トンネルの損壊が複数発生	不可
ヘッドタンク	周辺斜面の崩壊により設備の一部が損壊	不可
水圧管路	大きな設備損壊なし	可
発電所	大きな設備損壊なし	可

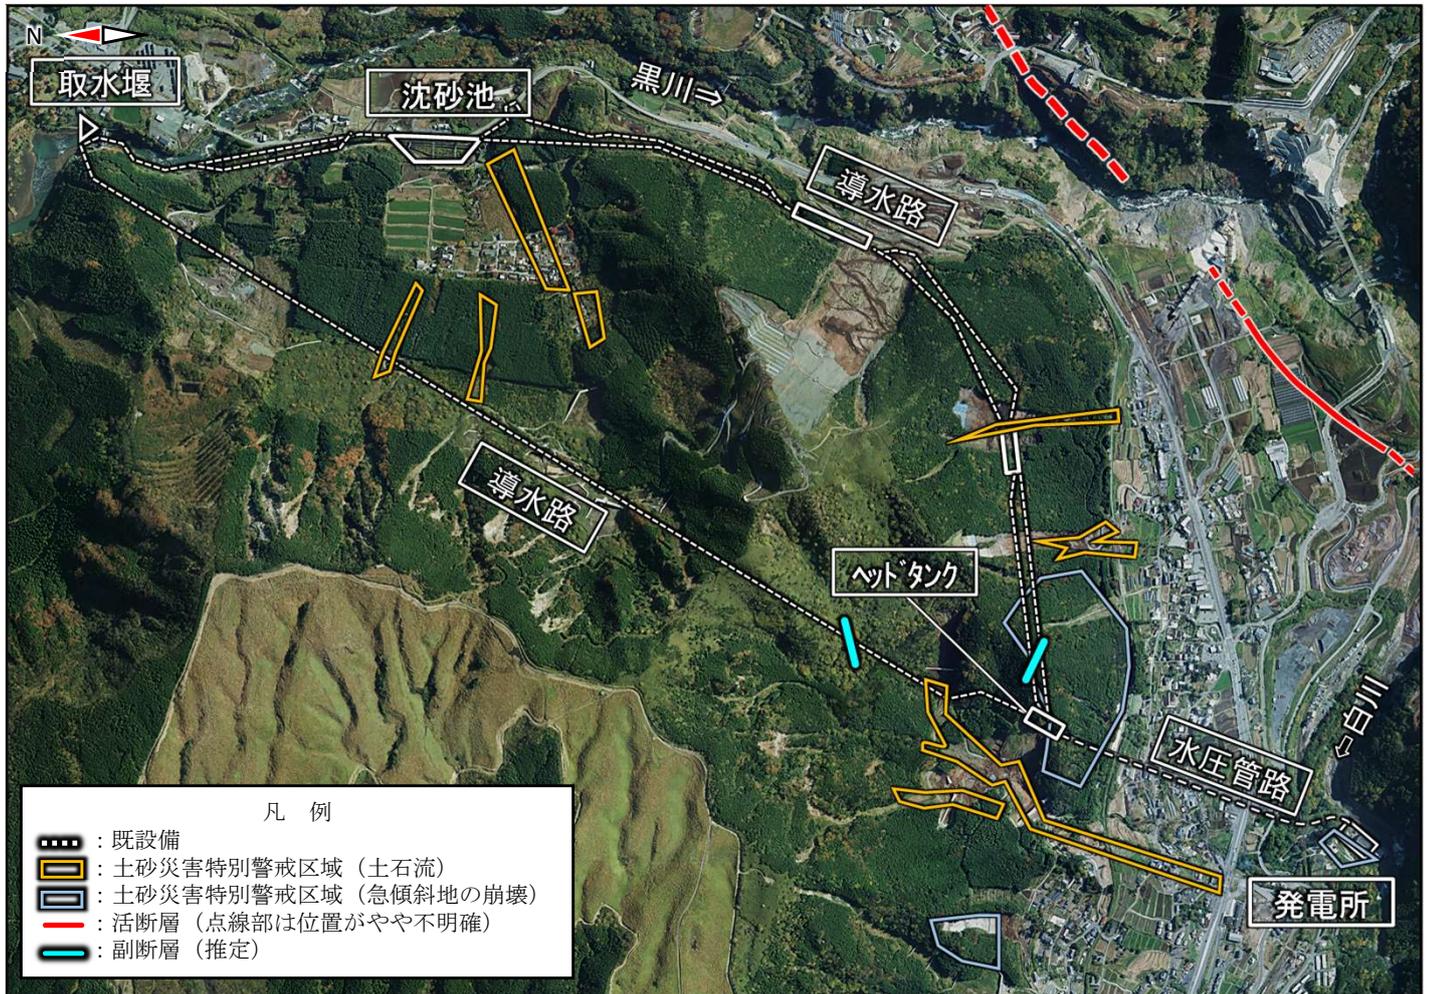
図3-7 自然災害のリスク

- ・ 発電所周辺の断層、土砂災害特別警戒区域（土石流、急傾斜地の崩壊）の自然災害のリスクがある場所との位置関係を整理(図3-7)
- ・ 導水路内で確認された断層は、熊本地震の震源となった布田川断層の活動に伴ってずれ動いたもの（副断層）と推定され、変位量も最大30cm程度と小さく、地震を引き起こしたものではないと評価(表3-2)

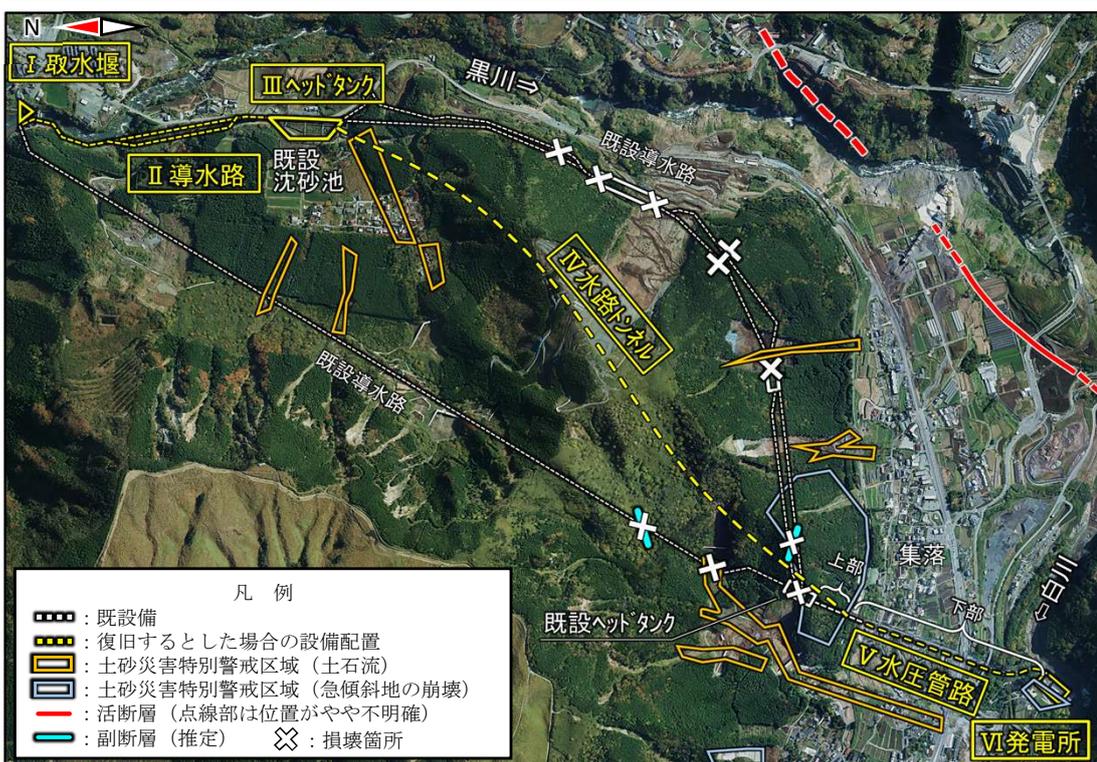
図3-8 復旧するとした場合の設備配置

- ・可能な限り周辺の自然災害リスクを回避できる設備配置とすることが必要(図3-8)
- ・また、地質調査の結果、設備損壊のリスクがある箇所や万一設備が損壊した場合に集落や道路等の第三者への影響が想定される箇所は設備対策の強化が必要(表3-3)

設備	評価結果	対応策
I 取水堰	・熊本地震で損壊がなかったため現位置での復旧は可能	・既設備を流用
II 導水路	・熊本地震で損壊がなかったため現位置での復旧は可能	・既設備を流用 (道路直下を横断する箇所は、導水路を補強し、設備損壊による影響を低減する)(図3-9)
III ヘッドタンク	・周辺斜面の崩壊により設備が損壊しているため現位置での復旧は不可 ・集落への水の流出を避けることができる平坦な箇所に設置することが必要	・平坦かつ熊本地震で損壊がなかった現在の沈砂池の位置に新設
IV 水路トンネル	・既設導水路は、熊本地震で設備が複数損壊しているため、現位置での復旧は不可 ・斜面崩壊等のリスクを回避すること及び副断層と交差する箇所は、断層のずれに追従できる構造とすることが必要	・ヘッドタンクから水圧管路を結ぶトンネルを可能な限り山の地下深い位置に新設 ・副断層と交差する箇所は断層用鋼管等の採用を検討(図3-10)
V 水圧管路	・熊本地震で損壊がなかったため、現位置での復旧は可能 ・なお、水圧管路下部は土砂災害特別警戒区域に該当しない	・現在の水圧管路下部のルートに新設
VI 発電所	・熊本地震で損壊がなかったため、現位置での復旧は可能 ・発電所の一部が土砂災害特別警戒区域に該当するが、万一損壊しても周辺に集落等が存在しないため、影響はない	・現在の発電所の位置に新設

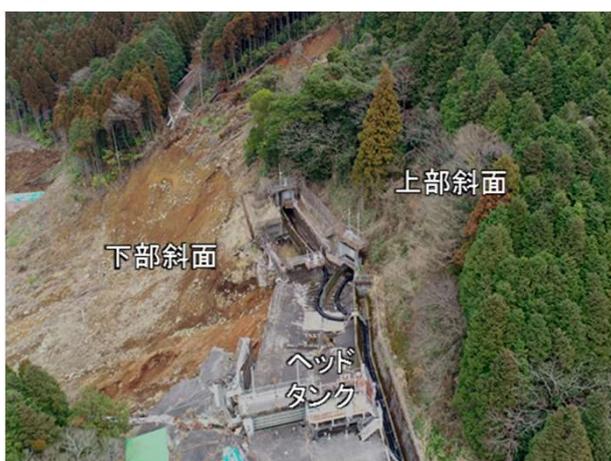
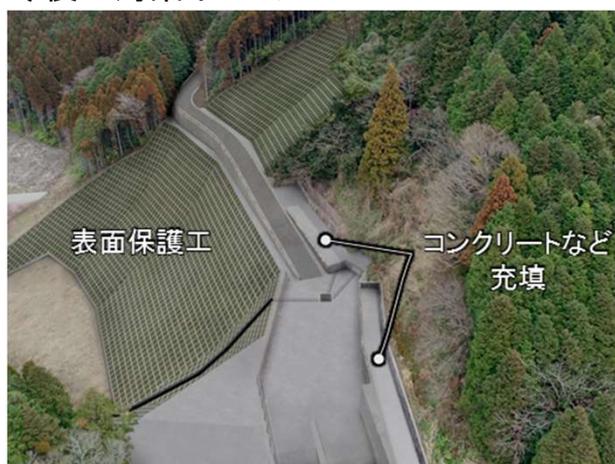
図4-1 ヘッドタンク周辺斜面の表面保護工のイメージ

廃止設備	想定される悪影響	長期安全対策
導水路	<ul style="list-style-type: none"> ・ 水路の劣化により水路が損壊することで、地山が不安定化 	<ul style="list-style-type: none"> ・ コンクリート等充填によるトンネル坑口付近、損壊箇所および開きよの補強
ヘッドタンク	<ul style="list-style-type: none"> ・ コンクリートの劣化により上部斜面が不安定化 ・ 下部斜面が風化、浸食されヘッドタンクが不安定化 	<ul style="list-style-type: none"> ・ 周辺斜面の表面保護工(図4-1) ・ コンクリート等充填による補強
水圧管路(上部)	<ul style="list-style-type: none"> ・ 固定台が地震により不安定化 	<ul style="list-style-type: none"> ・ 水圧鉄管の撤去 ・ 落石が多数発生しているため、固定台を有効活用した落石対策が必要
