原子力の安全性・信頼性向上に向けた取組み

2020年11月18日
九州電力株式会社

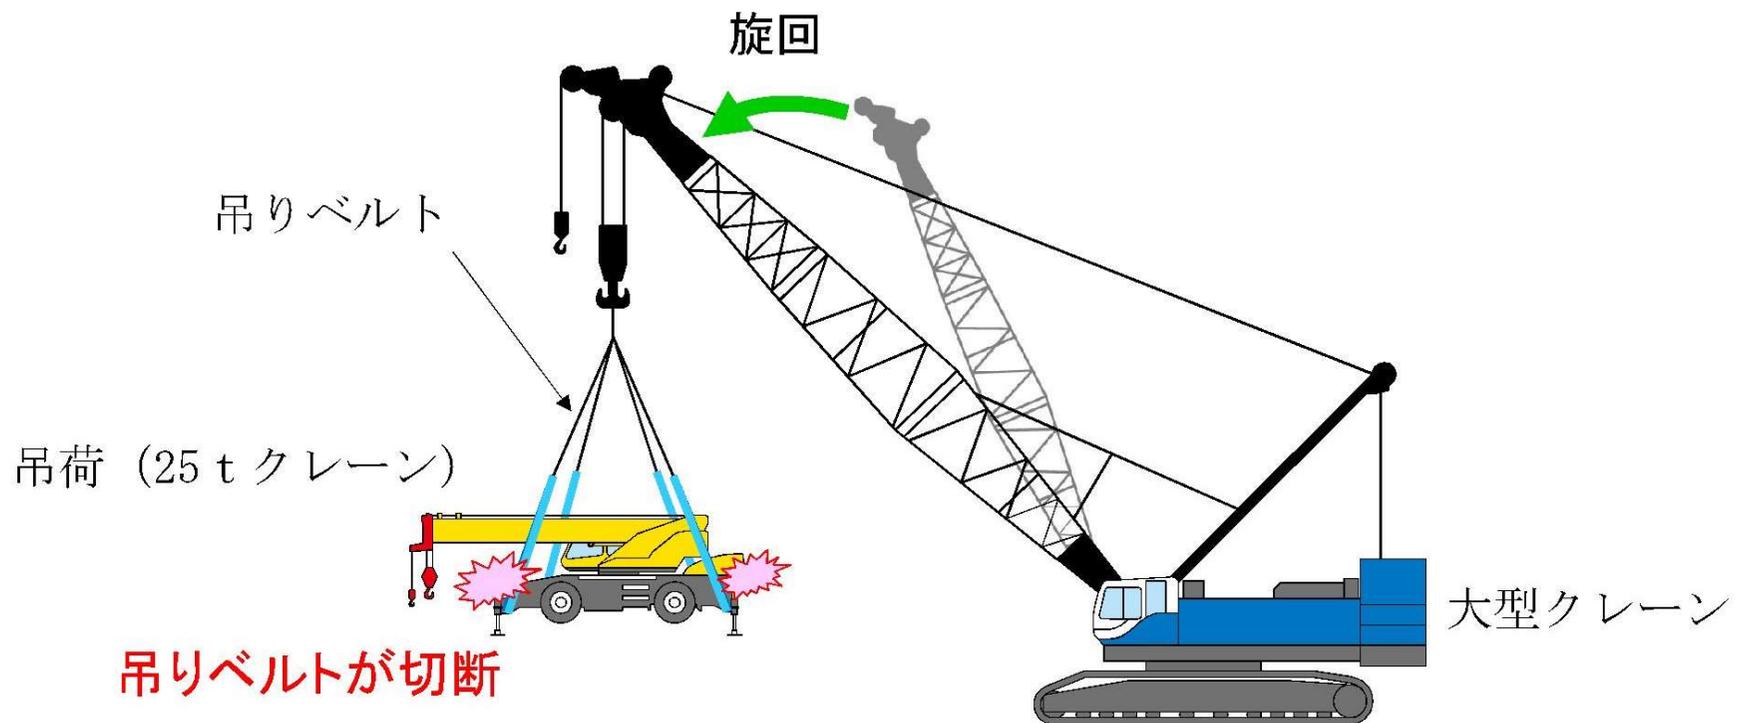
【吊降ろし作業状況】

- 本年4月13日、玄海原子力発電所構内の土木作業において、大型クレーンによる吊荷（25tクレーン）の吊降ろし作業を実施していたところ、吊ベルトが切れ、吊荷が落下。
- 本事象による作業員の負傷はなかった。

- 吊荷と吊ベルトが接触する箇所の形状が「角」の場合は、必ず当て物を使用するようルールの特明確化を図った。
- 吊ベルトを選定する際は、吊ベルトにかかる荷重を考慮し、耐荷重に更に余裕を持った吊ベルトを使用することとした。
- 当社社員及び請負会社社員に対し、クレーン作業など、危険を伴う作業時における基本ルールの周知徹底を図るとともに、教育を実施した。

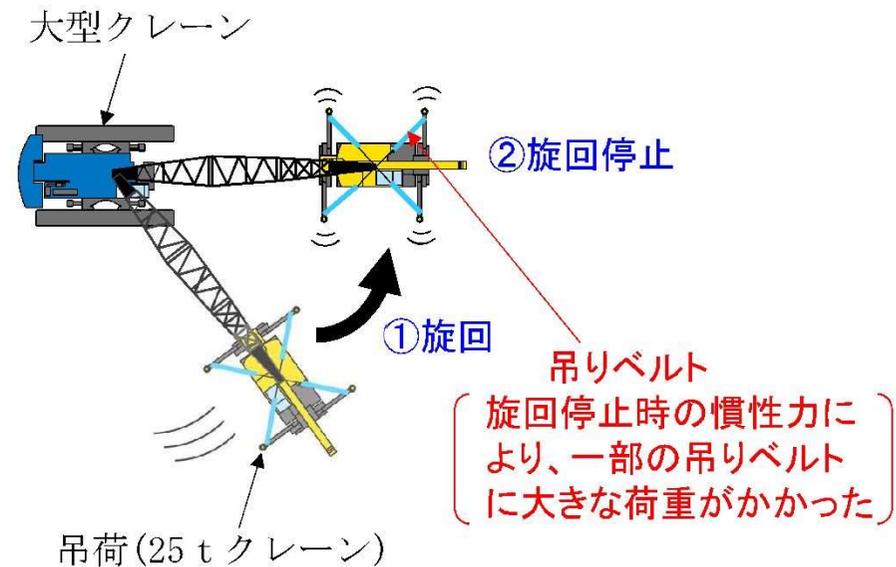
- 大型クレーンの旋回停止時の慣性力により、一部の吊ベルトに想定より大きな荷重がかかり、吊ベルトが切断した。

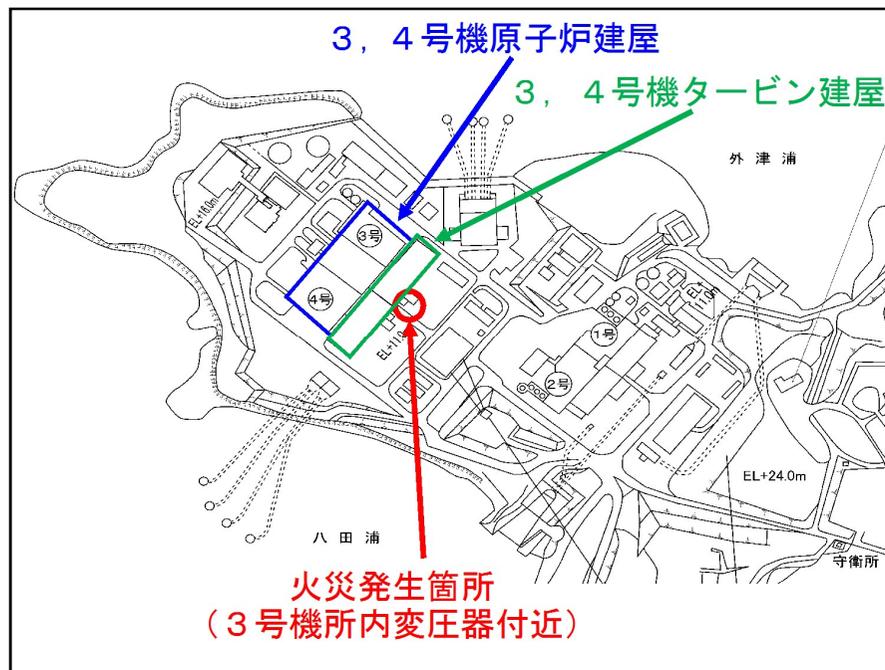
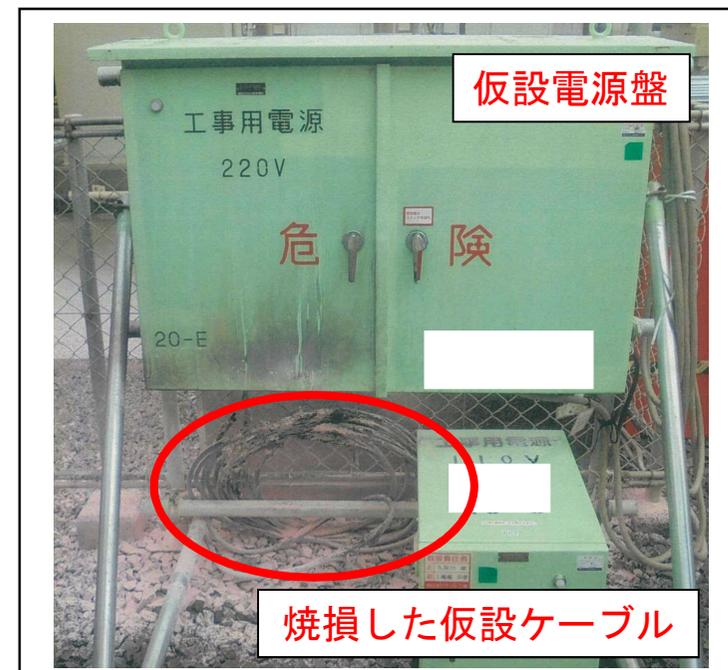
- 定期検査を実施中の玄海原子力発電所3号機において、本年9月24日13時40分頃、屋外に設置した**仮設電源盤**に接続している**仮設ケーブル**から、**発火及び発煙**を確認したため、消火活動を行うとともに公設消防へ通報を行った。
- 同消防により、14時35分、鎮火していることが確認された。

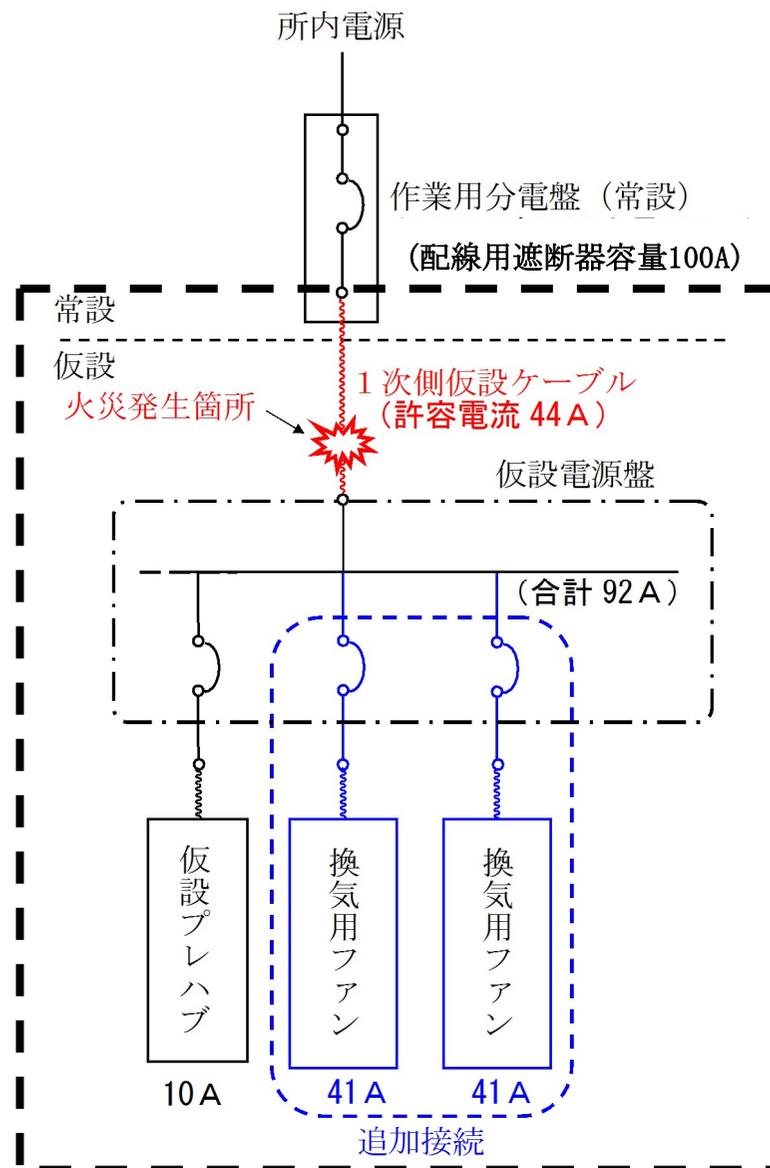
【1次側仮設ケーブル変更の失念】

- 当初は、仮設プレハブ（電流容量10A[アンペア]）のみへ給電する計画であったため、仮設電源盤に許容電流が44Aの1次側仮設ケーブルを選定した。
- 仮設電源盤に換気用ファン（電流容量41A×2台）を追加接続するように計画を変更した際に、仮設電源盤の取扱責任者は1次側仮設ケーブルを変更する必要があると認識していたものの、後回しにした。
- その後、仮設電源盤に換気用ファン2台を接続したことが、接続作業責任者から仮設電源盤の取扱責任者へ伝わらないまま、換気用ファン2台が起動され、ケーブルの許容電流である44Aを超える電流92Aが流れたため、ケーブルが発火し焼損した。

- 当社及び請負会社において、作業全般の作業計画を変更する場合の仕組みを改善する。
- 仮設電源であっても、ケーブルの保護を考慮する仕組みが明確になるよう当社及び当該請負会社の規定文書等を改正する。その内容は、当社及び全ての請負会社に周知徹底する。
- 他の仮設電源盤に接続する1次側仮設ケーブルを調査し、使用電流に対し適切な許容電流のケーブルを使用していることを確認した。
(仮設電源盤には注意喚起の表示を実施済み)

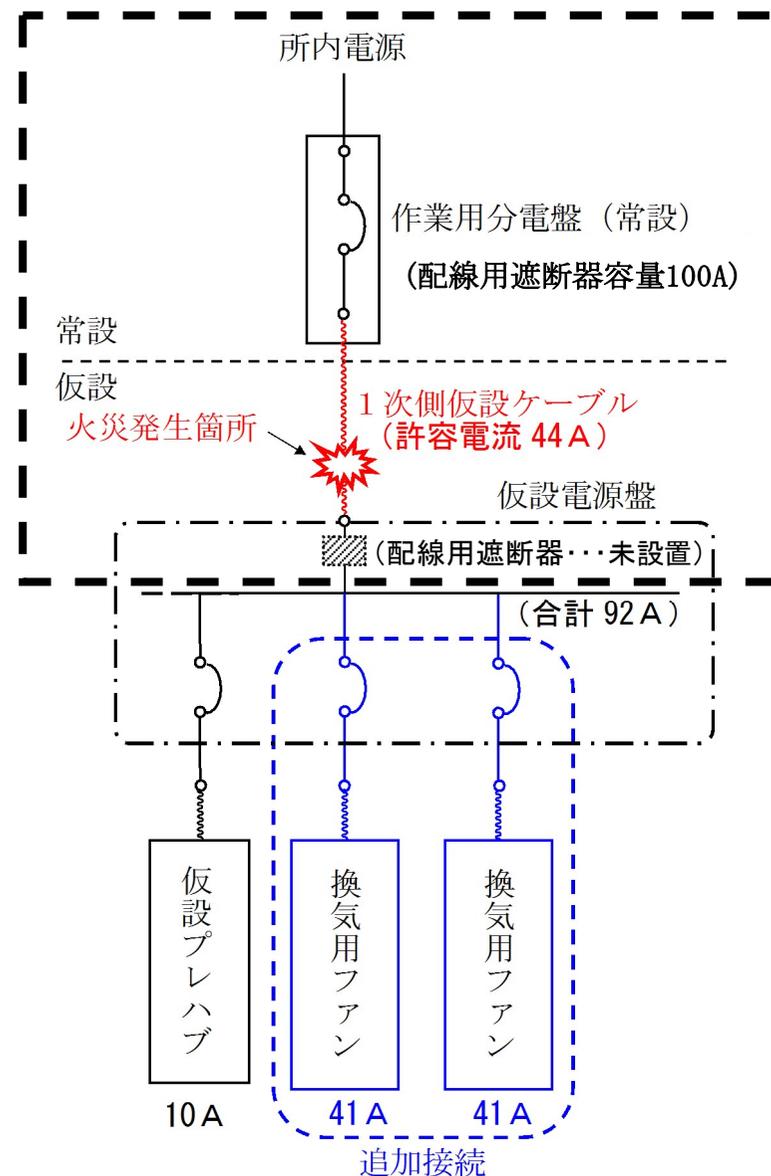
【ケーブル保護の考慮不足】

- 仮設プレハブに必要となる電流容量が10Aであることから、許容電流が44Aの1次側仮設ケーブルを選定したが、常設の作業用分電盤の配線用遮断器の容量は100Aであった。
- そのため、許容電流が44Aの1次側仮設ケーブルに、許容電流を超える電流が流れたとしても、配線用遮断器は動作しないため、ケーブルの保護ができていなかった。
- 仮設電源であったことから、1次側仮設ケーブルの保護の考慮が不足した。

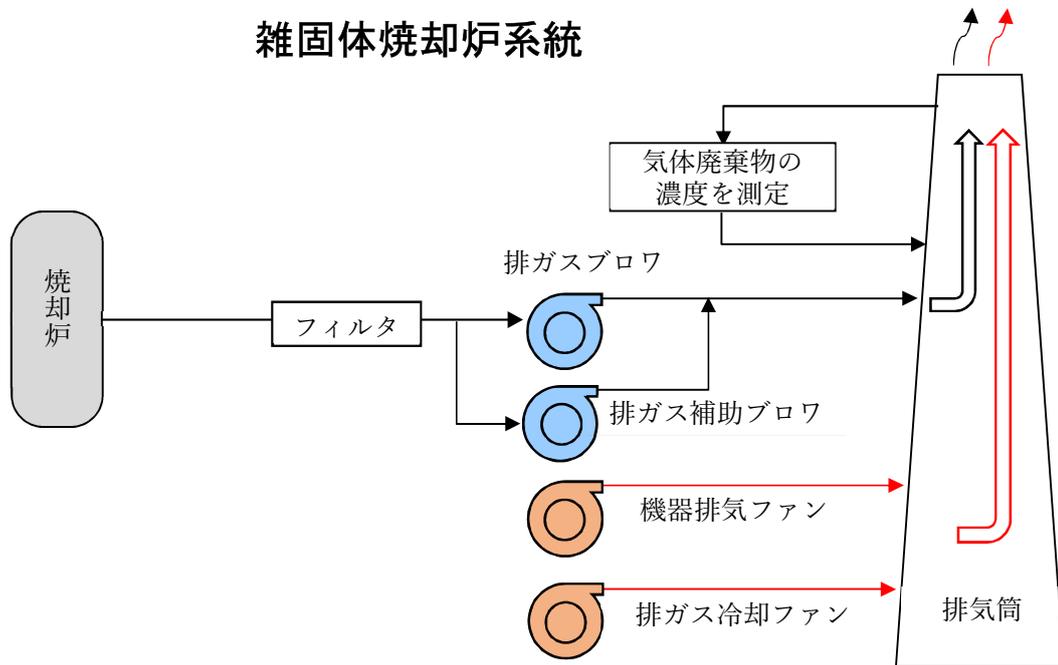
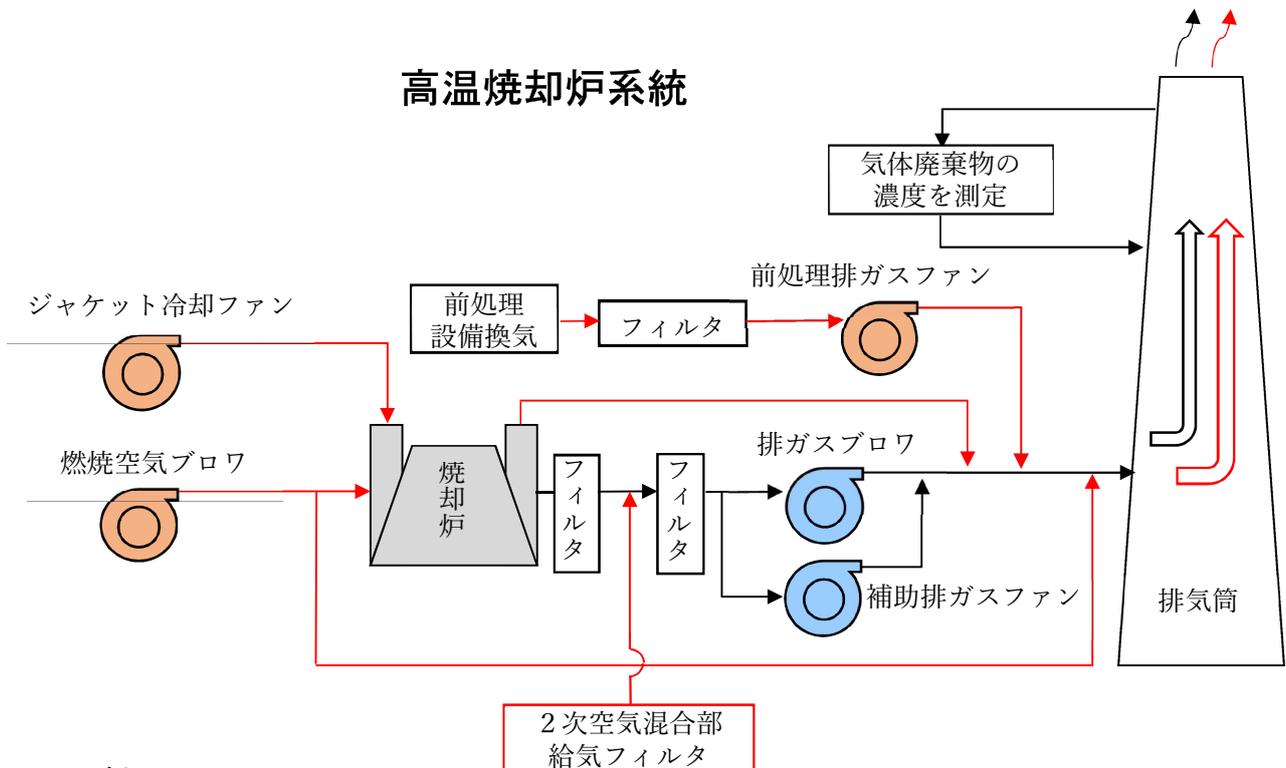
玄海原子力発電所 雑固体焼却炉及び高温焼却炉における放射線管理システムへのファンの登録状況

$$\text{気体廃棄物の放出量 (Bq)} = \text{排気筒での測定濃度 (Bq/cm}^3\text{)} \times \text{排気量 (cm}^3\text{)}$$
- (2) 排気量は、ファン容量の合計であるが、焼却炉排気の放射性物質を除去するフィルタを有する系統に設置されたファンのみ放射線管理システムに登録しており、その他のファンは登録していなかった（添付資料－1 参照）。
- (3) 原子炉設置変更許可申請書の気体廃棄物処理系統説明図には、焼却炉排気の放射性物質を除去するフィルタを有する系統に設置されたファンを記載しており、放射線管理システムに登録しているファンと一致していた。
- (4) 放射線管理システムへの高温焼却炉のファンの登録にあたっては、当時、本店で運用管理を行っていた原子力管理部の放射線管理担当、及び設備設計を行っていた原子力建設部が関与しており、実際の運用を行う玄海原子力発電所をレビューの体制に含めていなかった。

調査結果から、焼却炉排気筒からの気体廃棄物の放出量を放射線管理システムで算定するにあたり、排気量を求めるために焼却炉の出口ファン（放射性物質が流れ得る流路のファン）のみを登録したことを見過ごしていた原因は、同システムの設計を担当していた本店の原子力管理部や原子力建設部、運用を行う発電所の間で相互にチェックする機能が働かなかったことであると考えられます。

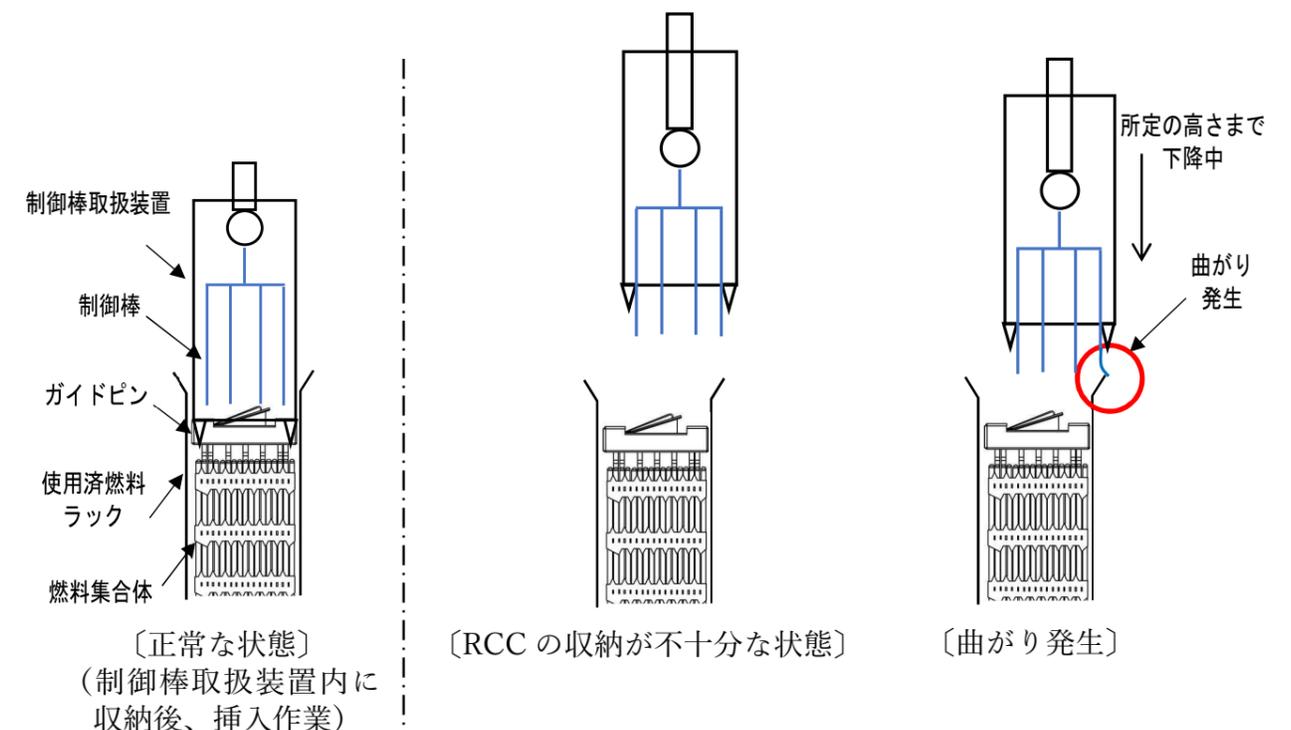
【事象概要図（③の位置）】

- ・核分裂反応の制御を行う制御棒クラスタ（RCC）48体の健全性を確認する検査（外観確認）を実施。
- ・RCC 1体の外観確認を終え、元の燃料集合体に挿入しようとしたところ、RCC を構成している 24 本の制御棒のうち、1本に曲がった様子が認められた。
（本事象は、法令に基づく国への報告、及び安全協定に基づく自治体への報告事象には該当しない）

- ・通常は、RCC を制御棒取扱装置に完全に収納した状態で、所定の高さまで下降し、センタリングを行ったうえで、ガイドピンを所定の位置に嵌め込み RCC を燃料集合体へ挿入する。
- ・今回は、RCC の収納が不十分な状態であったため、所定の高さまで下降しようとした際、使用済燃料ラックに RCC の先端が接触し、曲がりが生じたと推定される。
- ・RCC の収納が不十分な状態であった原因は、燃料検査エリアで RCC を収納する際、作業要領書に記載されていた、収納を確認する手順（表示灯の点灯確認）が行われず、現場にいた作業及び検査に係る関係者が RCC を完全に収納したと思い込んだと推定される。
- ・使用済燃料ラックに異常はなかった。

- ・予備品（新品）に取り替える。
- ・制御棒取扱装置に RCC が完全に収納されていることを確認するため、作業要領書を改訂し、表示灯の点灯確認に加え、モニタによる確認手順を追加するとともに、現場での確認者を明確にする。
- ・上記について、当社および協力会社の関係者全員へ教育を行う。
