玄海原子力発電所における負傷者の発生について

玄海原子力発電所 構内（屋外・管理区域外）

玄海原子力発電所構内で、2021年1月20日より実施している構内道路舗装工事において、アスファルトを締固めるタイヤローラー（10t）と請負会社社員1名が接触し、左足を負傷した。

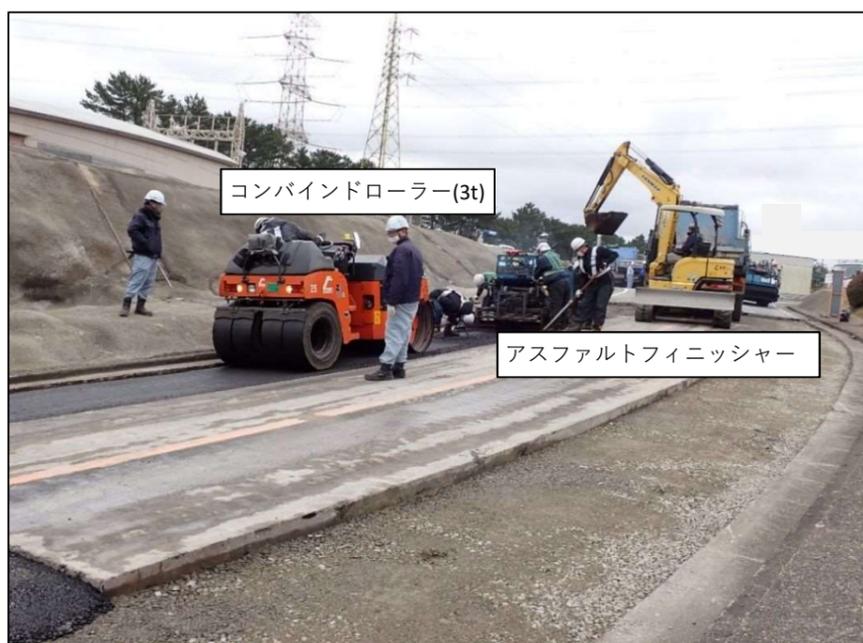
敷均し及び一次締固め状況 (基層)

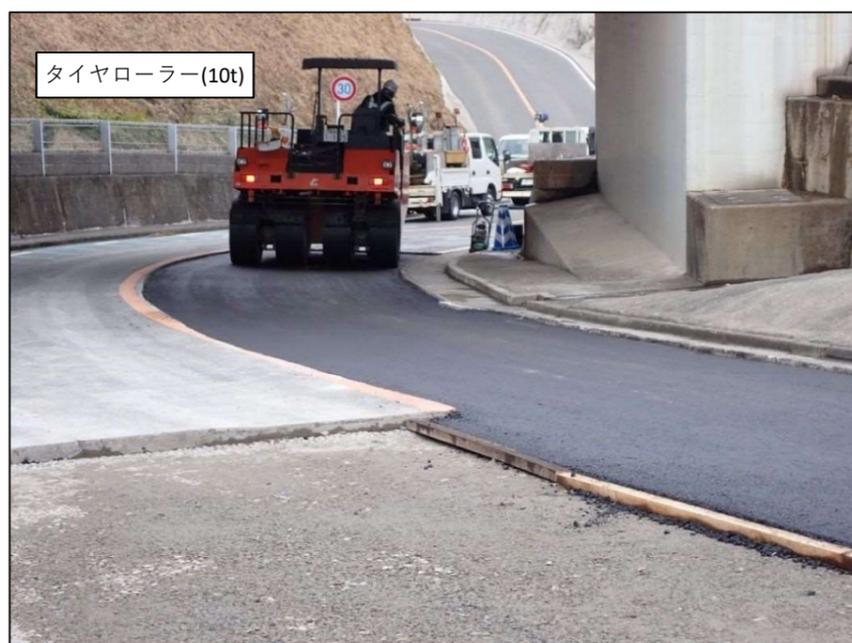
二次締固め状況 (基層)

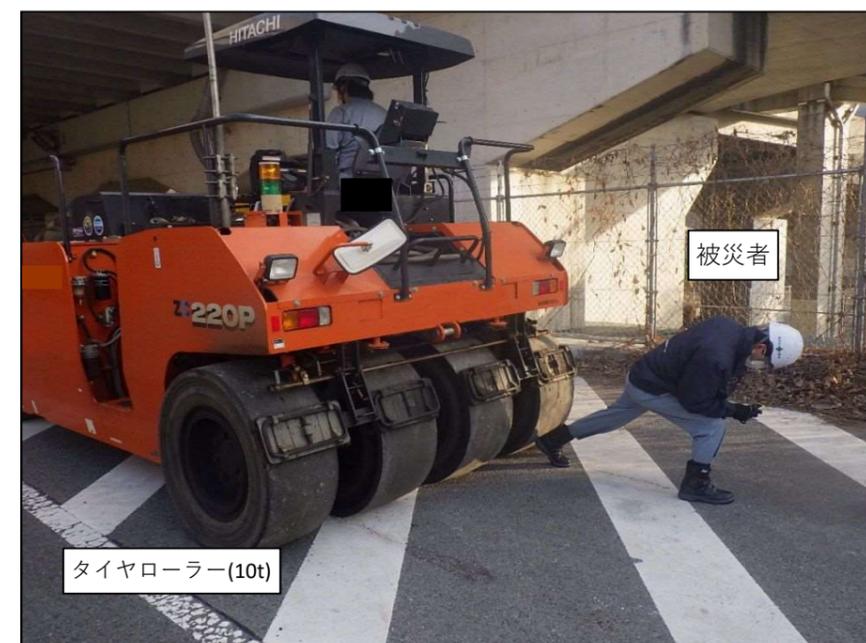
- (4) 被災者は、ローラー（10t）の後進のタイミングとほぼ同時に作業エリア（道路内）に立ち入り写真撮影を行おうとして、ローラー（10t）と接触し、左足を挟まれ負傷した。
- (5) ローラー（10t）の運転手は、後進直後に大きな声が聞こえたため、即座にローラー（10t）を停止した。

- （1）当日のKY活動において、予測される危険性への対策として「作業時重機に近づかない」ことを挙げていたが、事故につながる可能性のある危険行為を具体的に、洗い出しておらず、注意喚起が不十分であった。
- （2）被災者は、エンジンは動いているが停止している重機については、すぐに作業するとは思わず、近づいても問題ないと思い込んだ。
- （3）被災者は、ローラー（10 t）の運転手が時折、後方を確認していたため、自分の存在に気付いており、運転手がローラー（10t）を動かすことはないと思い込んだ。
- （4）ローラー（10 t）の運転手は、後進する前に、後方をミラーによる確認と半身になって直接目視にて確認を行ったが、ローラーの直近にいた被災者に気づかず、接触を回避できなかった。（周囲への十分な確認が不足していた。）
- （5）被災者は、若手（22 才）で、現場経験は4年あったものの、危険を予測できず、不安全な行動をとってしまった。

被災状況 (再現) ※発電所構外にて

- ・車幅や車高による重機前後の死角がある場合は、原則作業エリア区画により立入制限を行うと共に、運転手による直接の目視確認や誘導員の配置を行う。更に、ローラー後方の確認ができるモニター搭載仕様を導入し、死角も含め、後方確認を徹底する。（作業要領書へ明記）
