玄海原子力発電所2号機 計算機室における焦げ跡に係る原因と対策

2021年8月7日(土) 18時48分 玄海原子力発電所2号機 計算機室

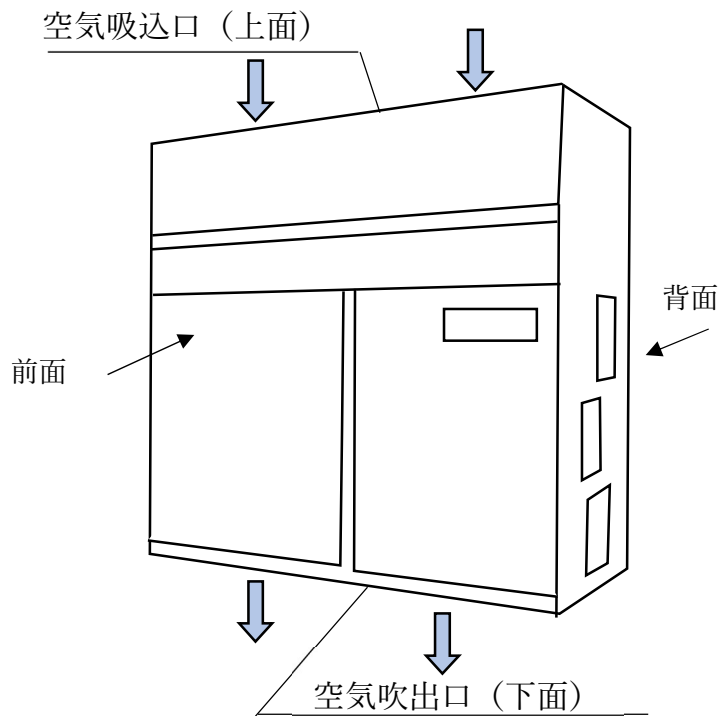
○外観図

玄海原子力発電所2号機において、「原子炉関連建屋内火災」警報が発信したため、現場確認を行った結果、計算機室(放射線管理区域外)にある2A-計算機室空調装置が自動停止し、同装置の内部に焦げ跡が確認された。

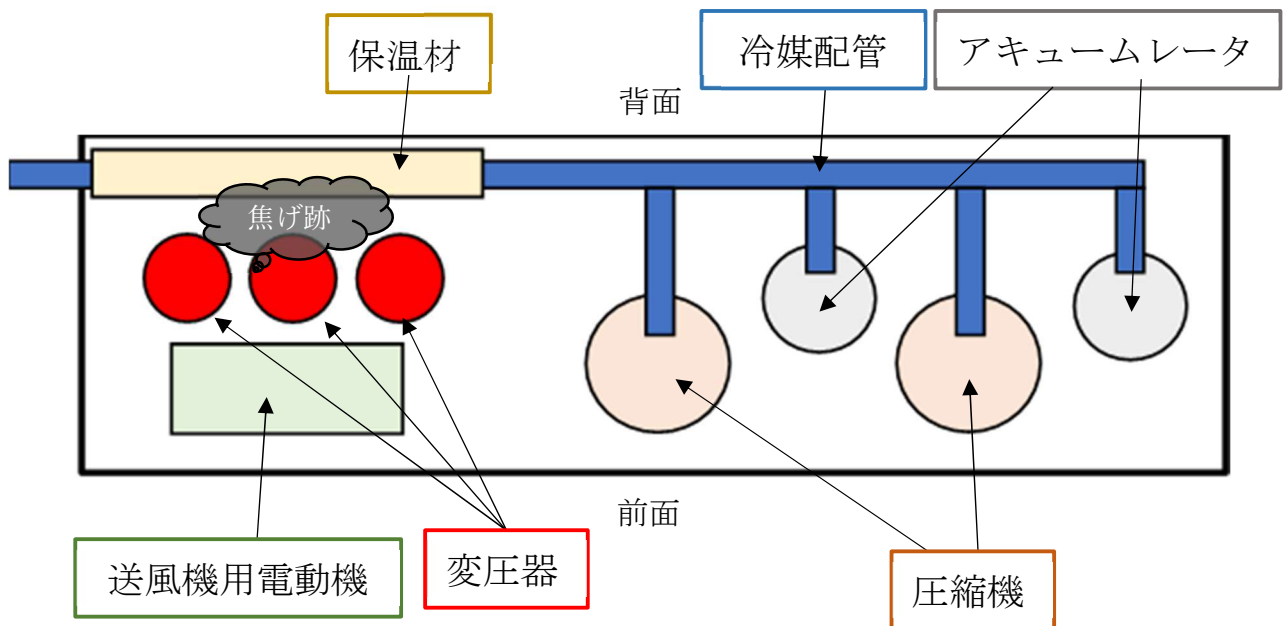
○空調装置内部配置 (上から見た図)

- ・空調装置内の高温の冷媒配管近傍に変圧器を配置することとしたため、変圧器への影響を考慮して冷媒配管に保温材を設置したが、変圧器周辺の温度が高く、変圧器の放熱が十分にできていなかった。
- ・変圧器の放熱が十分にできていない状態が継続したため、変圧器のコイル巻線の絶縁性能が徐々に低下し、短絡が発生した。
- ・短絡による過電流により変圧器のコイル巻線が発熱し、周辺の冷媒配管の保温材が熱影響により溶融して焦げ及び煙が発生し、火災警報(煙感知器)が発信した。

- ・計算機室に設置している当該空調装置及び同型の2B-計算機室空調装置については、設置している圧縮機、送風機、加湿器、アキュームレータ、冷媒配管及び室外機の健全性を確認したうえで、変圧器を取替える。

さらに、放熱が確実にできるよう、変圧器を空調装置の外に配置を変更するとともに、点検頻度を見直す。

- ・今後、変圧器を設置する際は、変圧器の放熱を考慮した配置とするよう規定文書に明記するとともに、変圧器の点検時の確認項目に変色等の有無を追加する。
- ・今回の原因及び対策について、関係者へ教育を行い、周知徹底を図る。
