平成24年9月24日
九州電力株式会社
福岡支社

22万ボルト東福岡住吉線ケーブル破損事故の原因と対策について（ご報告）

2 2万ボルト東福岡住吉線 事故概要

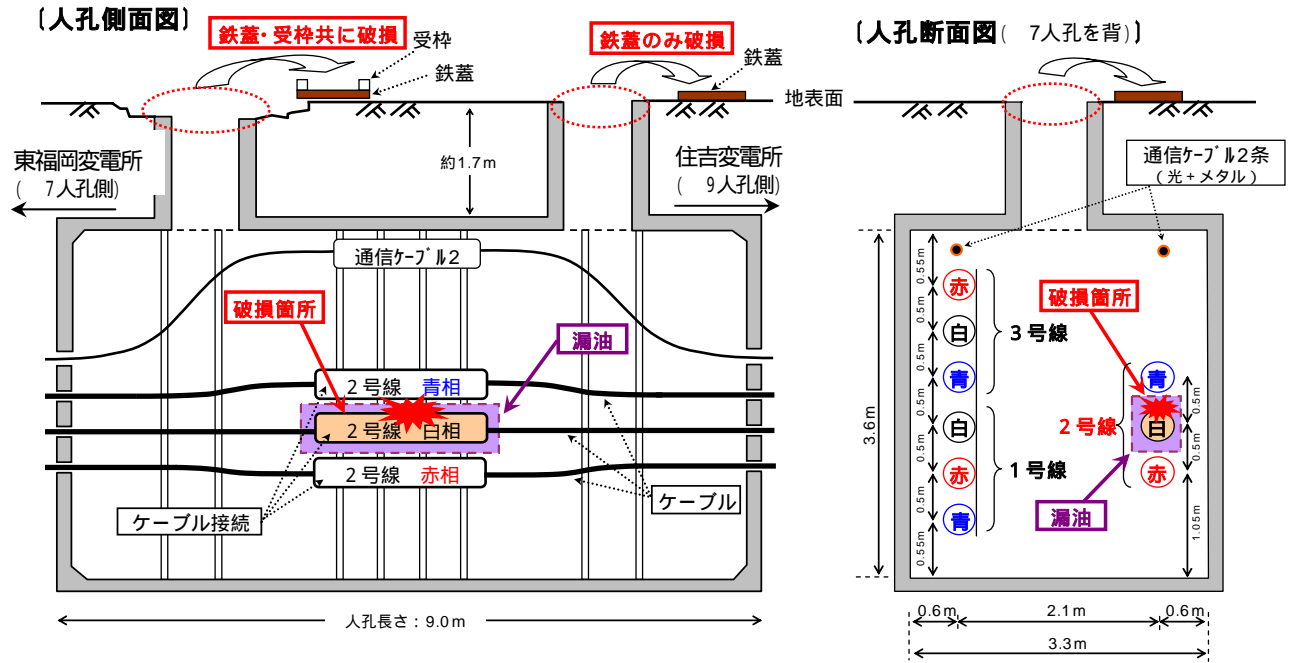
〔事故状況図・現場状況写真〕

- 発生日時 : 平成23年12月4日(日) 2時10分
- 線路名 : 22万ボルト東福岡住吉線2号線(経年31年)、
アルミ被OFケーブル 1,500mm² × 1(送電容量 28.5 万 kW)
- 事故箇所 : 福岡県糟屋郡粕屋町大字仲原(詳細は事故箇所位置図のとおり)
- 被害状況 : 8人孔内ケーブル
 - ・ 2号線白相 ケーブル接続箱絶縁破壊(1相)
 - ・ 2号線赤相、青相 ケーブル接続箱焼損(2相)
 - ・ 人孔鉄蓋部破損

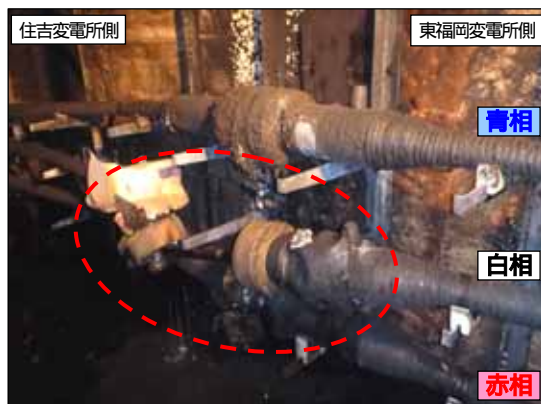
・ 8人孔内の2号線(事故回線)被害状況

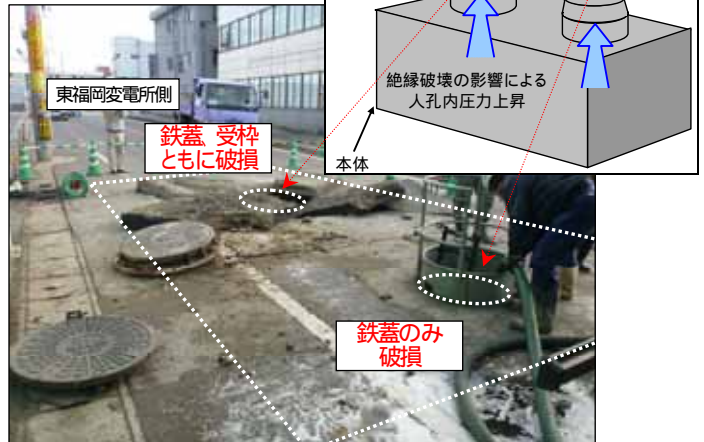
また、当該人孔は防爆対策（平成21年12月に北九州市で発生したケーブル事故の再発防止対策）が未完了であったことから、ケーブル事故によって周辺に多大な影響を及ぼしました。

・ 8人孔損壊状況

- a．人孔防爆対策（鉄蓋部と人孔躯体との連結）
- b．ケーブル延焼防止対策（防災テープの施設）

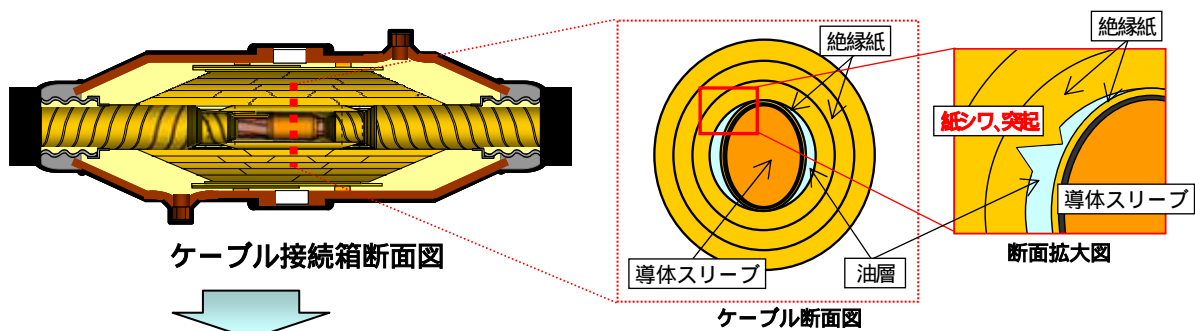
スリーブ偏平による事故影響について施工記録調査や再現実験を実施した結果、スリーブ圧縮不足によってスリーブが偏平し、この偏平したスリーブ上に絶縁紙を巻いたことで、絶縁紙間に局所的な油層・突起（シワ、凹みなど）が発生することが確認されました。

ケーブル接続作業において圧縮不足によるスリーブ偏平が発生

偏平したスリーブに絶縁紙を巻いたことで、絶縁紙間に油層・突起が発生【局所的な電氣的弱点部を形成】

今回事故箇所と同様なスリーブ偏平が発生している可能性がある箇所を抽出し、スリーブ偏平の異常有無について調査を行い、異常が確認された箇所につきましては、ケーブル接続箱を解体調査のうえ改修しました。【平成24年6月完了】

OFケーブル接続箱組立作業におけるケーブルメーカーの施工品質管理項目として、スリーブの圧縮方法及び接続記録（スリーブ長の伸び率、偏平量など）の測定値を新たに追加し、施工品質の向上を図ります。【平成24年9月完了目途】

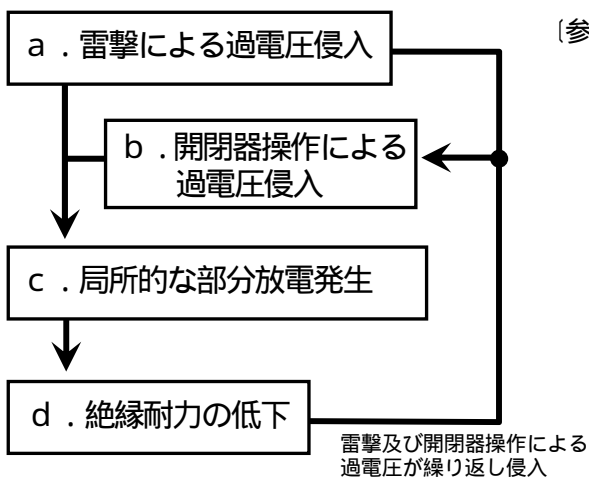
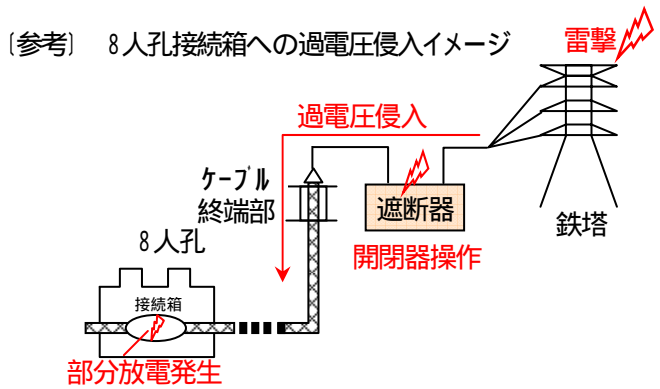
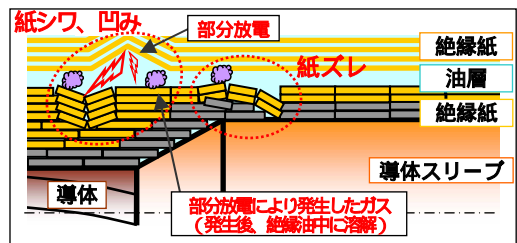
その結果、適正に施工されたケーブル接続箱であれば、いずれの事象においてもケーブルに発生する過電圧値は耐電圧規格値（設計値）を下回るため問題ありませんが、今回事故箇所ではケーブル接続箱内部に前述した弱点部が形成されていたため、設計値を下回る過電圧によって、局所的な放電（部分放電）が発生し、絶縁耐力が徐々に低下していったものと判断しました。

弱点部に雷撃及び開閉器操作による過電圧が侵入したことによって、絶縁耐力が徐々に低下

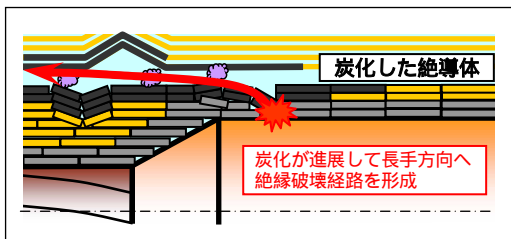
調査・分析結果から、今回の事故は、当該送電線建設時のケーブル接続作業において、スリーブが偏平したことで、絶縁紙間に局所的な油層及び突起（凹み、シワなど）が発生し、絶縁耐力の低下要因となる弱点部が形成されたことで、その後のケーブル使用期間中（31年間）に雷撃及び開閉器操作によって発生した過電圧が繰り返しケーブルに侵入して、弱点部の絶縁耐力が徐々に低下（絶縁劣化を助長）して、ケーブルが絶縁破壊に至り破損したものと推定しました。（添付資料2参照）

運転電圧において絶縁破壊
