平成22年 5月20日  
九州電力株式会社 北九州支店

### 北九州市八幡東区における送電線事故について(第6報)

## 22万V新小倉線 事故の概要

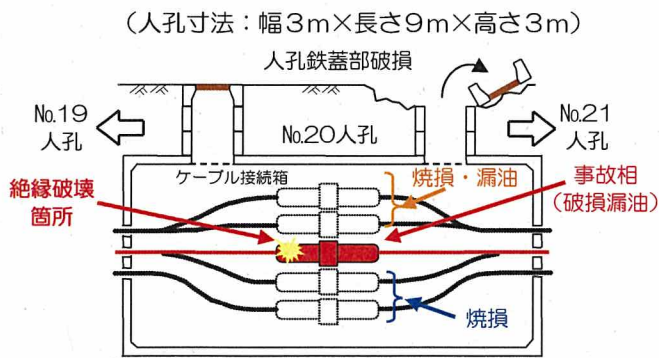
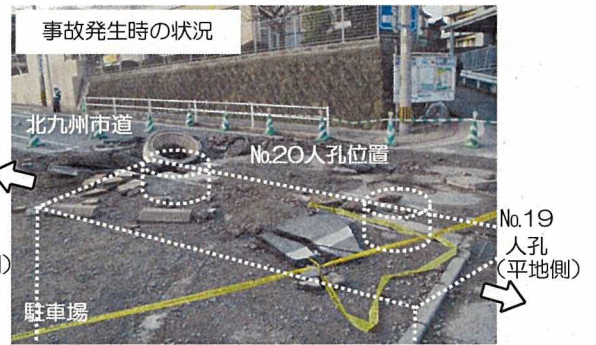
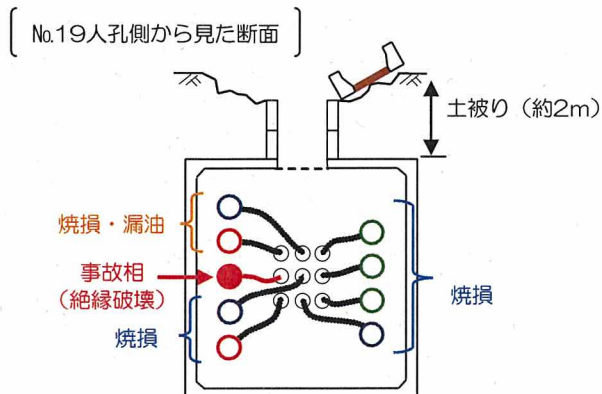
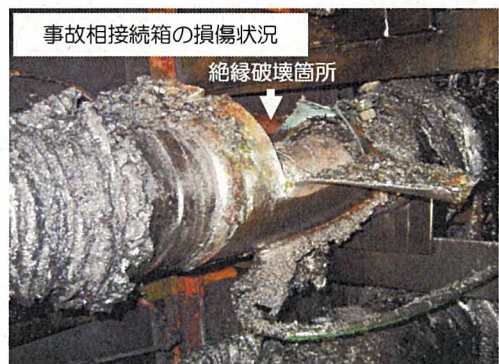
### 〔事故状況図〕

- 発生日時 : 平成21年12月25日(金)18時45分
- 線路名 : 220kV新小倉線 1号線(経年31年)、  
油入ケーブル2500mm<sup>2</sup>×2(送電容量30万kW×2)
- 事故箇所 : 別紙のとおり
- 被害状況 : No.20人孔及びケーブル
  - ・ 1号線A導体(赤相) ケーブル接続箱絶縁破壊
  - ・ その他8相(3号線3相含む) ケーブル接続箱焼損
  - ・ 人孔鉄蓋部破損

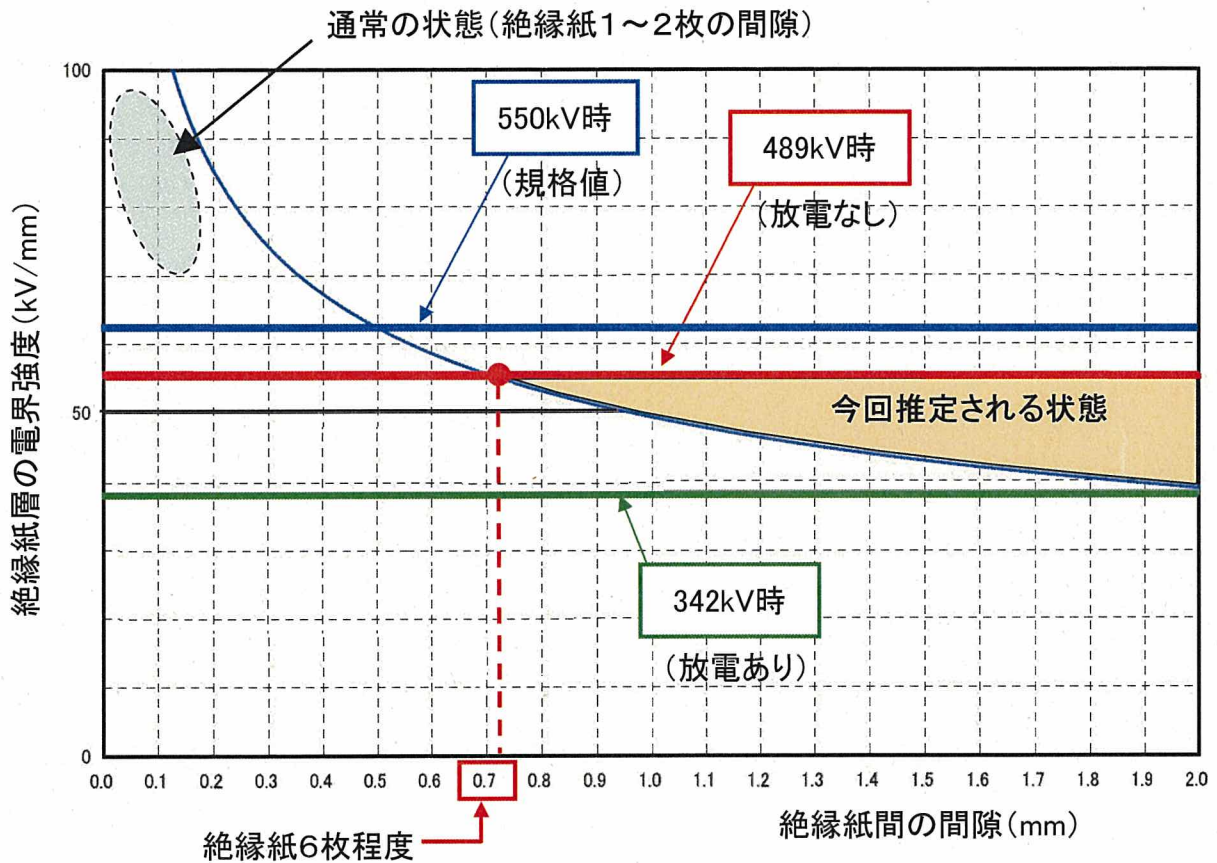
### 〔紙ずれと絶縁破壊開閉電圧との関係〕

事故箇所は、布設環境や使用環境から、事故箇所付近でケーブル絶縁紙のずれが発生しやすい状況にあり、紙ずれによって、絶縁耐力がケーブルの耐電圧規格値である 550 kV に対して、局所的に 489 kV を下回る程度まで低下していたものと判断しました。（添付資料 2 参照）

〔 紙ずれと絶縁破壊電圧との関係から、A導体赤相の事故部位には、6枚以上の顕著な紙ずれが生じ、絶縁耐力が低下していた(550kV→342~489kV)ものと判断しました。 〕

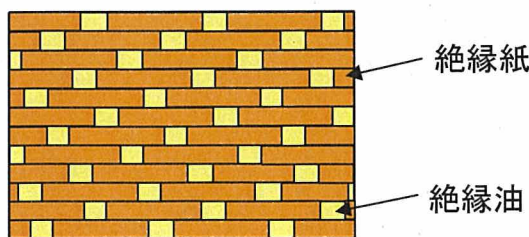
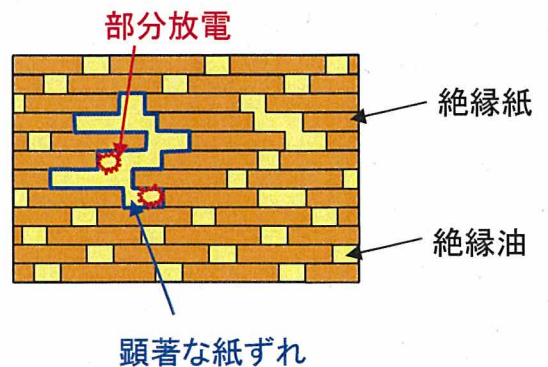
絶縁破壊を起こしたケーブル絶縁箱を解体調査した結果、事故部位の一部は焼損しておりますが、残存していた絶縁紙層の中間部に部分放電による炭化痕が確認されたことから、事故部位に大きな紙ずれが発生していた可能性があるかと判断しました。

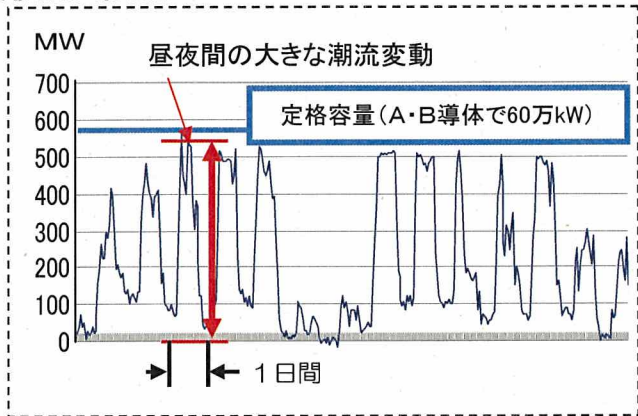
### 〔使用環境〕

- ・新小倉線は昼夜の潮流変動が極めて大きく、ケーブルの日間熱伸縮量が大きい。
- ・No.20人孔は、傾斜地・径間中の大きな曲がり部があり、ケーブル内部に不均一な軸力が発生しやすい。
- ・当時の油止め金具の構造は、絶縁紙を拘束する力が比較的強く、絶縁紙に機械的ストレスを与える可能性がある。

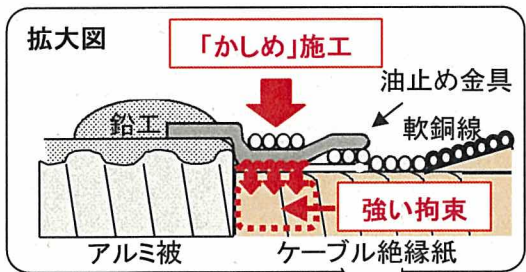
### 〔紙ずれ発生のメカニズム〕

事故箇所(No.20人孔)は、布設環境・使用環境の特異性から生じたケーブル軸力がNo.19人孔側とNo.21人孔側とで不平衡となり、この力が油止め金具部付近(過度な「かしめ※」によりケーブルコアは拘束状態)に集中し、経年に伴い絶縁紙に紙ずれを生じさせた可能性が高いと判断しました。

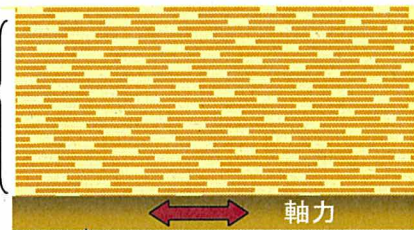
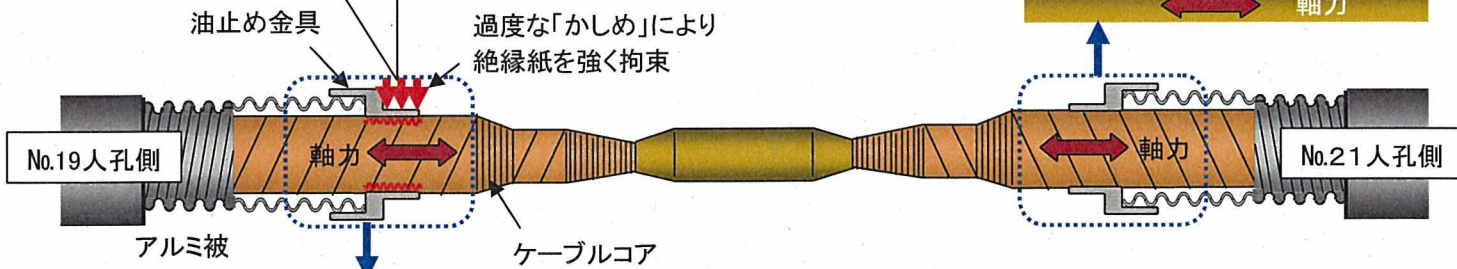
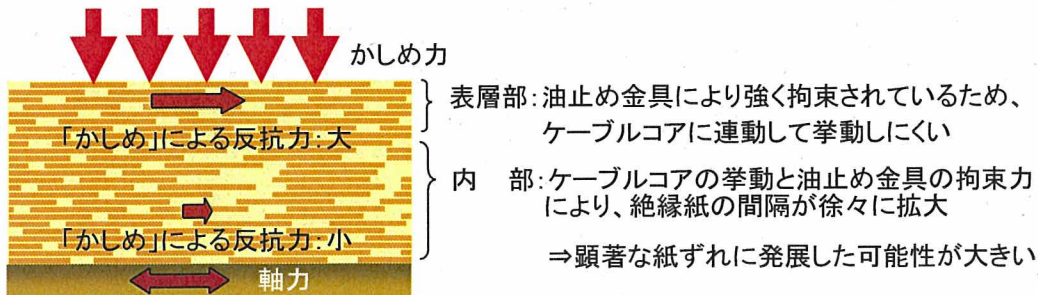
熱伸縮による微小な紙ずれが確認されたが過度な「かしめ」の痕跡は見られない

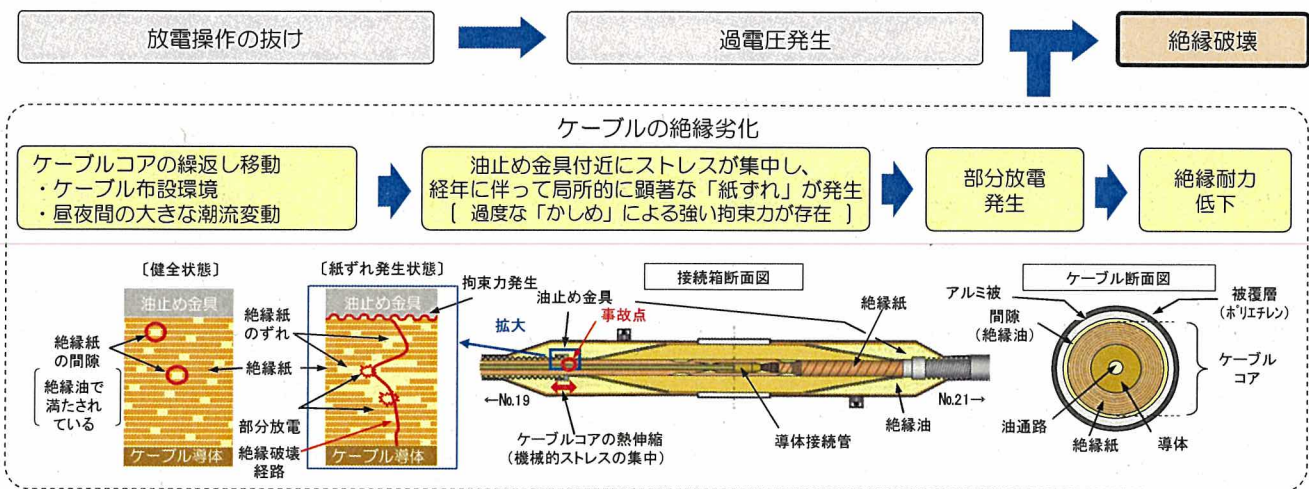
### 〔ケーブル接続箱の破損メカニズム〕

- 放電操作を実施しなかったことによって発生した過電圧が、経年に伴って絶縁耐力が局所的に低下していた部位に課電され、ケーブルの絶縁破壊が起こりました。

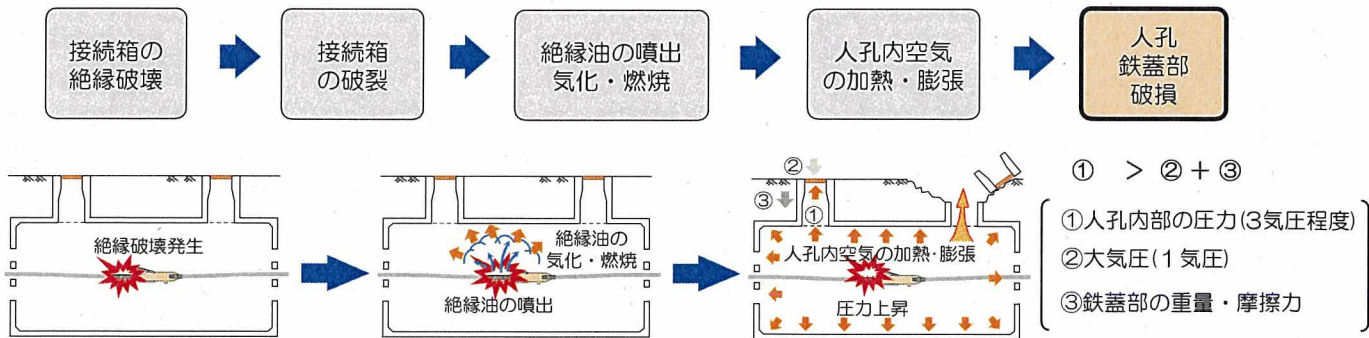
### 〔人孔鉄蓋部の破損メカニズム〕

- ・ 接続箱の絶縁破壊により、接続箱内部にある保護銅管が破裂し、絶縁油が人孔内に噴出・気化した。
- ・ 気化した絶縁油が燃焼し、その発生した熱エネルギーによって、人孔内部の空気温度が急上昇した。
- ・ 人孔内部は密閉空間であるため、空気の温度上昇によって、人孔内の気圧が急上昇（3気圧程度と推定）した。
- ・ 鉄蓋部がこの急激な気圧上昇により発生した内圧力に耐えきれず、路面を破損させた。

- 絶縁破壊時のアークエネルギーによって接続箱が破裂、噴出した絶縁油が気化・燃焼したことにより、人孔内部の急激な気圧上昇を招き、人孔鉄蓋部が破損しました。
- また、絶縁油の燃焼による温度上昇、その後のケーブル火災によって事故相以外のケーブルも延焼しました。
