平成 22 年 1 月 22 日  
九州電力株式会社北九州支店

北九州市八幡東区における送電線事故について（第 5 報）

## 22万V新小倉線事故箇所（ケーブル接続部）の解体調査について

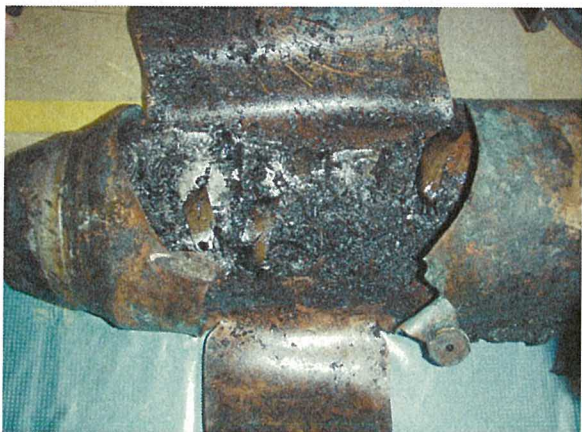
- ・破断した保護銅管の中の導体にアーク痕跡が見出された。

事故箇所の破断した保護銅管

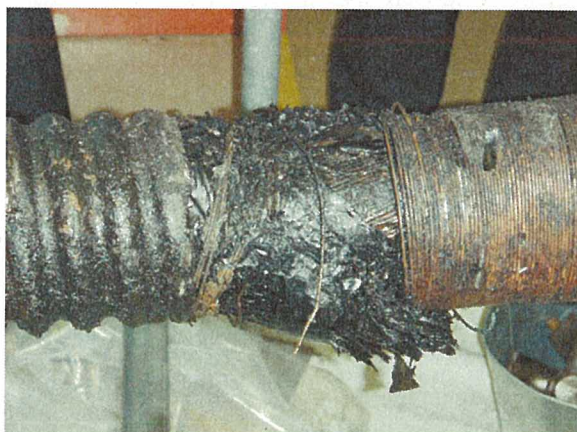
事故箇所(銅管とり除き後)

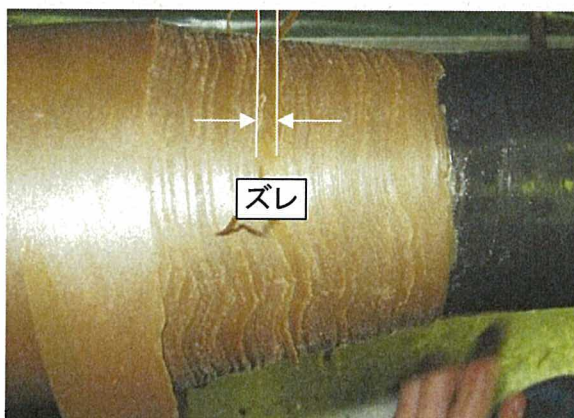
当該ケーブル接続箱をメーカに持ち込んで解体し、事故発生部位の外観調査、構造・寸法の調査、絶縁紙の電気特性試験等を行い、設備の劣化状態や絶縁破壊を起こした原因について調査しており、接続箱の内部にアーク痕跡や部分的な絶縁紙のずれを確認しました。しかしながら、事故に直接起因したと考えられる決定的な痕跡は確認できておりません。(添付資料1参照)

- ・絶縁紙が強く焼けて一部はなくなっていた。
- ・接続箱内部の絶縁紙に部分的なズレが見出された。

部分的な絶縁紙のズレを確認

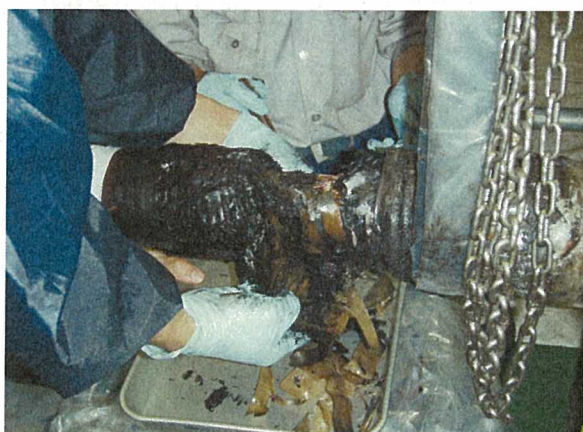
事故箇所の焼損した絶縁紙を除去

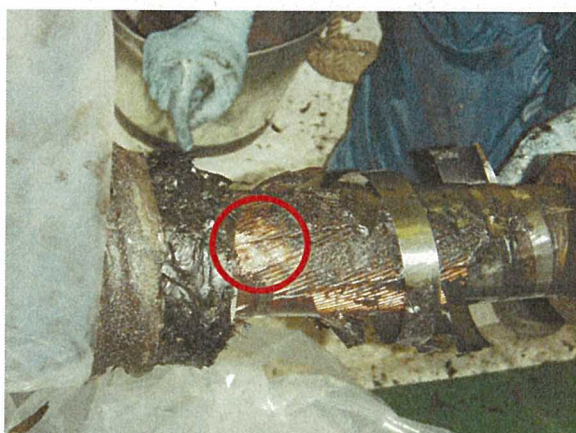
事故箇所にアーク痕跡発見

今後は、解体調査データの分析を進めるとともに、再現試験を実施し、ケーブルの絶縁破壊原因を解明いたします。

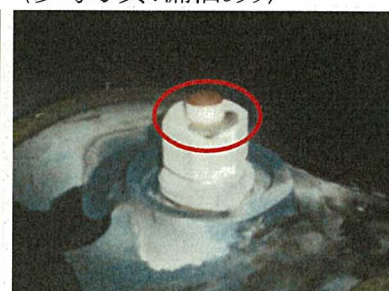
〈参考写真:漏油あり〉

※カラスプレーを噴霧することで、コネクタ周辺に白色の粉が付着する。  
漏油があった場合は、粉が湿り白色が薄れることから、視覚的確認が可能である。

作業終了後に採油作業箇所にかラスプレーを噴霧し、採油口からの漏油の有無を見えやすくすることで視覚的に確実に確認するとともに、すべての作業箇所を終了後の写真を記録し、当社が確認することによる2重のチェックを実施しております。
