平成21年12月28日
九州電力株式会社北九州支店

北九州市八幡東区における送電線事故について（第4報）

220kV新小倉線1号線（到津ss～槻田sws間）自断事故の経緯

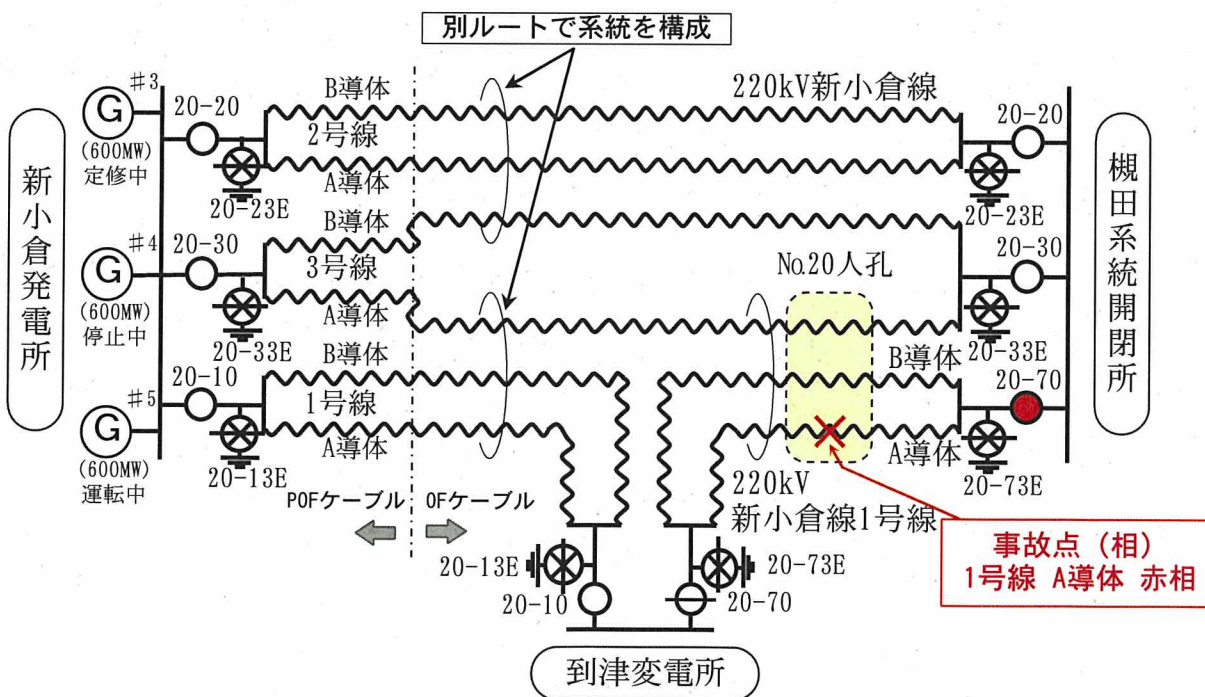
〔事故直後の系統図〕

18時45分44秒 事故発生（新小倉線1号線 赤相 地絡）

20時17分 油量低下確認（1号線A導体 赤相 油量：300ℓ→15ℓ ▲285ℓ）

21時13分 系統切替（到津ss系統の全負荷 → 西谷ss系統：約200MW）

21時37分 新小倉線3号線予防停止（No.20人孔内に併設のため）

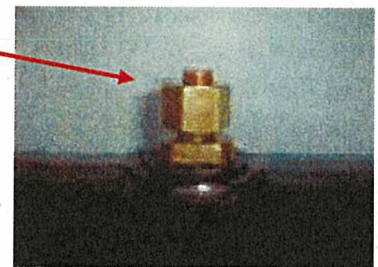
採油時の状況図

事故当日の作業内容（No.20人孔）

採油量：一相あたり650cc（接続箱内油量の1%程度）

合計6相（1号線A・B導体）から採油

分析結果：採油翌日（12/26）に採油絶縁油のガス分析を実施した結果、異常はなかった

作業状況：採油に従事した作業員に聞き取り調査した結果、

- ・ 規定量の採油であった
- ・ バルブの締め忘れはなかった
- ・ 採油後の異常はなかった

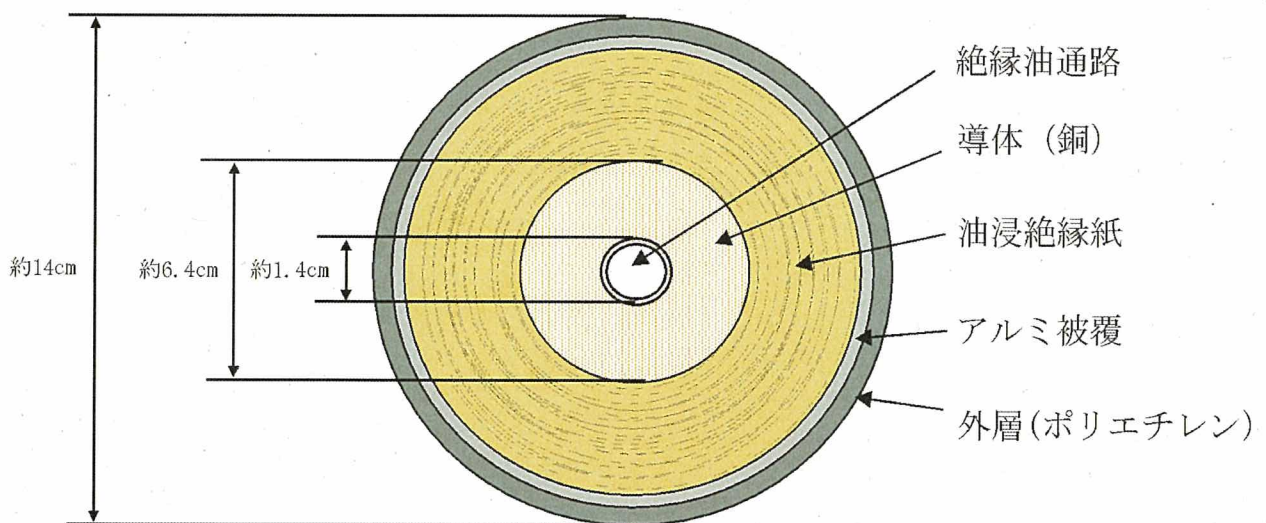
ケーブル断面構造（今回事故設備：油浸紙絶縁ケーブル2,500mm²）

経年により、これらの絶縁紙、絶縁油の性能が低下し、電気絶縁が保てなくなる可能性があります。絶縁油については当日採油した油を確認した結果、異常ありませんでした。

なお、絶縁紙を含め内部構造物の状況については、詳細調査のため、当該ケーブルの解体調査・分析を実施することとしています。

- ケーブル内の導体部を覆っている絶縁紙や絶縁油は、経年により性能が低下することがある。
- このため、以下のような劣化診断を行っている。

- ケーブル内部において、部分的に微少な放電が発生した場合、放電アークによって、油が分解されてアセチレン、エチレン等が発生し、これらが油中に溶け込む。
- したがって、ケーブルから採油した絶縁油を分析することにより、経年による劣化度合いが判断できる。

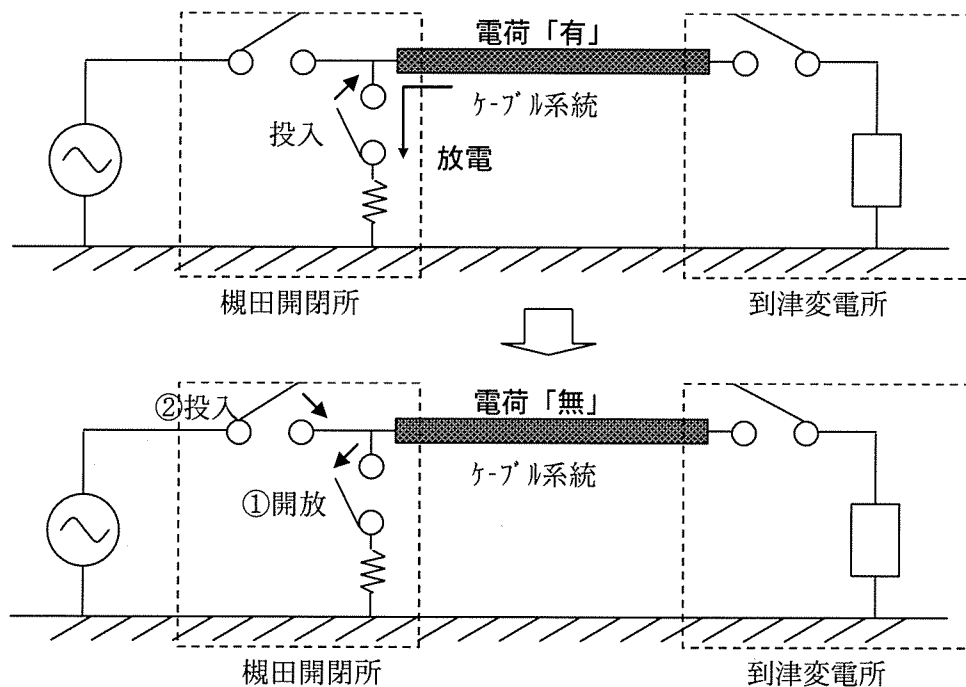
ケーブル系統における異常電圧、ならびにケーブル事故に至る現象

送電を停止した電力ケーブルには、電荷が蓄積します。高電圧、大容量、長距離であるほど蓄積する電荷量が増加し、電力ケーブルの送電再開直後は、この蓄積した電荷の影響で、異常電圧が発生することがあります。

この異常電圧を抑制するため、本地中ケーブルにおいては送電再開の前に接地を行い、蓄積した電荷を放電しなければならないこととしています。

今回は、送電操作の段階において、この接地操作が行われなかったため異常電圧が発生し、電力ケーブルの絶縁破壊が生じた可能性があります。

- ケーブルに電荷が残留している状態で再送電すると、異常電圧が発生することがある。
- このとき、ケーブルの絶縁体が異常電圧に耐えられなくなり、地絡事故に至り、ケーブルが破損することがある。
- このため、電荷が残りやすいケーブルの送電線を充電する場合には、事前に電荷を抵抗器付の接地装置により放電した上で、投入することとしている。
