黒川第一発電所設備損壊事象に係る技術検討会  
報告書

平成28年11月

黒川第一発電所設備損壊事象に係る技術検討会

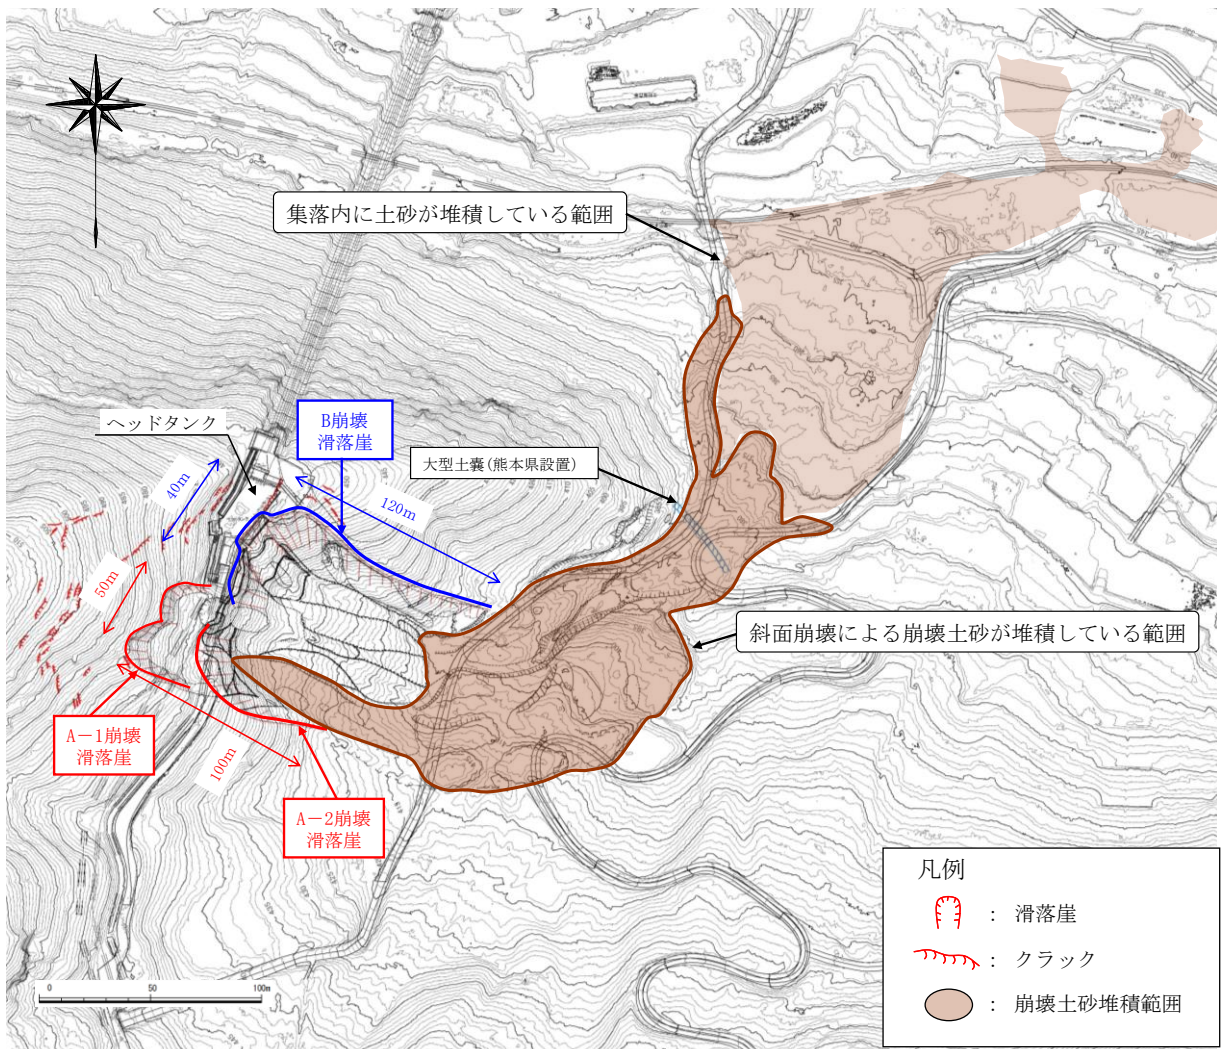
図－4 黒川第一発電所ヘッドタンク付近で発生した斜面崩壊の平面図

崩壊は大きく2箇所が発生（A崩壊、B崩壊）している。崩壊前の斜面勾配は、A崩壊斜面が $30\sim 35^\circ$ 、B崩壊斜面が $25\sim 35^\circ$ である。A崩壊の規模は、概ね長さ100m×幅50m×深さ7m、崩壊土砂量は約3.5万 $\text{m}^3$ と推定される。B崩壊の規模は、概ね長さ120m×幅40m×深さ9m、崩壊土砂量は約4.3万 $\text{m}^3$ と推定される（図－4）。

なお、A崩壊、B崩壊の上方斜面にはクラックを確認した。

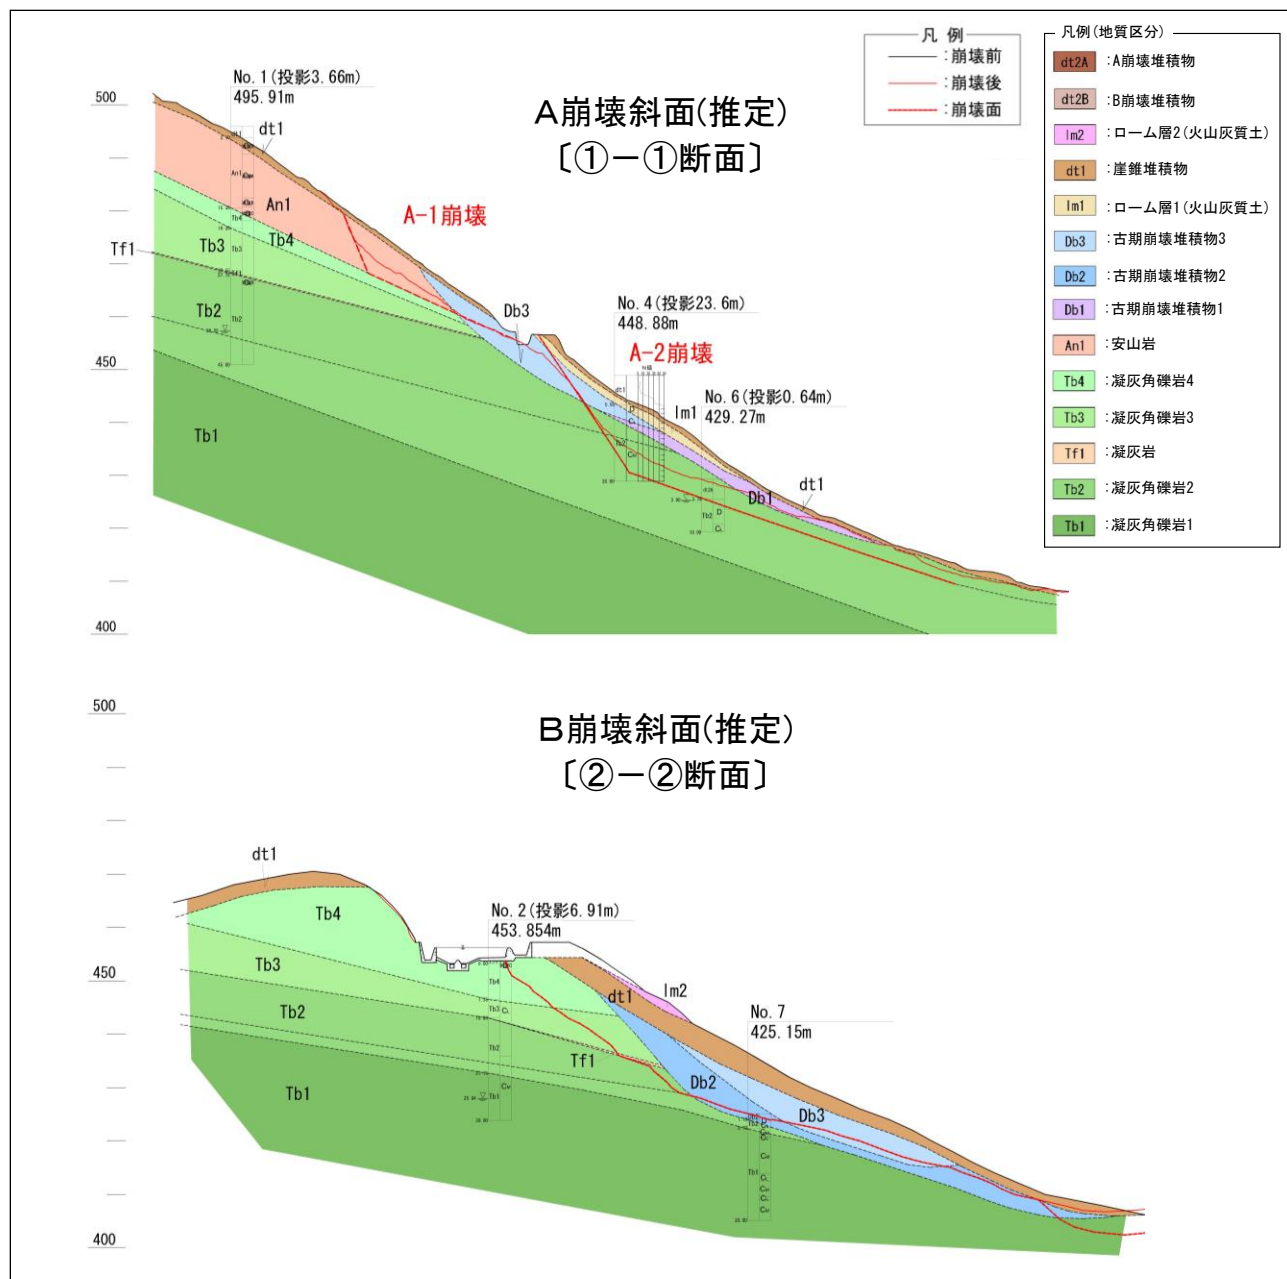
図－6 A崩壊斜面、B崩壊斜面の崩壊前の地質構造（推定）

先阿蘇火山岩類(地質年代：約220～45万年前)に属する凝灰角礫岩が基盤をなしており、この層はヘッドタンクなど構造物の基礎となっている。基盤である凝灰角礫岩の層を覆うように安山岩が分布しており、この層はA崩壊斜面の頂部及び崩壊斜面上方で確認した。基盤である凝灰角礫岩の上には、安山岩や凝灰角礫岩の礫と細粒の基質部からなる層(古期崩壊堆積物)が不整合に覆っており、この層は立野火口瀬形成以降に発生した斜面崩壊や土石流などが堆積して形成されたものと推定される。表層部には、ローム層(火山灰質土)、崖錐堆積物が被覆している(図－5、図－6)。

ボーリングや露頭にみられる現況の滑落崖の地層から、今回崩壊した斜面の崩壊前の地質構造の推定を行った(図－6)。

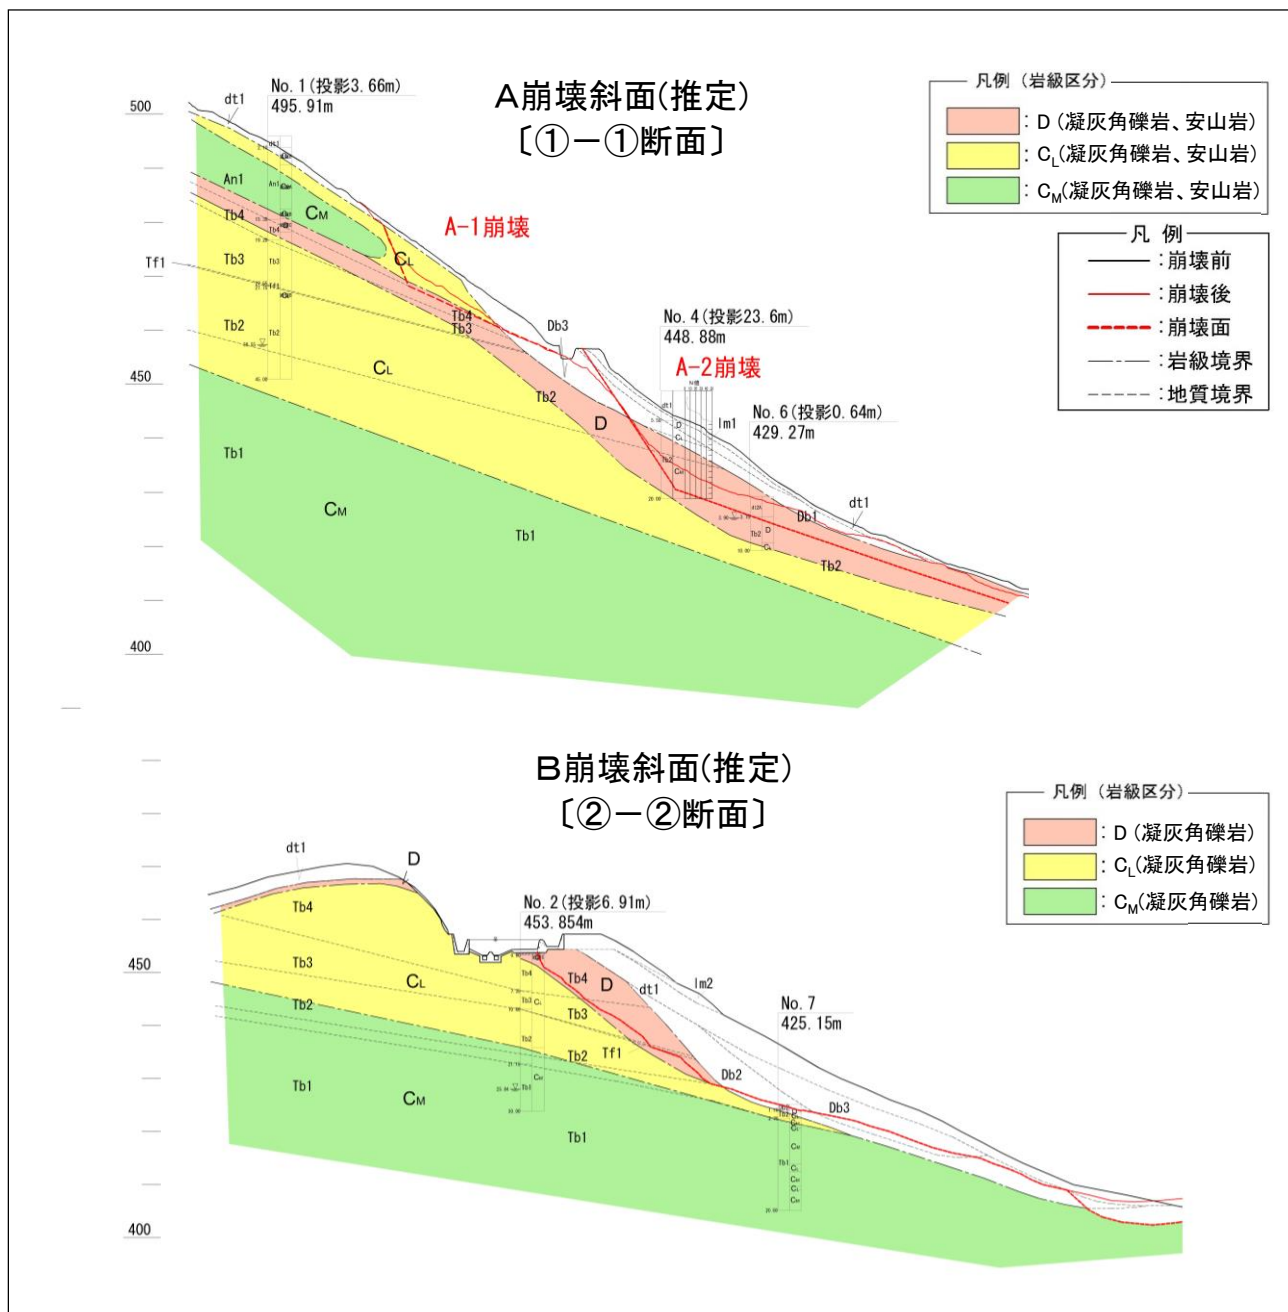
図－7 A崩壊斜面、B崩壊斜面の崩壊前の岩盤状況（推定）

ボーリングや露頭にみられる岩盤状況をもとに、崩壊前の岩盤状況について推定を行った(図－7)。今回の地震により崩壊した岩盤は、A崩壊がC<sub>L</sub>級の安山岩及びD級の凝灰角礫岩の部分、B崩壊がD級の凝灰角礫岩の部分であったと推定される。崩壊斜面内でみられる安山岩には硬質ながら著しい割れ目の開口、凝灰角礫岩には風化の影響と割れ目の開口を確認した。このことから、地震の影響で表層側の岩盤部に割れ目の開口による緩みが発生して、表層側の岩盤部が崩壊したと推定される。

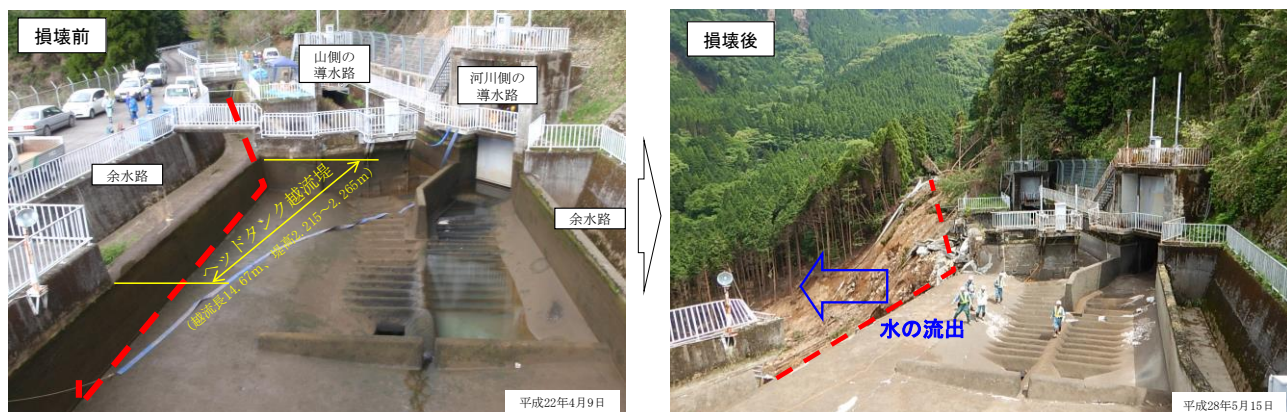
写真－１ 黒川第一発電所ヘッドタンク全景（損壊前〔空虚時〕、損壊後）

ヘッドタンク越流堤、ヘッドタンクより斜面側の道路などが損壊し、構造物の基礎地盤とともに崩落している。水が流出したヘッドタンク越流堤は、ヘッドタンク底盤との打ち継ぎ目部で崩壊している（写真－１）。

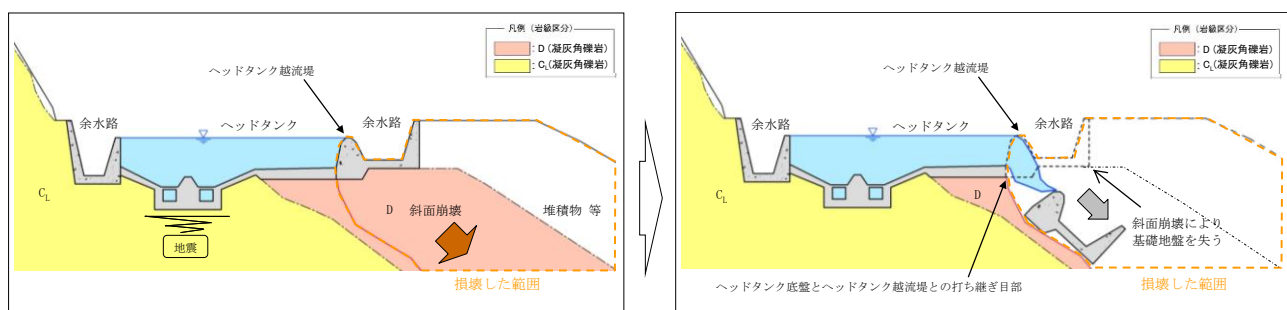
図－８ ヘッドタンク損壊過程の推定図

ヘッドタンクは埋設構造物であり、構造物自体の損壊が直ちに大量の水の流出には直結しない構造である。この特性を有する構造であるにもかかわらず、本震直後にヘッドタンク水位が低下（図－２）していることから、斜面崩壊により基礎地盤を失ったことで短時間で構造物が崩落し、ヘッドタンクの水が流出したと推定される（図－８）。

なお、現在の基準\*によりヘッドタンクの耐震性について検討した結果、ヘッドタンクは現在の基準を満たしていることを確認した。

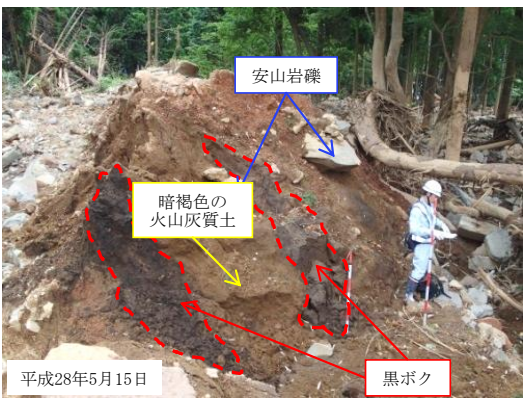
写真－2 集落最上流部付近の崩壊土砂の写真①

斜面崩壊による崩壊土砂は、未固結の黒ボクや火山灰質土が擾乱されずに残されたブロックと岩塊から構成されており、このような特徴を有した崩壊土砂が集落最上部付近まで堆積していることを確認した(写真－2)。この崩壊土砂の上には水が流れたことにより形成された谷状の侵食地形を確認した(写真－3)。崩壊土砂が堆積している範囲の末端付近には、立木の樹皮の特徴的な損傷(写真－4；木の根元部分の樹皮は残存、ある高さから上の部分の樹皮だけが削剥)を確認した。

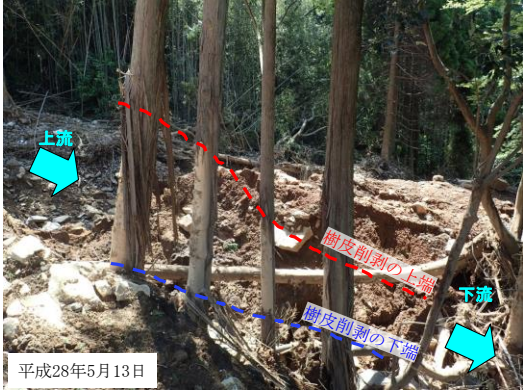
写真－4 立木の樹皮の特徴的な損傷の写真③

これらのことから、斜面崩壊が発生した後にヘッドタンクから流出した水が斜面に堆積している崩壊土砂を巻き込みながら流下したと推定される(図－10)。

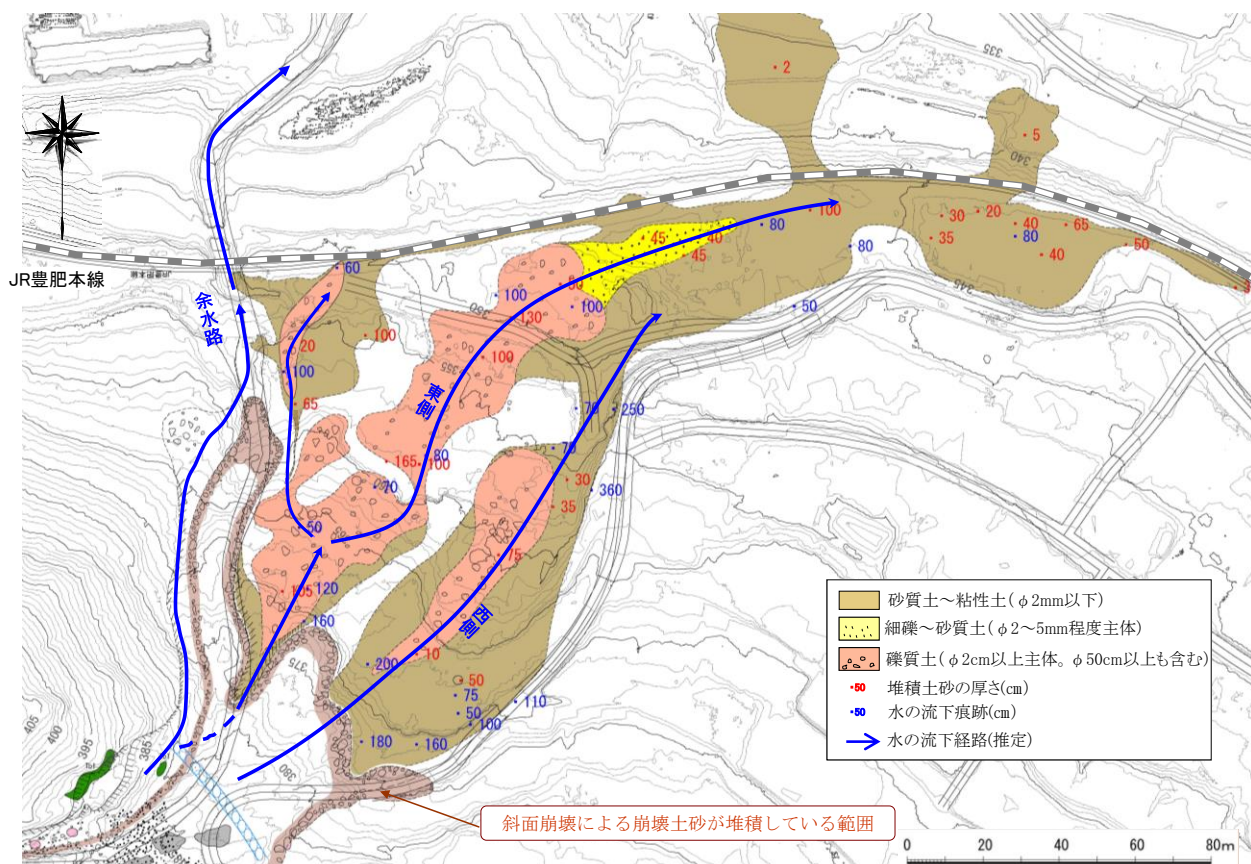
図-11 集落内の水・土砂の流下状況

集落内には水と共に流入したとみられる土砂が堆積し、概ねJR豊肥本線の線路盛土あたりまで到達していることを確認した(図-11)。集落内に堆積した土砂は、礫質土、砂質土、粘性土が分かれて堆積しており、斜面上に堆積した崩壊土砂にみられた未固結の黒ボクや火山灰質土のブロックは確認できなかった。このことから、斜面崩壊後にヘッドタンクから流出した水が斜面上に堆積している崩壊土砂を巻き込みながら流下し、この水・土砂が集落内に流入したと推定される。

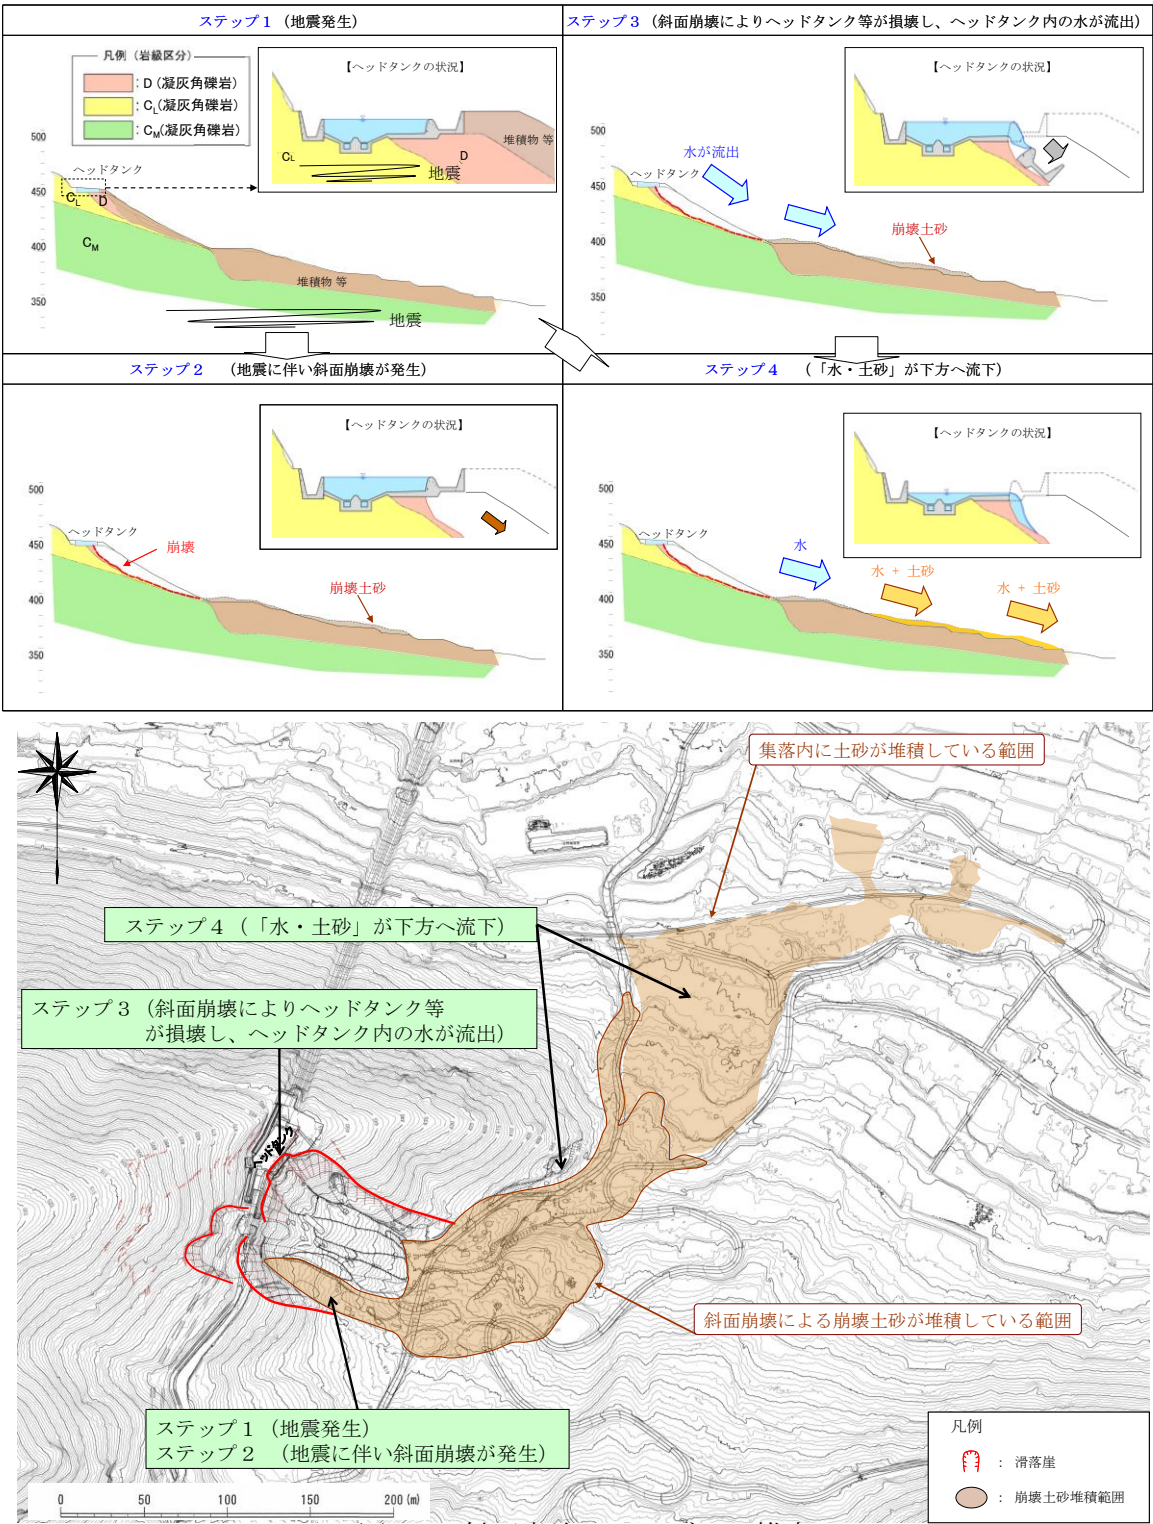
図－14 斜面崩壊メカニズムの推定

今回発生した地震、斜面崩壊、設備の損壊及び水の流出の関係は、以下のとおりと推定される（図－14）。

- ① 地震のゆれにより岩盤を巻き込んだ大規模な斜面崩壊が発生
- ② 斜面崩壊により基礎地盤が失われたヘッドタンク等の設備が損壊、水が流出
- ③ 流出した水が斜面に堆積している崩壊土砂を巻き込み、下方に流下
- ④ 流下した水及び土砂が集落に流入

今後の水力発電設備の保全においては、被害を最小化するための準備を事前に考え、備えておくことは非常に重要なことである。そのためには、地域の理解と協力を得ながら、発電所毎の立地条件等に応じて、ハードとソフトの多重化による設備の信頼性向上や地域とのリスクコミュニケーション等に取り組んでいく必要がある。
