玄海原子力発電所  
火災等の事案を根本から幅広く検証した結果と  
作業安全達成のための更なる取組みについて  
(概要)

2022年 2月 2日

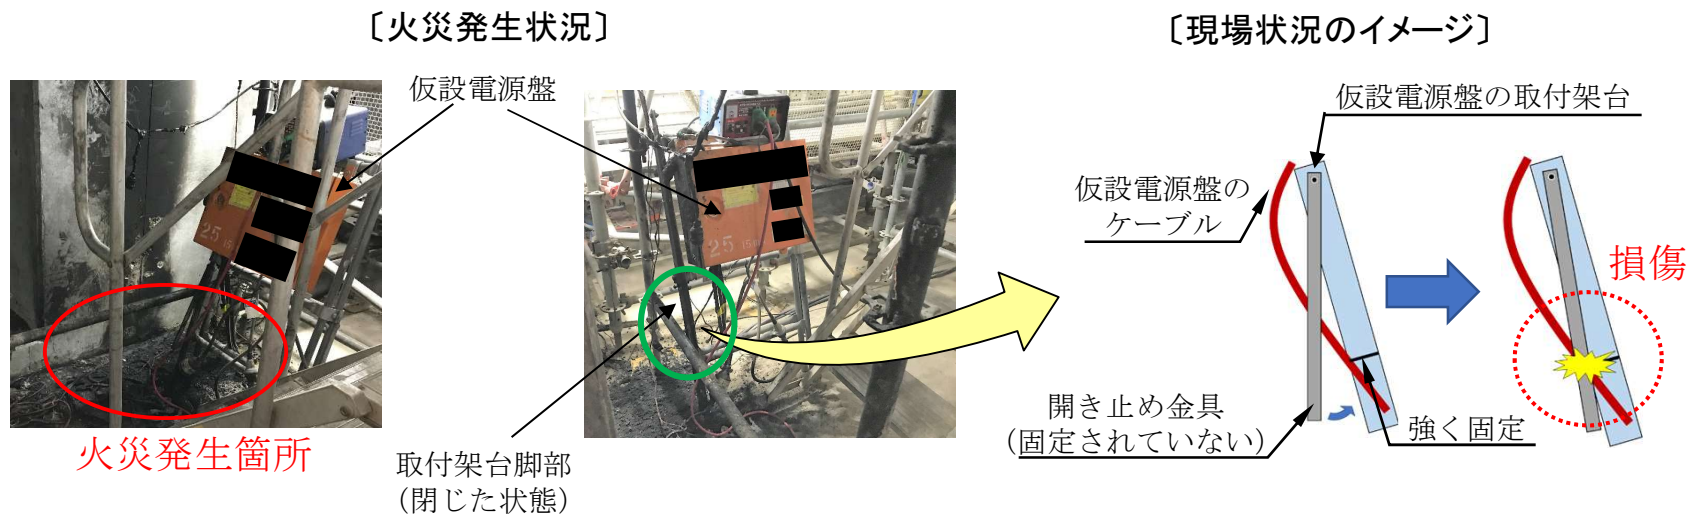
- 特定重大事故等対処施設の工事現場において、2021年11月16日、電源ケーブルを巻き取る電工ドラム付近から、発火及び発煙を確認した。
- 狭隘な場所に仮設電源盤を設置したため、取付架台の脚部を開いて設置することができず、取付架台の脚部の開き止め金具が固定されていないことから、ケーブルがこの開き止め金具と脚部との間に挟まったこと等により、半断線が生じ、火災に至ったものと推定した。
- 仮設電源盤は狭隘な場所には設置せず、取付架台の脚部を開いて設置し、開き止め金具を確実に取り付けることをルール化する等の対策を行った。
- 小さな変化に気づき、作業に係る危険を早期に察知できるよう、4S（整理、整頓、清掃、清潔）活動が重要であることが判明した。
- 原子力工事現場の特殊性を理解した十分な取組みができていなかったことが判明した。

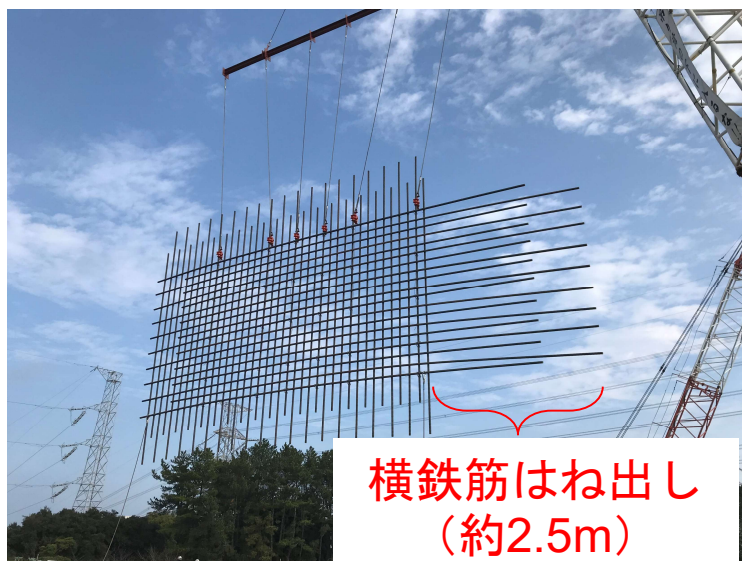
- 緊急時対策棟の設置工事において、2021年12月11日、建屋の壁に使用する鉄筋をクレーンで吊り降ろす作業を実施していたところ、鉄筋1本が落下して2名の請負会社作業員の方が負傷した。
- 鉄筋ユニットの吊り降ろし中に鉄筋ユニットのはね出し部が設置済の鉄筋に引っ掛かり、この際に加わる力に対し、結束線の耐力が不足していたことから結束線の一部が断線したが、これらの異常に気付かず作業を継続したため、残りの結束線が断線し、鉄筋が落下した。
- 結束線を使用しない縦筋と横筋に分割したユニットへ見直す、及び鉄筋ユニットを吊り降ろす際は、隣接する鉄筋や足場への干渉を確認する監視員を増員する等の対策を行った。
- 原子力工事現場の特殊性を理解した十分な取組みができていなかったことが判明した。

【鉄筋ユニット吊り上げ状況】

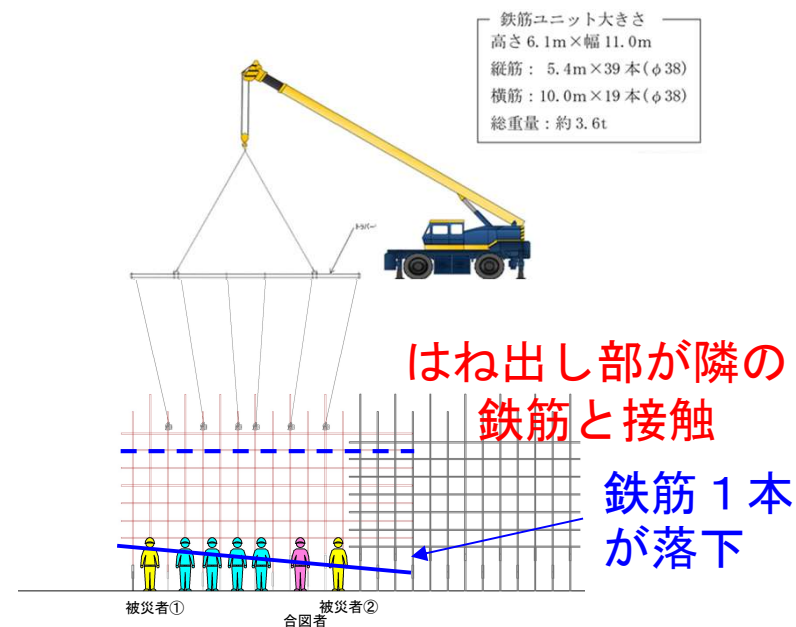
【横鉄筋落下時の状況】
