公衆感電事故関係資料

(事故例集)

2023年6月

九州電力送配電株式会社

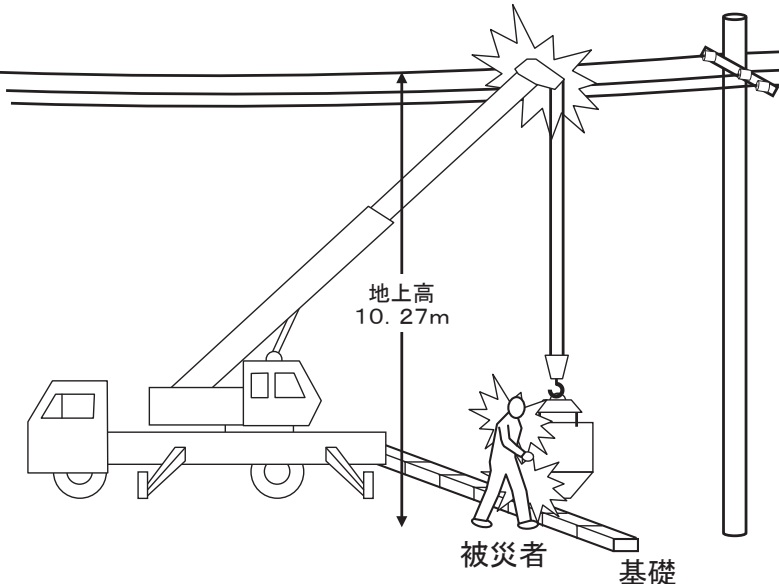
事故内容	事故概略図
<p>2017年10月(熊本県上益城郡)</p> <p>クレーンを使用して高圧線直下の新築建屋基礎部へコンクリートを流し込む作業において、地上作業者がクレーンワイヤーに吊られた生コン運搬機材をpushした際、ワイヤーが高圧線に接触し、感電負傷した。</p> <p>(70代男性)</p>

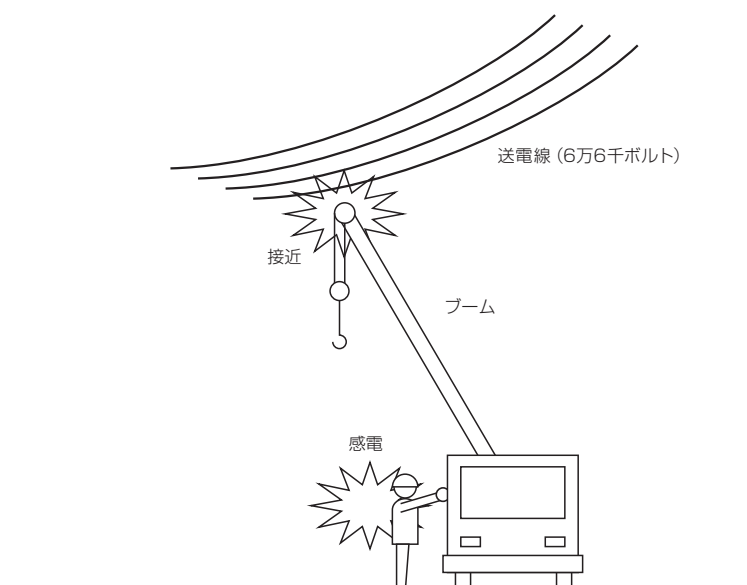
事故内容	事故概略図
<p>2015年7月(鹿児島県鹿児島市)</p> <p>被災者は送電線付近の除草作業に従事していた。クレーン付きトラックによる除草後の刈草積み込み中に専任オペレータが現場を一時離れた際、被災者が無断でクレーン操作をし誤って送電線に接近し感電負傷した。</p> <p>(60代男性)</p>

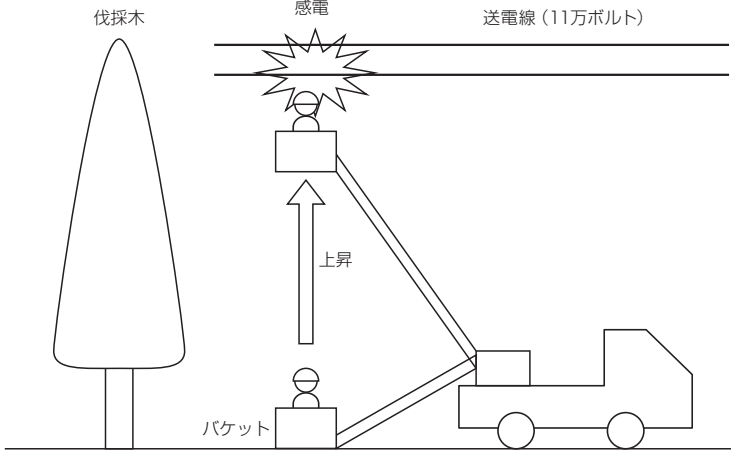
事故内容	事故概略図
<p>2015年7月（佐賀県三養基郡）</p> <p>被災者は送電線付近の樹木伐採作業に従事していた。休憩中に周辺の眺望を楽しむためバケット車のバケットを上昇させ電線に接近し感電負傷した。</p> <p>（30代男性）</p>

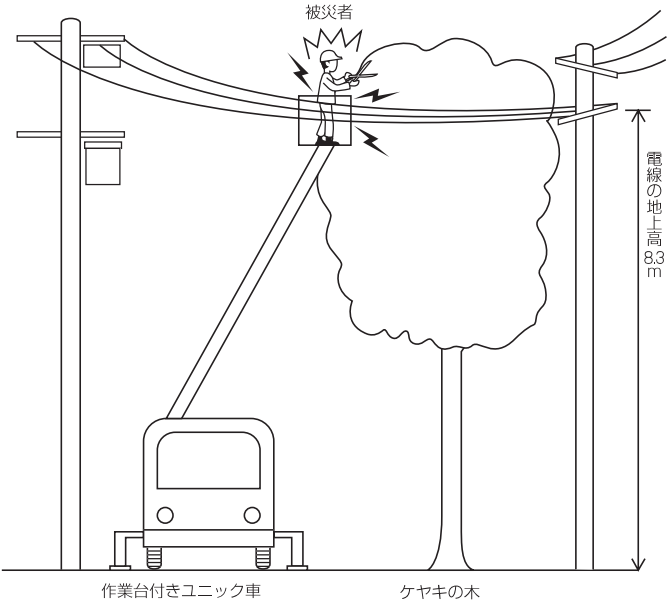
事故内容	事故概略図
<p>2002年9月（長崎県西彼杵郡）</p> <p>被災者は作業台付きユニック車で樹木剪定作業に従事中、樹木付近を通過していた高圧架空引込線に接触し感電負傷した。</p> <p>（50代男性）</p>

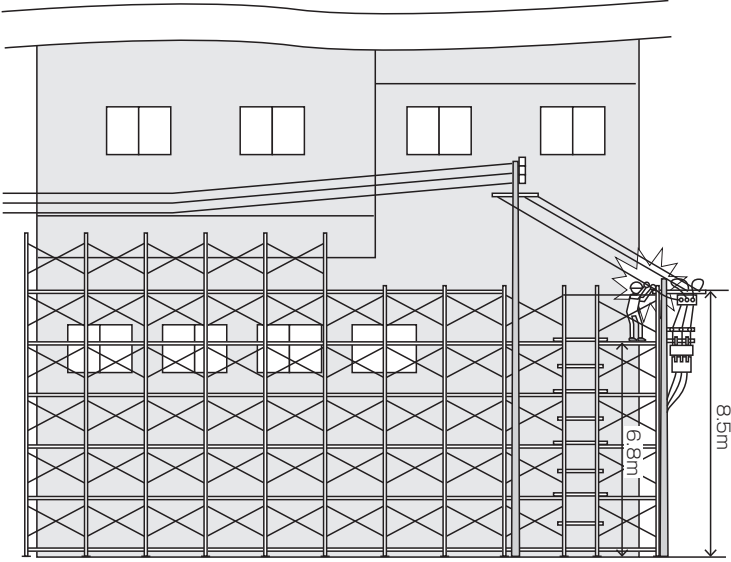
事故内容	事故概略図
<p>2016年7月（大分県別府市）</p> <p>被災者は、ビルの外壁工事に伴う足場組立て作業中、高圧線に誤って接触し、感電死亡した。 （20代男性）</p>

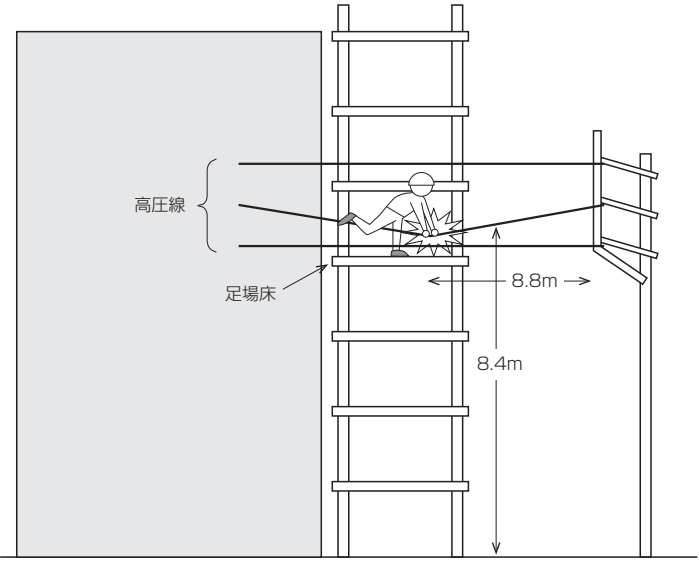
事故内容	事故概略図
<p>2015年10月（福岡県福岡市）</p> <p>被災者は、団地の外壁工事に伴う足場組立て作業中、足場を貫通した高圧線を跨いだ際に、右膝下が高圧線に接触し、感電した。 （30代男性）</p>
