## 玄海原子力発電所 4 号機における 電動補助給水ポンプ起動失敗に係る原因と対策

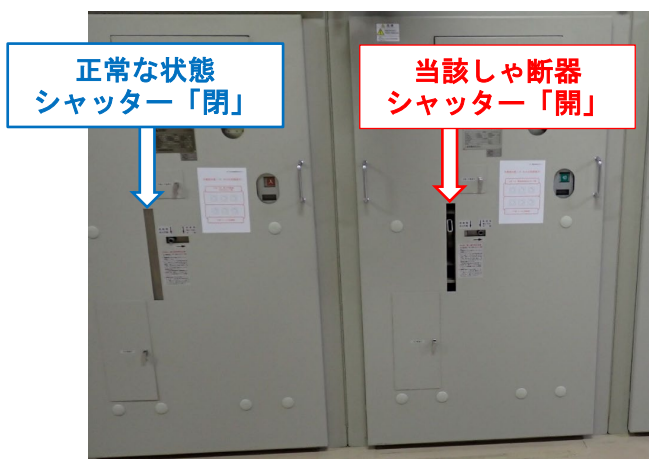
【事象発生直後のしゃ断器盤面】

事象発生直後、しゃ断器盤面のシャッターが開いていたことを踏まえ、発電所及び工場において、設備面、操作面で調査を実施した結果、しゃ断器押し込み操作が不足した際、シャッターが事象発生直後の状態（シャッター「開」）となることを確認しました。

調査結果からポンプ動作不能の原因は、しゃ断器の押し込み操作が不足（しゃ断器動作不能）したことによるものと推定しました。

- ・ 操作時に使用するチェックシートに、「シャッター」の状態を確認する項目を追加
- ・ 操作後には、しゃ断器盤面にシャッター「閉」の識別表示を掲示
- ・ 定期的実施するしゃ断器の操作訓練において、通常のしゃ断器操作に加えて、本事象の内容を教育するとともに、訓練の中でしゃ断器押し込み操作不足状態を再現し、しゃ断器押し込み操作不足状態を認識する訓練内容に変更
