公衆感電事故関係資料

(事故例集)

2024年8月

九州電力送配電株式会社

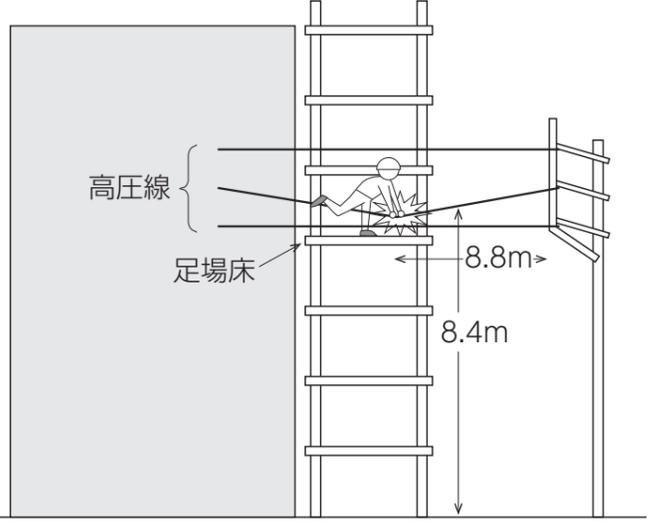
事故内容	事故概略図
<p>発生年月：2015年10月</p> <p>発生場所：福岡県福岡市</p> <p>被害者：30代男性</p> <p>内容： 被災者は、団地の外壁工事に伴う足場組立て作業中、足場を貫通した高圧線を跨いだ際に、右膝下が高圧線に接触し、感電した。</p>

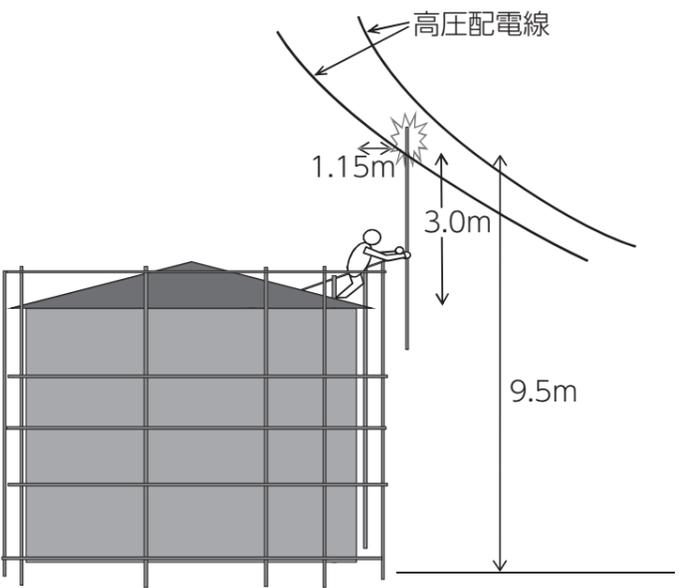
事故内容	事故概略図
<p>発生年月：2010年8月</p> <p>発生場所：佐賀県神埼市</p> <p>被害者：20代男性</p> <p>内容： 家屋屋根上で解体した足場の金属管を地上作業員に手渡そうとした時、上空にある高圧線に金属管を接触させ感電負傷した。</p>

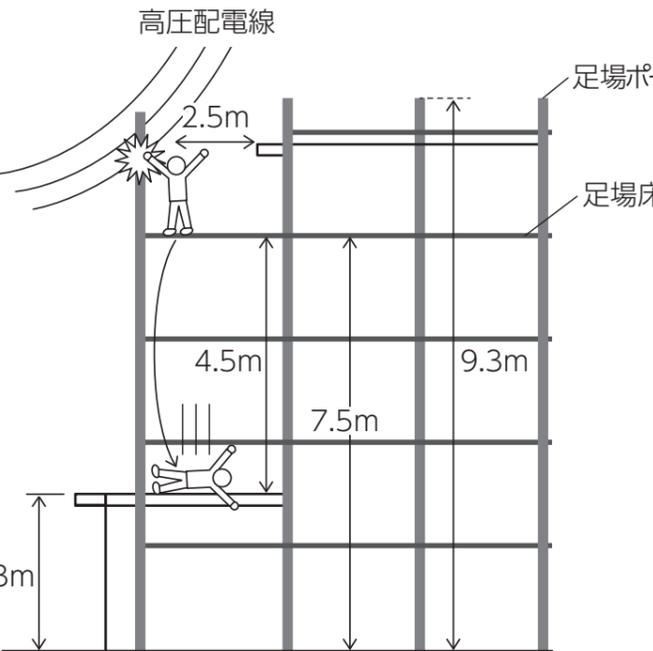
事故内容	事故概略図
<p>発生年月：2014年4月</p> <p>発生場所：熊本県熊本市</p> <p>被害者：30代男性</p> <p>内容： 被災者は、アパートの塗装工事に伴う足場組立作業後、3階部分で足場シートを取付ける際に、高圧線に右手が接触し感電、直後に3階部分の足場から1階の屋根部分へ転落し負傷した。</p>

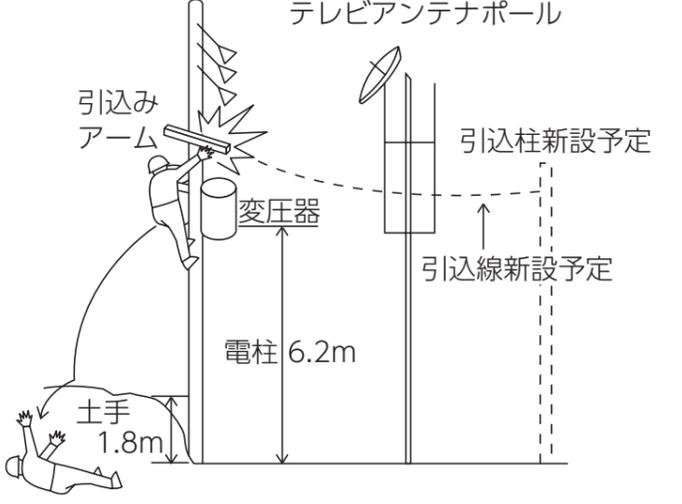
事故内容	事故概略図
<p>発生年月：2004年5月</p> <p>発生場所：福岡県糸島市</p> <p>被害者：60代男性</p> <p>内容： 被災者（電気工事業者）は、引込柱の新設にあたり他物（テレビアンテナポール）との隔離が気になったため、確認するために電柱に昇り引込用アームを握ったところ、感電し墜落負傷した。（引込みアームは、変圧器低圧幹線が接触し充電していた）</p>

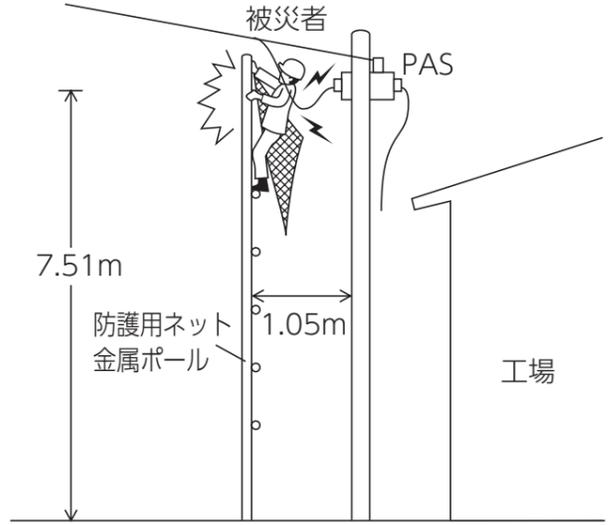
事故内容	事故概略図
<p>発生年月：2002年9月</p> <p>発生場所：熊本県熊本市</p> <p>被害者：20代男性</p> <p>内容： 被災者は工場の解体作業準備として作業場防護用のネット取付作業に従事中、PAS付近の足場ポールにネットを取付ける際、左肩がPAS一次側の縁廻り部分に接触し感電負傷した。</p>

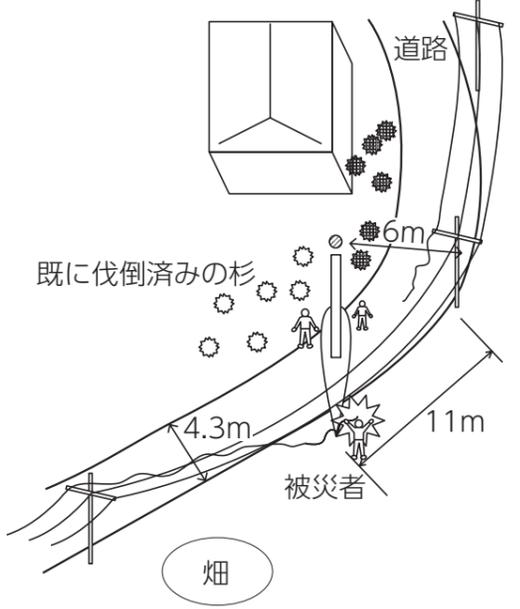
事故内容	事故概略図
<p>発生年月：2005年1月</p> <p>発生場所：宮崎県小林市</p> <p>被害者：50代男性</p> <p>内容： 被災者は、自宅敷地内の杉を伐採中、伐倒木が高圧線に接触し断線したため、高圧線を片付けようとして感電負傷した。</p>

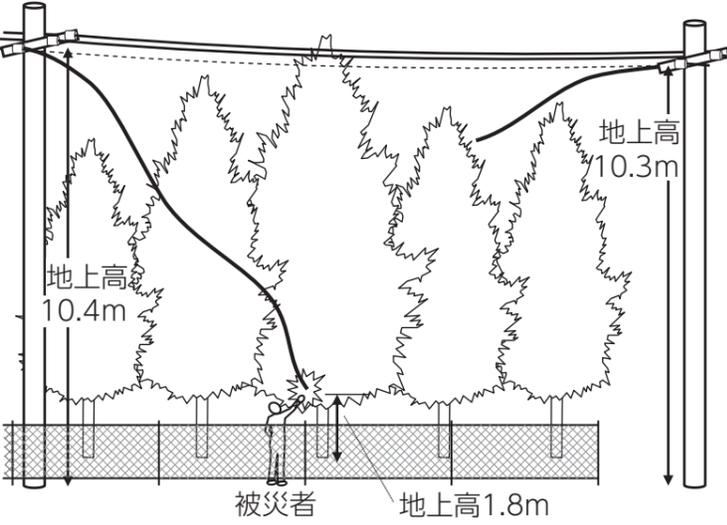
事故内容	事故概略図
<p>発生年月：2017年8月</p> <p>発生場所：長崎県佐世保市</p> <p>被害者：50代男性</p> <p>内容： 突風により樹木が高圧線を引っ掛けて断線。通報を受けて現場に出動した警察官が断線して垂れた高圧線をつかんで感電負傷した。</p>

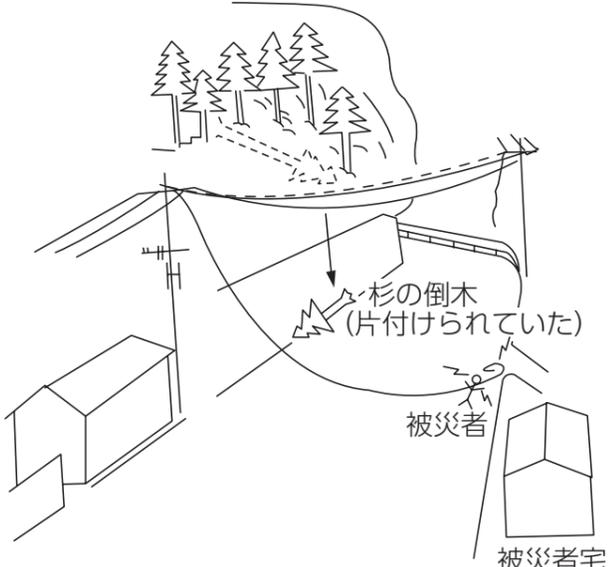
事故内容	事故概略図
<p>発生年月：1999年9月</p> <p>発生場所：熊本県球磨郡</p> <p>被害者：90代男性</p> <p>内容： 台風通過時に杉の倒木により高圧線が断線し、被災者宅前の路上に落下した。被災者は路上に落ちた電線を片付けようとして、電線に触れ感電死亡した。</p>

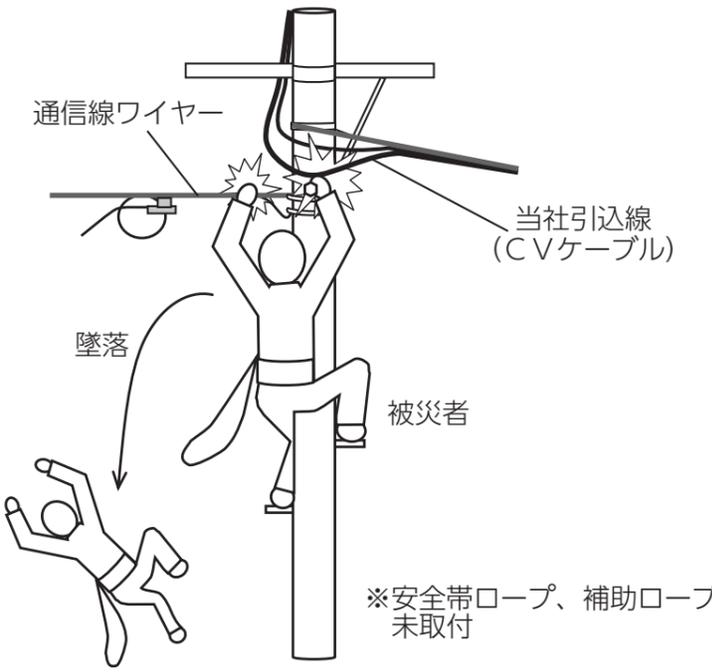
事故内容	事故概略図
<p>発生年月：2017年12月</p> <p>発生場所：佐賀県武雄市</p> <p>被害者：40代男性</p> <p>内容： 通信工事会社作業者が素手で昇柱し、左手で通信線ワイヤーを握った状態から、右手で足場ボルトを握ろうとした際に、同足場ボルト付近の低圧引込線を足場ボルトに押し付け（この際に電線被覆が損傷）感電し、柱上から墜落して負傷した。</p>
