## 玄海原子力発電所3号機 漏えい燃料集合体の詳細調査結果（概要）

# 玄海原子力発電所3号機 漏えい燃料集合体の調査結果

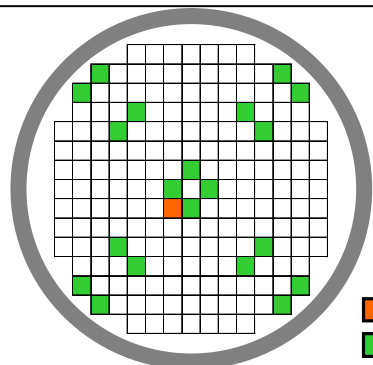
燃料集合体装荷位置図  
(原子炉容器上部から見た図)

○：漏えい燃料装荷位置  
■：MOX燃料装荷位置

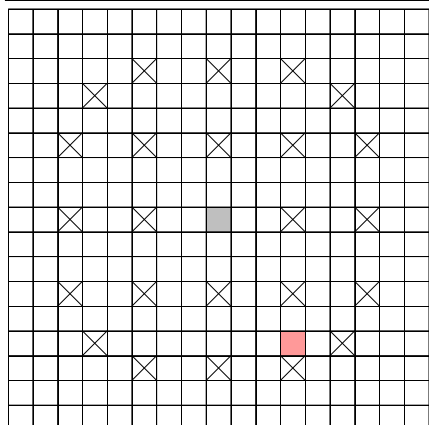
燃料棒配置図

■：漏えい燃料棒位置  
□：燃料棒  
⊗：制御棒案内管  
■：炉内計装用案内管
