[松浦1号ボイラー全体図]

## [点検結果及び対策]

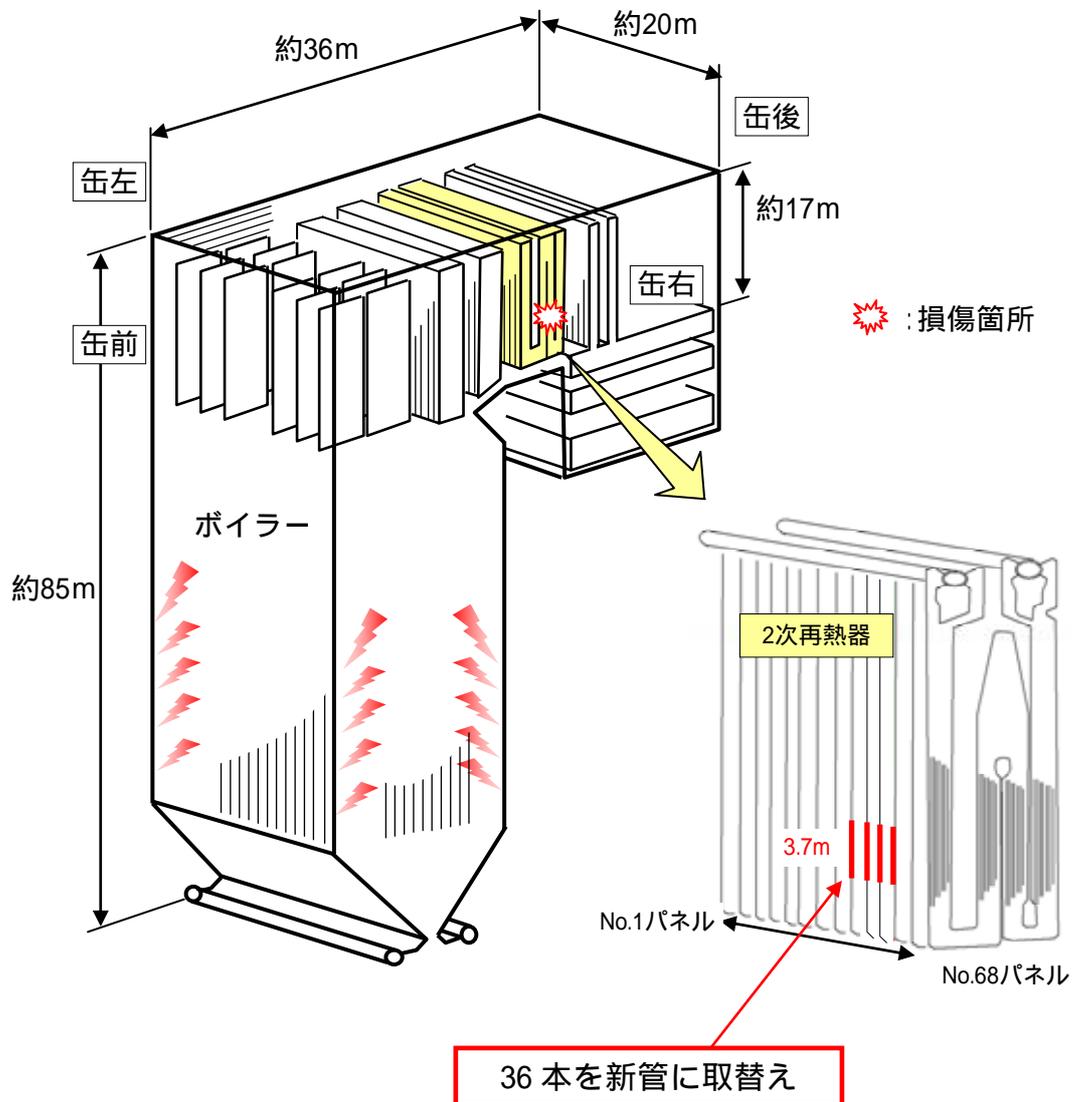
- ボイラーの管（8本/パネル×68パネル=544本）のうち、4本に破口を確認
- 破口には至っていないが、32本の管に減肉、変形等を確認
- 上記の36本を新管に取替え

- 破口管の分析結果から、材料の劣化と判明  
 材料の劣化・・・高温下で長期間に亘り、一定の力が作用するとき、  
 材料が時間とともに劣化する現象（高温クリープ）
