## 玄海原子力発電所 4 号機における 電動補助給水ポンプ起動失敗に係る原因と対策

### 事象概要

2024 年 5 月 27 日 (月)

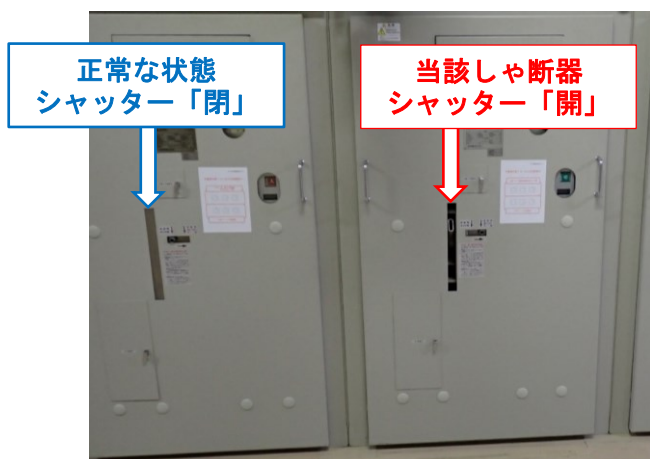
【事象発生直後のしゃ断器盤面】

事象発生直後、しゃ断器盤面のシャッターが開いていたことを踏まえ、発電所及び工場において、設備面、操作面で調査を実施した結果、しゃ断器押し込み操作が不足した際、シャッターが事象発生直後の状態（シャッター「開」）となることを確認しました。

調査結果からポンプ動作不能の原因は、しゃ断器の押し込み操作が不足（しゃ断器動作不能）したことによるものと推定しました。

確実なしゃ断器操作を行うため、以下の対策を実施します。

- ・ 操作時に使用するチェックシートに、「シャッター」の状態を確認する項目を追加
- ・ 操作後には、しゃ断器盤面にシャッター「閉」の識別表示を掲示
- ・ 定期的実施するしゃ断器の操作訓練において、通常のしゃ断器操作に加えて、本事象の内容を教育するとともに、訓練の中でしゃ断器押し込み操作不足状態を再現し、しゃ断器押し込み操作不足状態を認識する訓練内容に変更

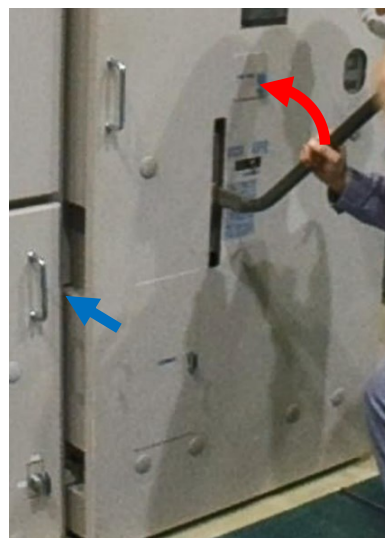
【しゃ断器押し込み操作】

しゃ断器は、機器に電力を供給する回路の一部であり、機器点検に際しては安全を考慮し、電路から機器を切り離し（しゃ断器引き出し操作）、機器点検を行います。点検後の機器を使用する際には、しゃ断器の押し込み操作を行って使用できる状態とします。しゃ断器が正常に押し込まれている状態であれば、しゃ断器盤面のシャッターは「閉」となります。
