[点 検 結 果]

[推 定 原 因]

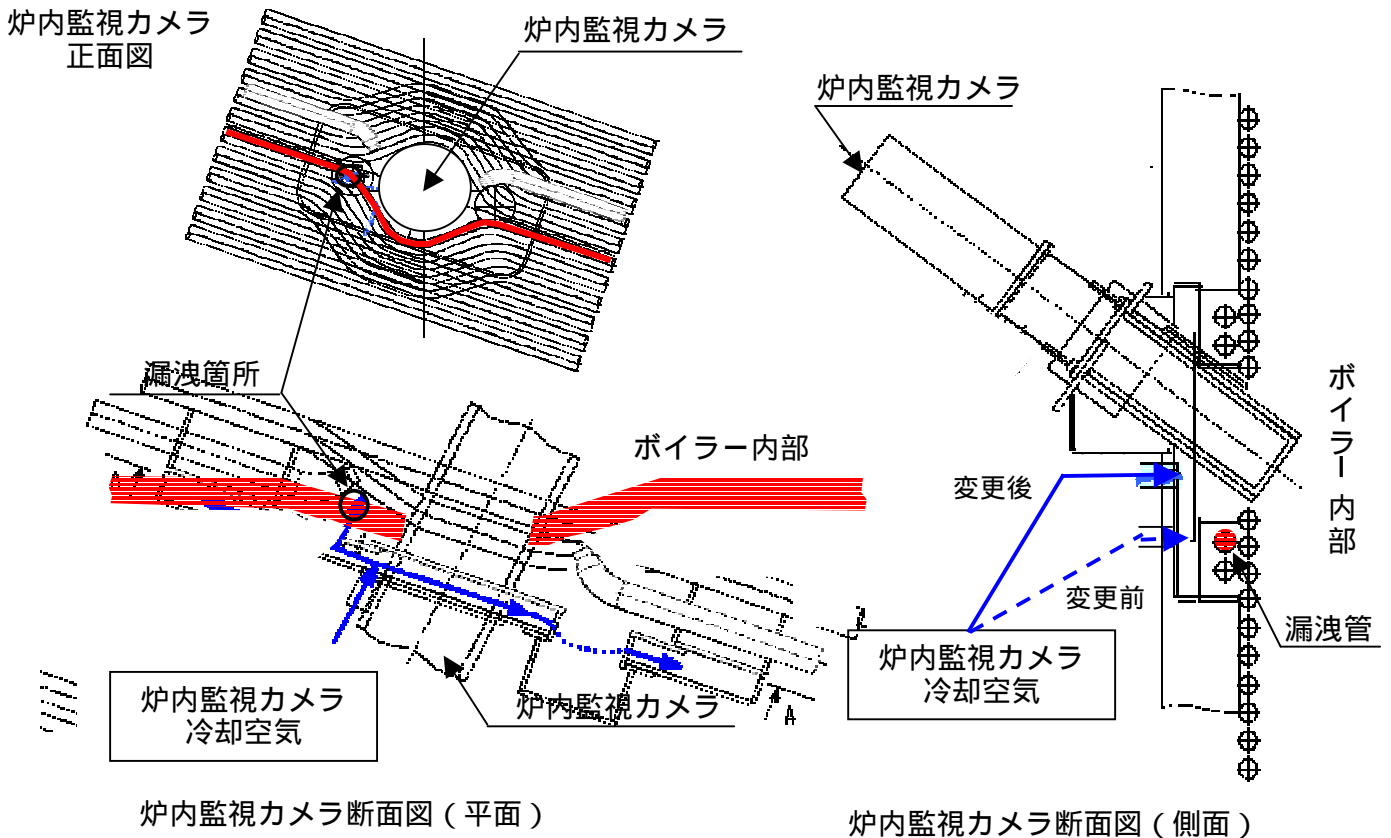
管 材 質	サイズ (厚さ)	漏洩管	その他減肉管
蒸発管	ボイラー・熱交換器用合金鋼	外径31.8mm (5.5mm)	1本 (ピンホール：外径 1.0mm)	なし (いずれも設計 肉厚以上)

運転中、ボイラー内部の燃焼状態を確認するために設置している炉内監視カメラの冷却用空気等の流れに灰が巻き込まれ、この流れが直接チューブ外表面に当たっていたことにより当該管の摩耗、ピンホール発生に至ったものと思われる。

漏洩管 (1本) については、新管への取替え

炉内監視カメラ冷却用空気の吹出し口を、灰が混入した空気が蒸発管へ直接当たらない位置 (カメラを挿入する開口部側) に変更した。

灰による蒸発管の摩耗防止対策として溶射被膜^{注1}施工を実施した。
