修繕費

平成25年 1月10日
九州電力株式会社

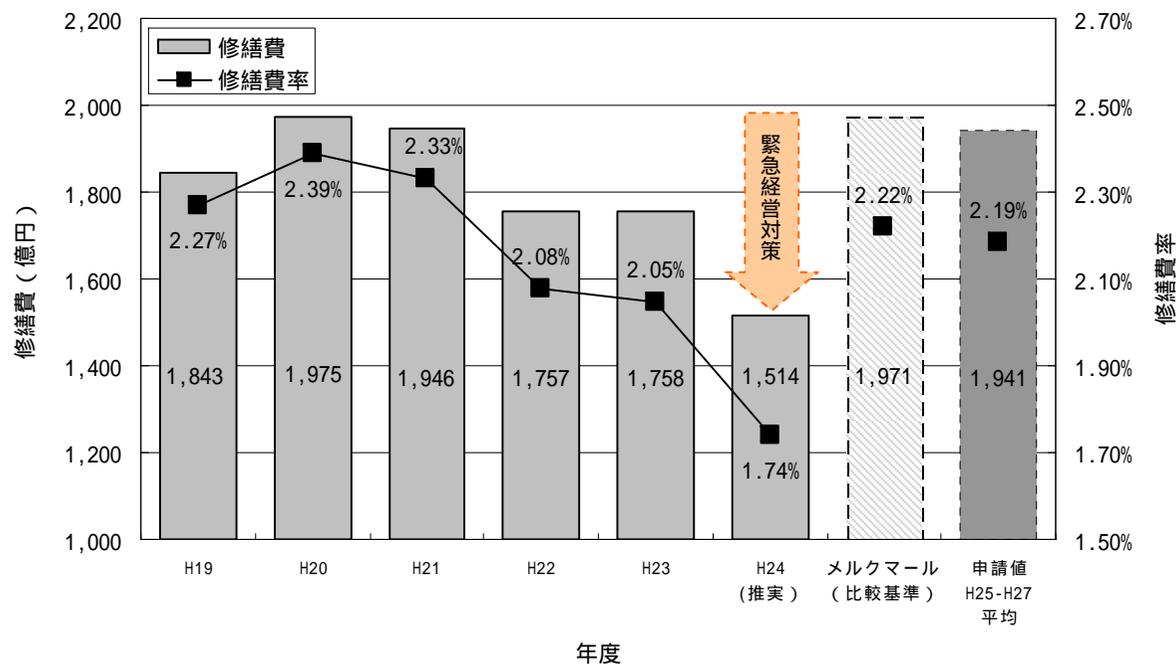
〔修繕費及び修繕費率の推移〕

修繕費の水準は、「一般電気事業供給約款料金審査要領」にメルクマール(比較基準)として記載されている過去の帳簿原価に対する修繕費の比率と比較しても、適切な水準に抑制。

[修繕費率：今回 2.19%、直近5か年 2.22%]

修繕費率は、中長期的な設備保全の観点から、平成19～23年度の5か年を参照。

(億円)	
	今回	直近5か年
平均修繕費:A	1,941	1,856
平均帳簿原価:B	88,806	83,604
比率:A/B	2.19%	2.22%

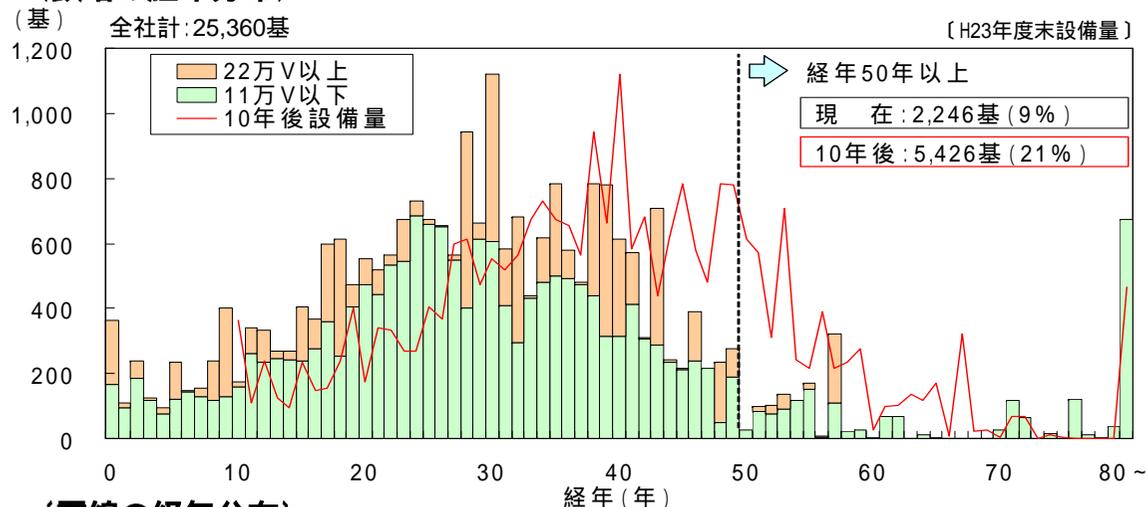
【鉄塔の経年分布】

経済成長に伴う電力需要の伸びに対応して建設してきた送変電設備が高経年化。更に近年の電力需要の伸びの鈍化により、拡充工事に伴う設備更新が減少し、高経年化が一層進展。

これに対し、設備の余寿命診断技術の精度向上や個別の状態に応じた適切な補修により、延命化に取り組んでいるものの修繕費は増加傾向。

- ・鉄塔部材(外部・内面)の腐食進展による強度低下
- ・電線の腐食進展による強度低下・素線切れ
- ・線下樹木の伸長による所要離隔確保の困難化
- ・低地上高による線路周辺の開発阻害など

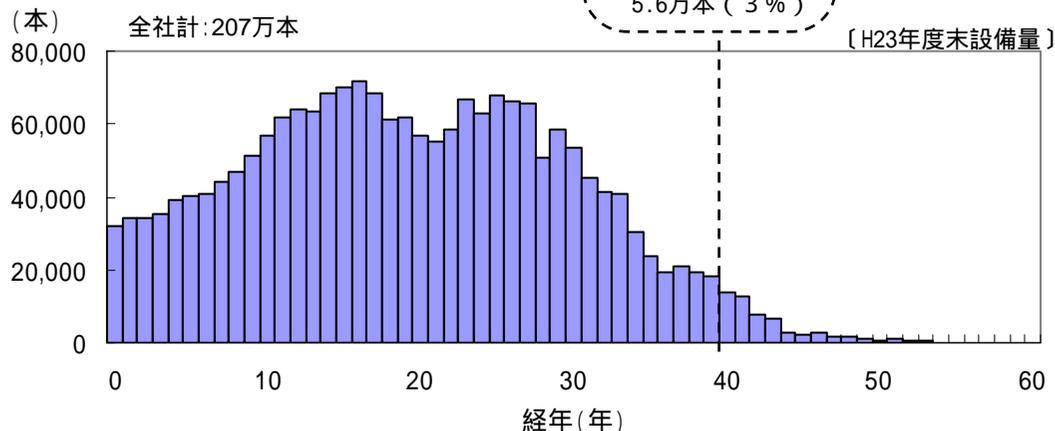
(コンクリート柱の経年分布)

近年は、電力需要の伸びの鈍化などにより、住宅の新增設や道路工事などに伴う設備更新の減少傾向が継続していることから、今後、設備の高経年化が進展。

今後も供給信頼度を維持していくためには、高経年化設備の計画的な更新が必要。

- ・コンクリートのひび割れ・剥離による内部鉄筋腐食の進展（強度低下）

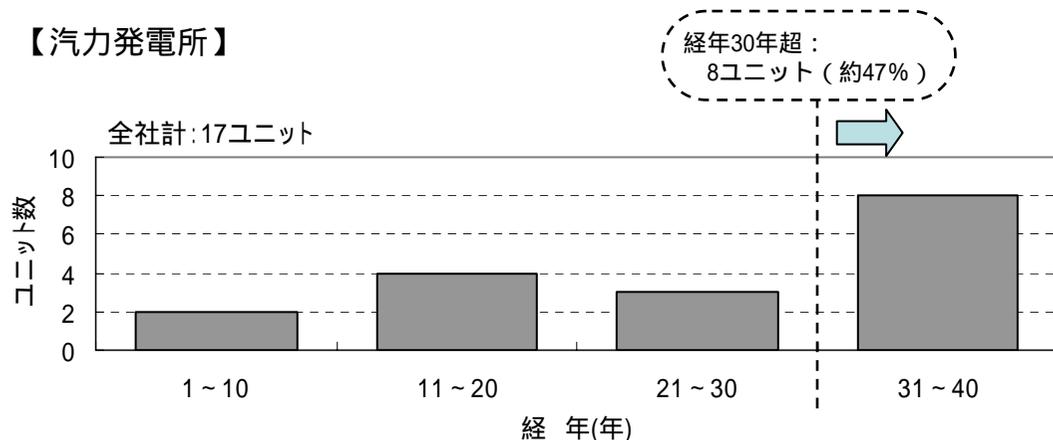
【汽力発電所】

経済成長に伴う電力需要の伸びに対応して建設してきた火力発電設備は、半数以上のユニットが運転開始後30年以上経過しており、設備が高経年化。設備の高経年化に伴い、補修範囲・規模が大きくなる傾向。これに対し、設備ごとの余寿命評価やリスク評価などにより、可能な限り補修時期の繰り延べに取り組んでいるものの、安定運転を維持するためには計画的な補修が必要。

- ・ボイラーチューブの磨耗などによる蒸気漏洩
- ・タービンノズルの侵食による熱効率低下
- ・煙道外装、保温材の風雨などによる腐食、脱落
- ・空気予熱器熱交換部の腐食進展による熱効率低下など

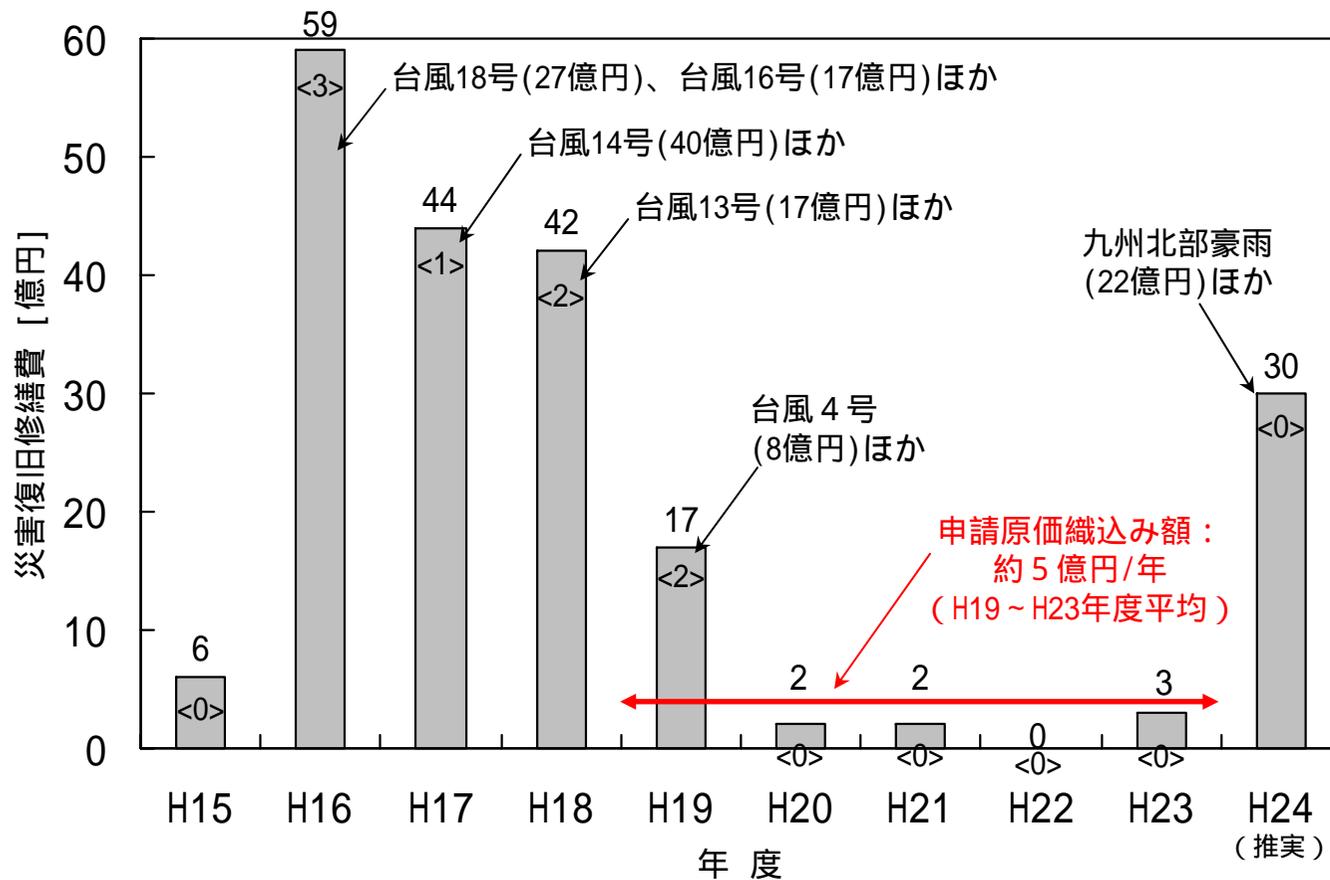
〔災害復旧修繕費の推移〕

台風・大雨等の被害により、機能が低下または喪失した設備の原状回復のための費用として、災害復旧修繕費が発生（平成15～24年度の10か年実績平均で約21億円）。

今回申請原価においては、災害復旧修繕費として、平成19～23年度の5か年実績平均の約5億円を計上。

< >内は台風の九州上陸数

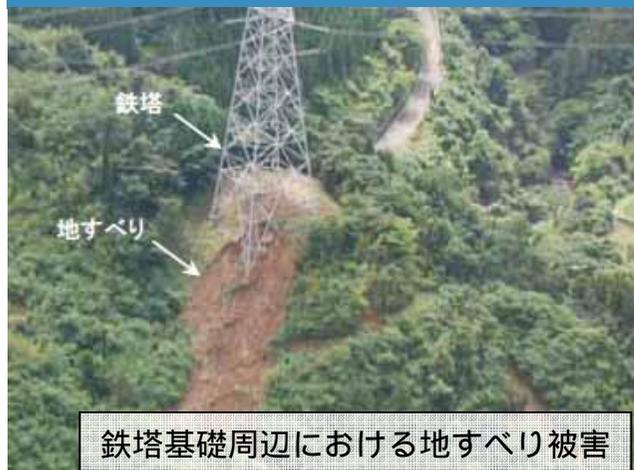
鉄塔基礎周辺における地すべり被害

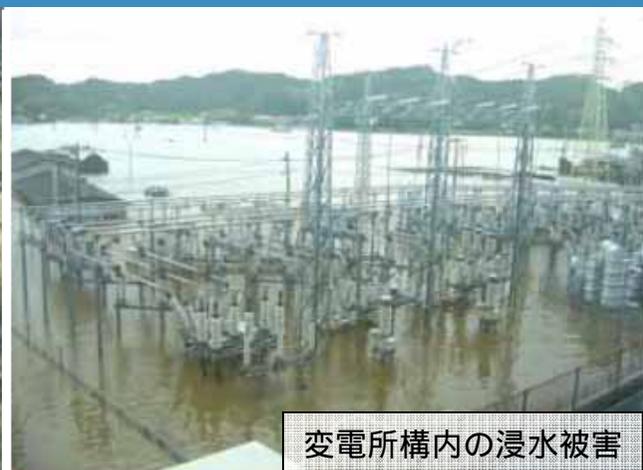
変電所構内の浸水被害

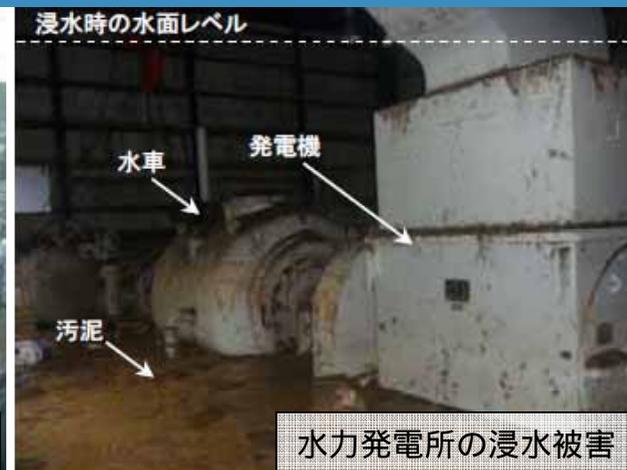
水力発電所の浸水被害

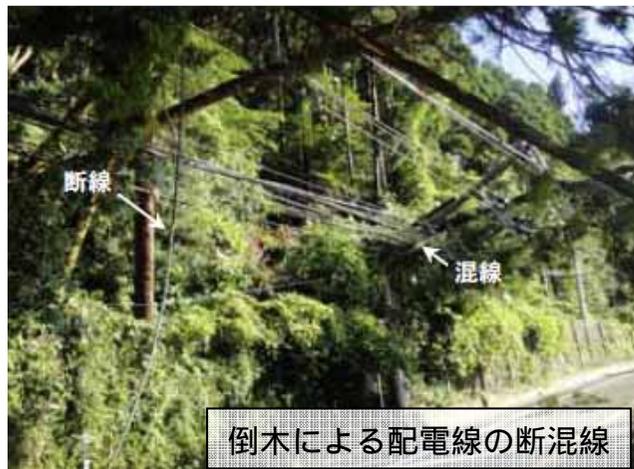
倒木による配電線の断混線

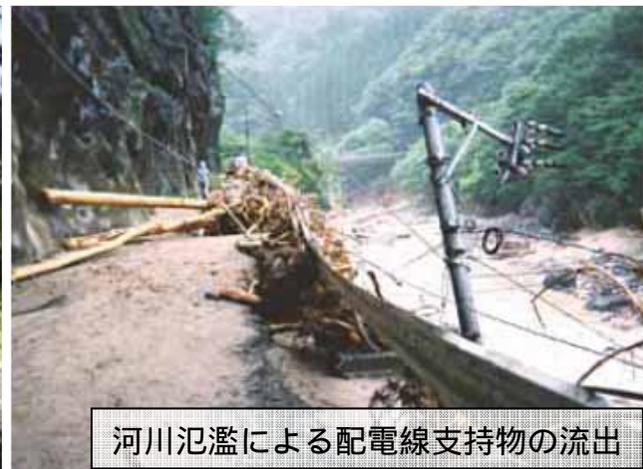
河川氾濫による配電線支持物の流出

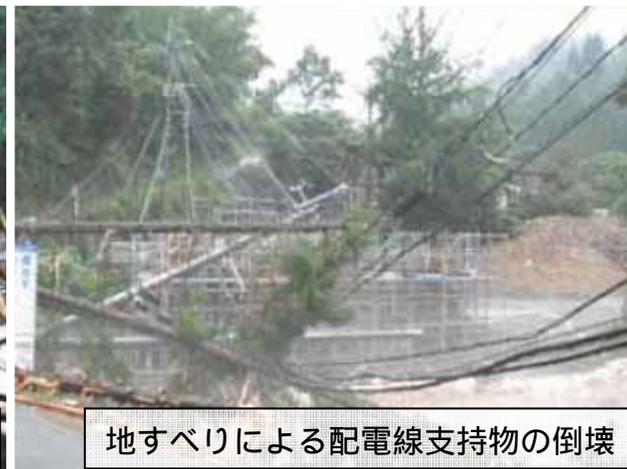
地すべりによる配電線支持物の倒壊

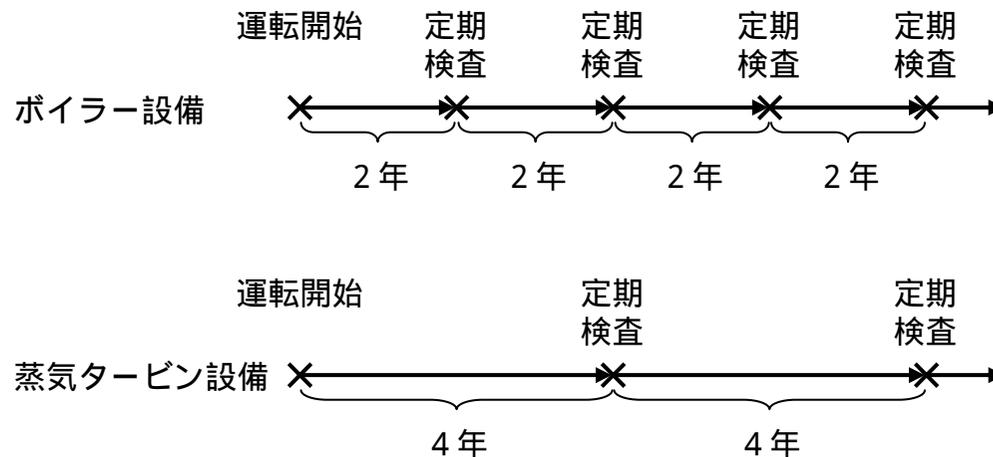
< 定期検査の実施周期（例） >

火力発電所の定期検査は、電気事業法等によって定められた実施内容や周期に基づいた、定期的な修繕工事の実施が必要。

定期検査の中では、法令によって定められた点検（概ね2～4年毎）に加えて、設備の信頼度を維持するために必要となる自主的な点検（概ね1～4年毎）も実施。

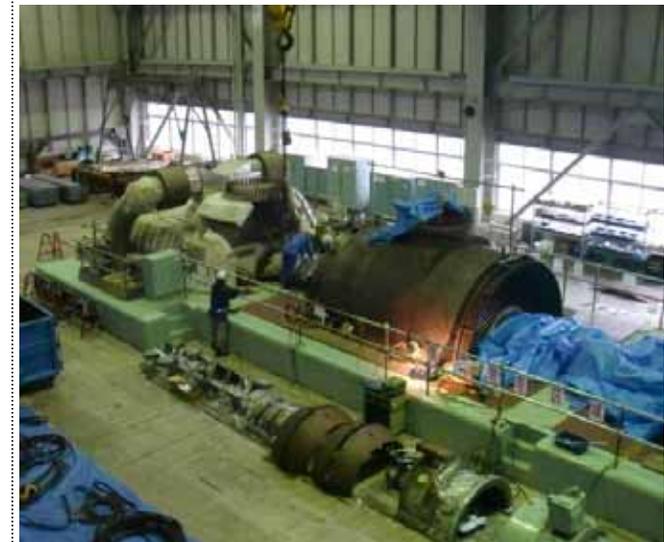
< 蒸気タービンの点検 >

その際、ボイラーや蒸気タービン・発電機等の分解・清掃を行い、各部の点検後に、組立・試運転・調整を行う。

また、点検の結果、設備に劣化・損傷等が確認された場合は、修理・取替等を行うことで、安全や安定供給の確保に必要な設備の信頼度を維持。

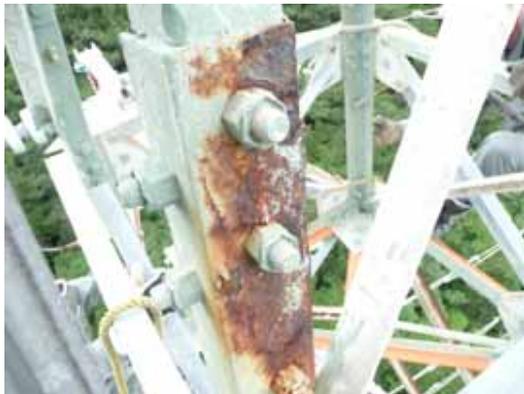
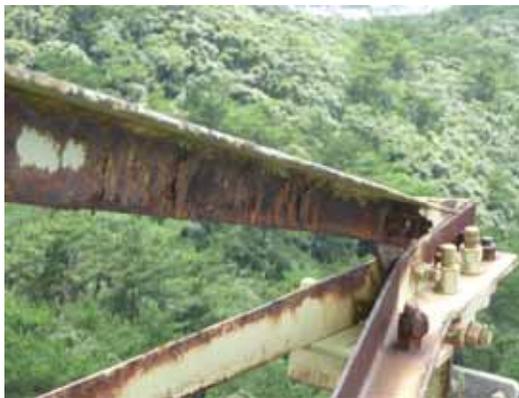
（鉄塔部材・ボルトの腐食状況）

九州は海に囲まれており、特に沿岸部や離島においては、海塩粒子の影響により、鉄塔や電線の腐食の進行が著しい。

鉄塔の部材やボルトは、建設時には亜鉛めっきを施しているが、亜鉛めっきが消失する概ね20～30年程度を目安として、腐食の度合いに応じて初回の防錆塗装を実施し、更に再塗装を繰り返し実施。今後3か年で、沿岸部や離島のほか、周辺環境等により腐食の著しい鉄塔を厳選し、年間700基程度の防錆塗装を計画的に実施。

また、腐食の進行が著しく、所要強度を確保できない部材やボルトは、取替による補修を実施。
