玄海 4 号機 1 次冷却材ポンプ

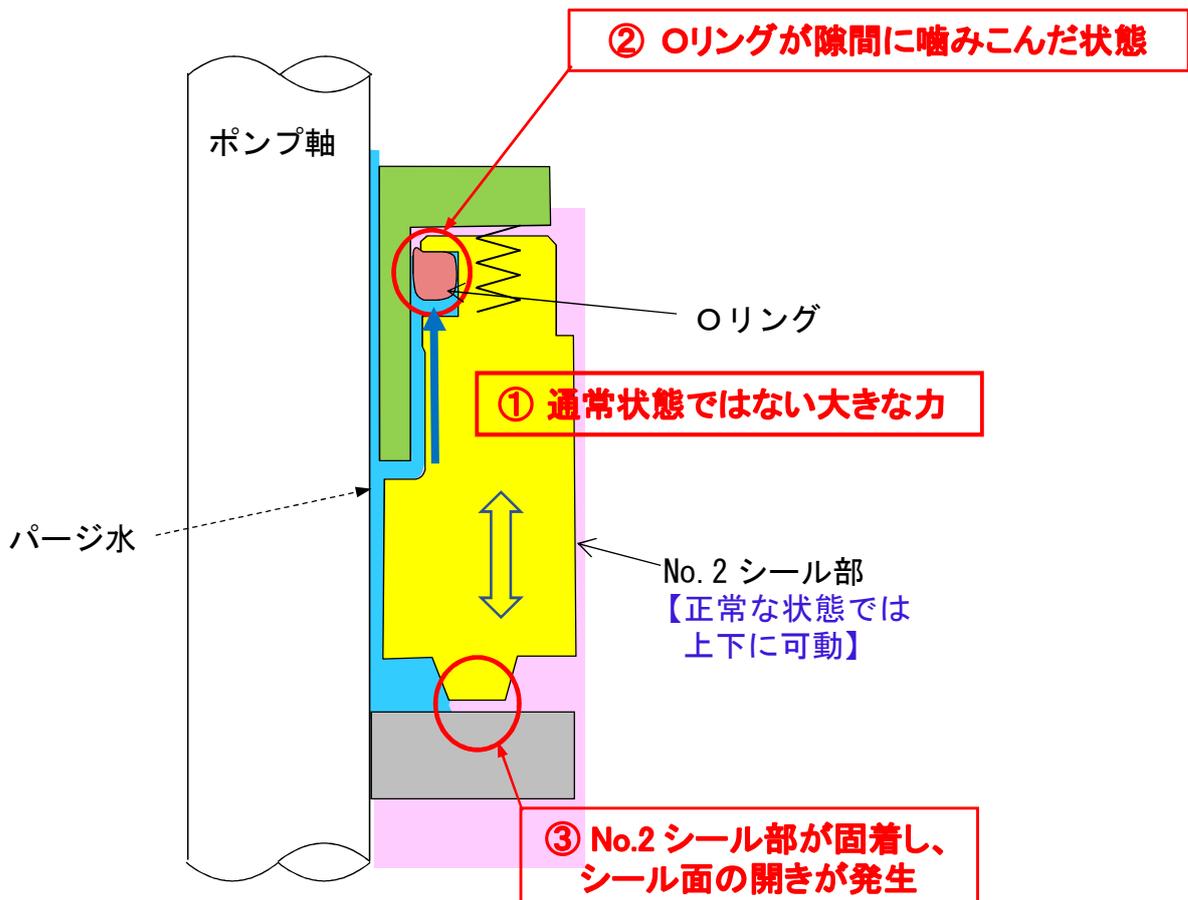
No. 2 シール部のシール面が開いた状態

- ① 1次冷却材ポンプのパージ水ライン及びNo.2 シールリークオフラインについて、入念に空気抜きを実施したことで、満水状態（気相部が僅かな状態）となり、満水保管期間中に、気温の上昇に伴って保管水の温度が上昇したことにより、パージ水の圧力が上昇し、No.2 シールに大きな力が発生した。
- ② その大きな力により、Oリングが隙間に噛み込んだため、Oリングの拘束力が大きくなった。
- ③ そのため、No.2 シール部が固着して、1次冷却材系統の昇圧によりシール面が開いた状態となった。
