川内原子力発電所 1 号機 第23回定期検査の概要

3. 定期検査期間中に実施した主な工事

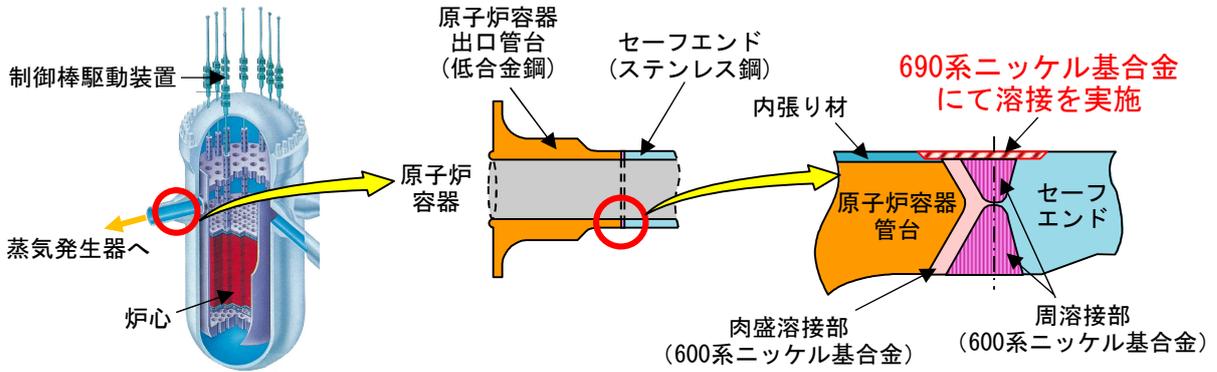
### ①原子炉容器出口管台溶接部保全工事

原子炉容器出口管台溶接部については、応力腐食割れ対策としてウォータージェットピーニングを実施している。今回、更なる予防保全の観点から、原子炉容器出口管台及び出口管台セーフエンドのうち、600系ニッケル基合金を用いた溶接材の内面を一部切削し、応力腐食割れ対策材料として優れた690系ニッケル基合金にてクラッド溶接を行った。

600系ニッケル基合金を用いた溶接材の内面を一部切削し、応力腐食割れ対策材料として優れた690系ニッケル基合金にてクラッド溶接を行った。

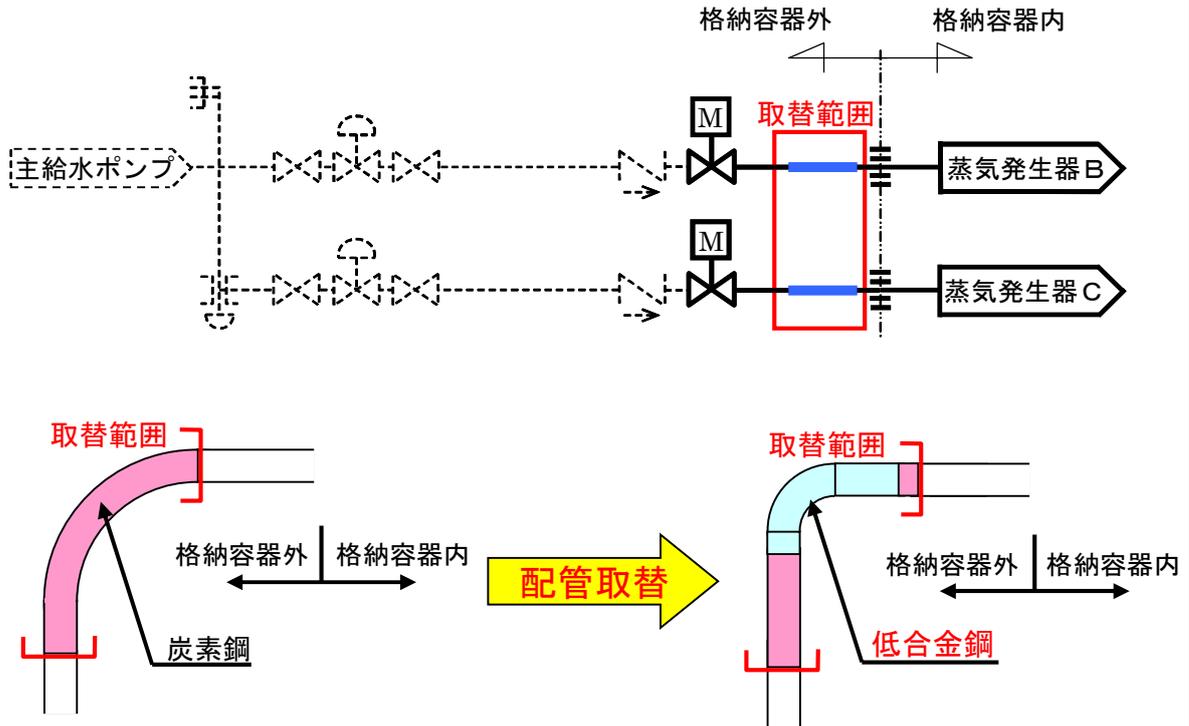
### ②主給水配管取替工事

主給水配管については、配管曲がり部等において、流れ加速型腐食による減肉が想定されることから、一部の配管について、炭素鋼に比べ耐腐食に優れた低合金鋼製の配管へ取替を行った。

配管曲がり部等において、流れ加速型腐食による減肉が想定されることから、一部の配管について、炭素鋼に比べ耐腐食に優れた低合金鋼製の配管へ取替を行った。

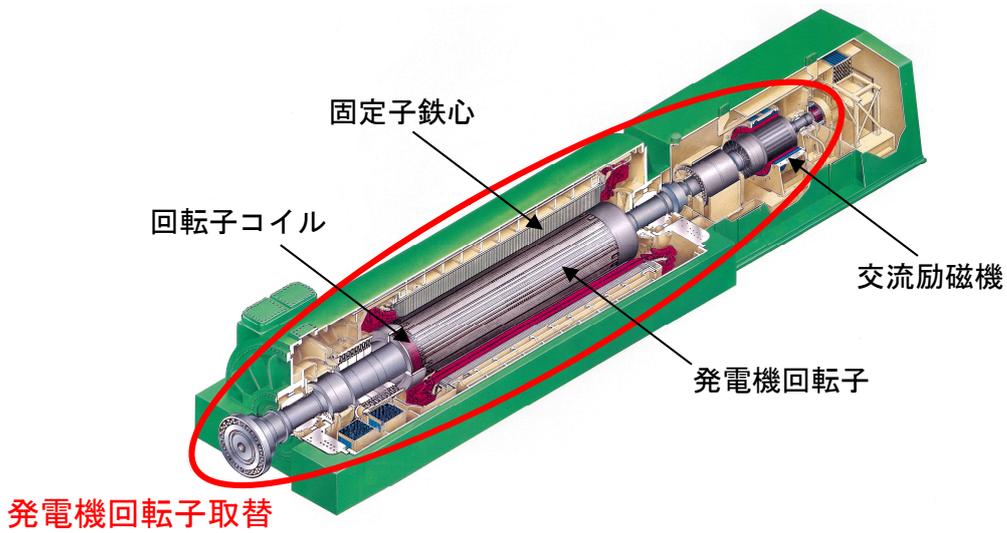
### ③ 発電機回転子更新工事

発電機回転子コイルについては、回転子コイルの絶縁の経年変化を考慮し、回転子の取替を行った。

発電機回転子コイルの絶縁の経年変化を考慮し、回転子の取替を行った。

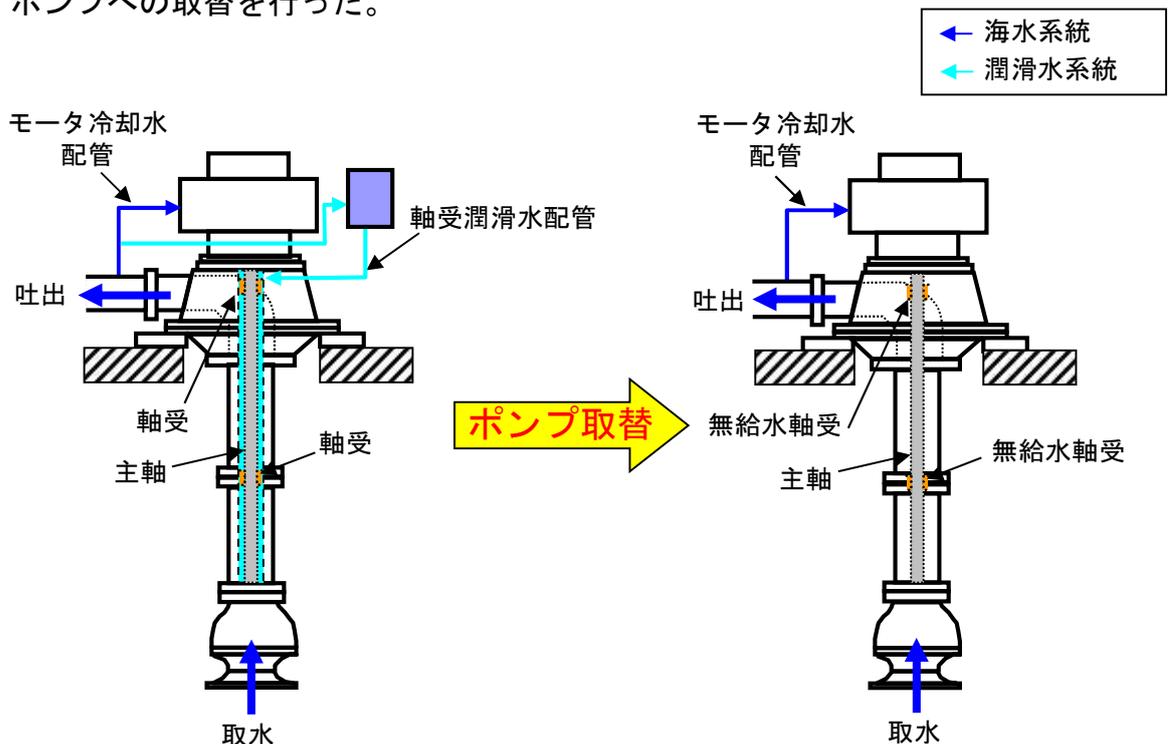
### ④ 海水ポンプ取替工事

海水ポンプについては、海水ポンプエリアの運転・保守スペースの確保及びポンプ起動時の信頼性向上のため、海水ポンプ起動時に軸受部への潤滑水供給が不要な無給水軸受を用いたポンプへの取替を行った。

海水ポンプ起動時に軸受部への潤滑水供給が不要な無給水軸受を用いたポンプへの取替を行った。
