2020年4月28日
九州電力株式会社
玄海原子力発電所

玄海原子力発電所構内におけるクレーン吊荷の落下に係る 原因と対策について

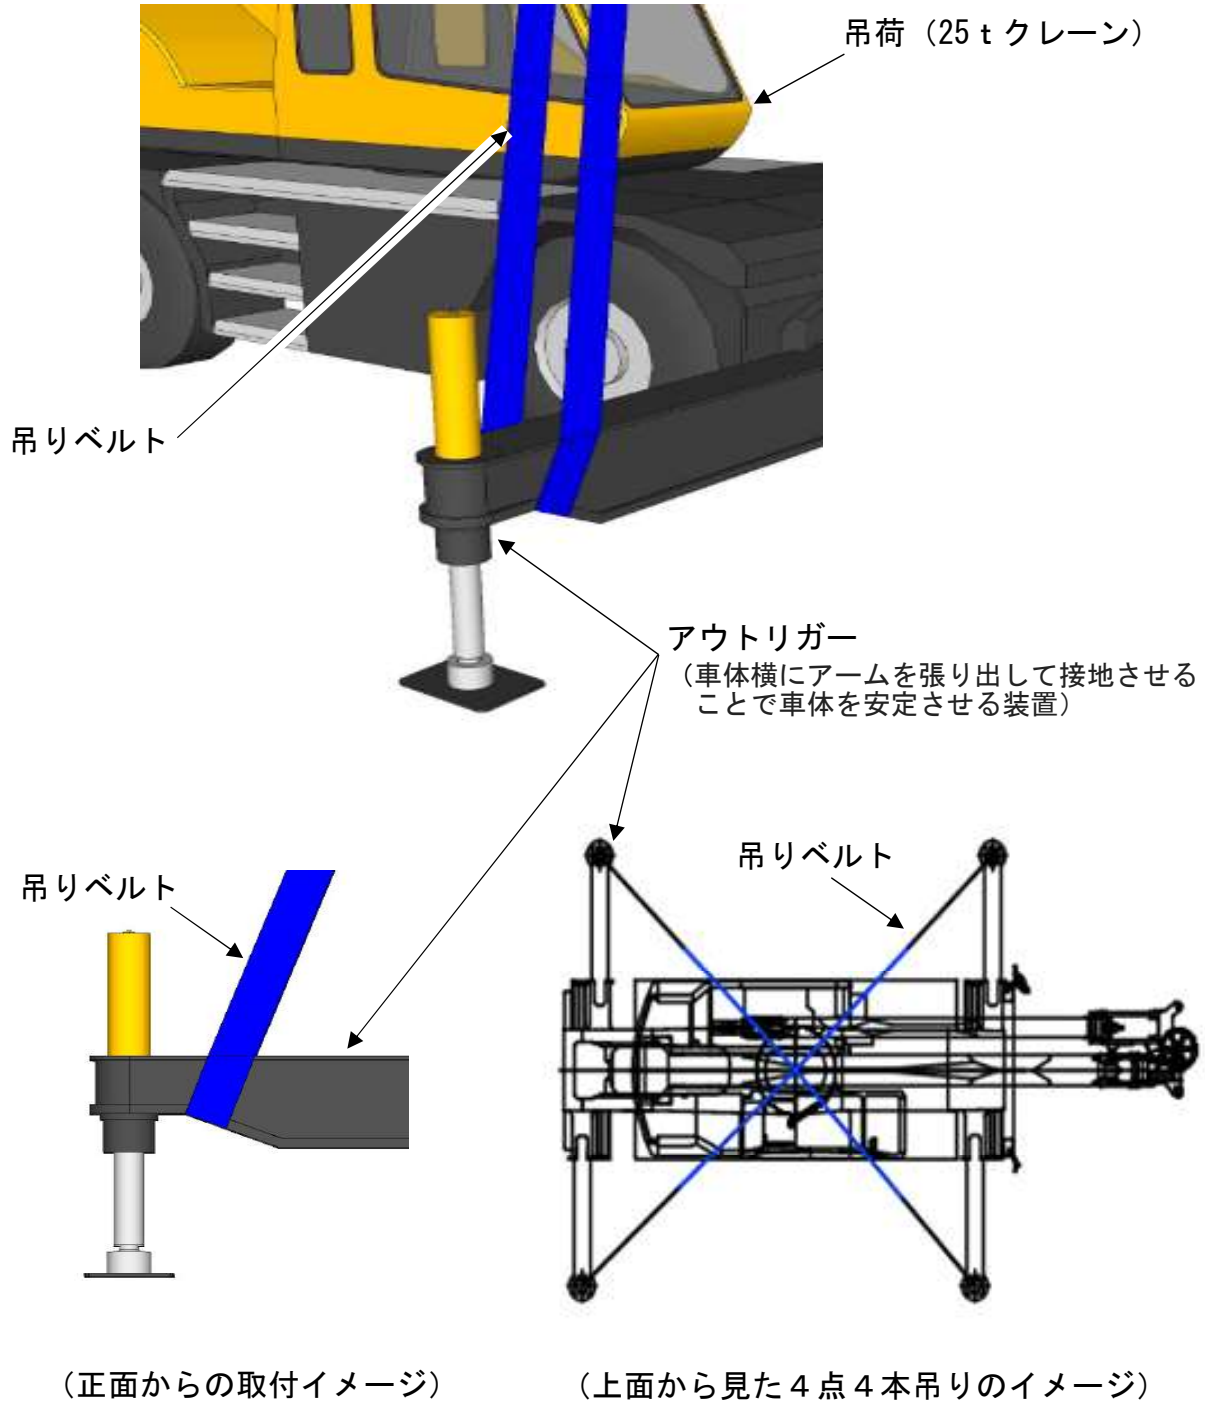
- ・吊荷（25 tクレーン）のアウトリガーの玉掛け部（角部）に当て物を使用していなかったため、吊りベルトが押し切られた。
- ・大型クレーンの旋回停止時の慣性力により、一時的に4本の吊りベルトに均等な荷重がかからなくなり、特定の吊りベルトに想定より大きな荷重がかかった可能性がある。

吊荷（クレーン）への玉掛けの状況

- ・吊りベルトで玉掛けする箇所が「丸」以外の場合は、必ず当て物を使用するようルールを明確化を図る。
- ・吊りベルトを使って4点4本吊りする場合は、均等な荷重がかからなくなる可能性を考慮し、原則として、3点3本吊りの条件で評価し、吊りベルトの選定を行うことで裕度を確保する。
- ・クレーン作業に限らず、高所作業等の危険を伴う作業時における基本ルールの周知・徹底を図るとともに、各請負会社において教育を行う。
