## 平成28年熊本地震における6万ボルト送電線（黒川一の宮線）の被害状況と復旧概要

# 66kV黒川一の宮線外仮復旧工事(立野地区)復旧工事概要

# 66kV黒川一の宮線仮復旧工事(的石地区) 復旧工事概要

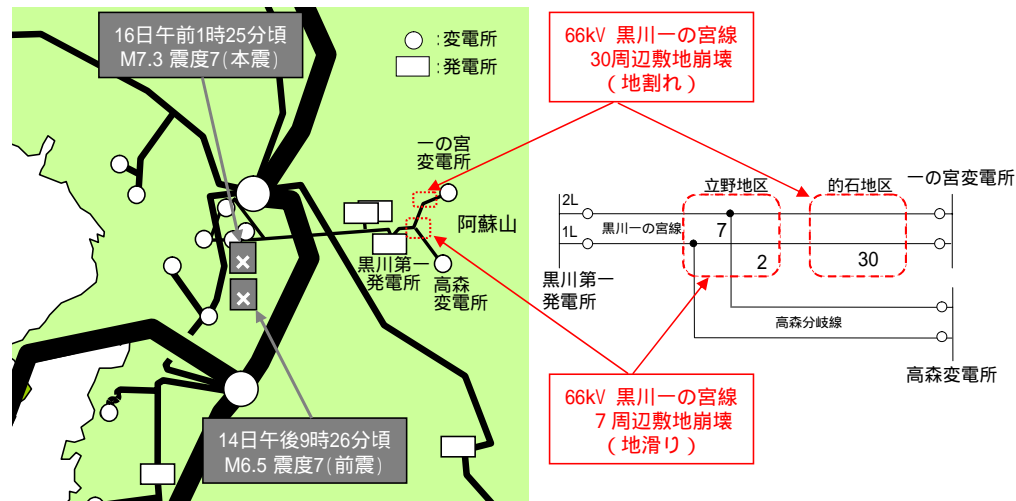
- 平成28年熊本地震により、6万ボルト送電線黒川一の宮線の周辺2箇所で大規模な地滑りや地割れが発生しており、鉄塔の傾斜や部材の変形を確認
- 特に、黒川一の宮線 7では、鉄塔基礎近傍まで地滑りが進展しており、鉄塔が傾斜し、隣接鉄塔まで含めた複数鉄塔の倒壊が懸念される状況
