黒川第一発電所設備損壊事象に係る技術検討会資料(概要版)

平成28年10月

九州電力㈱熊本支社

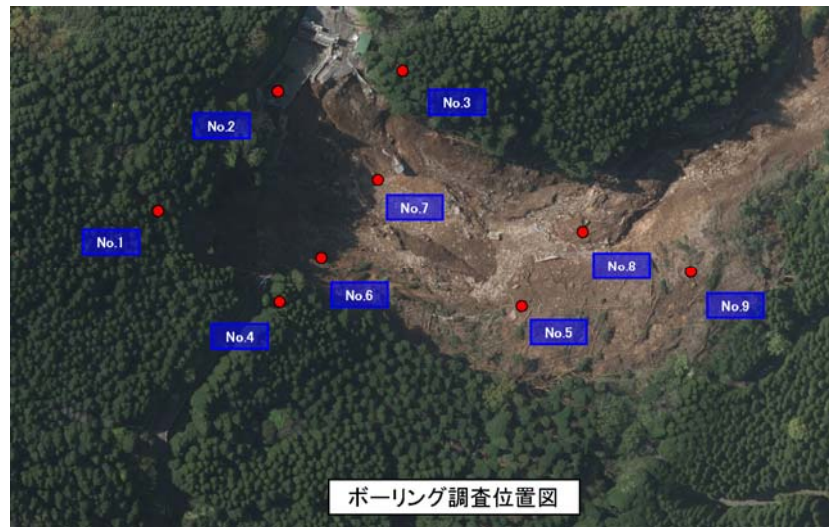
[参考1] 2次調査(平成28年6月10日～9月16日:ボーリング完了8月31日)

孔番	孔口標高	総掘進長
No.1	495.909m	45.0m
No.2	453.854m	30.0m
No.3	446.941m	20.0m
No.4	448.883m	20.0m
No.5	415.500m	50.0m
No.6	429.267m	10.0m
No.7	425.150m	20.0m
No.8	404.107m	20.0m
No.9	402.541m	20.0m

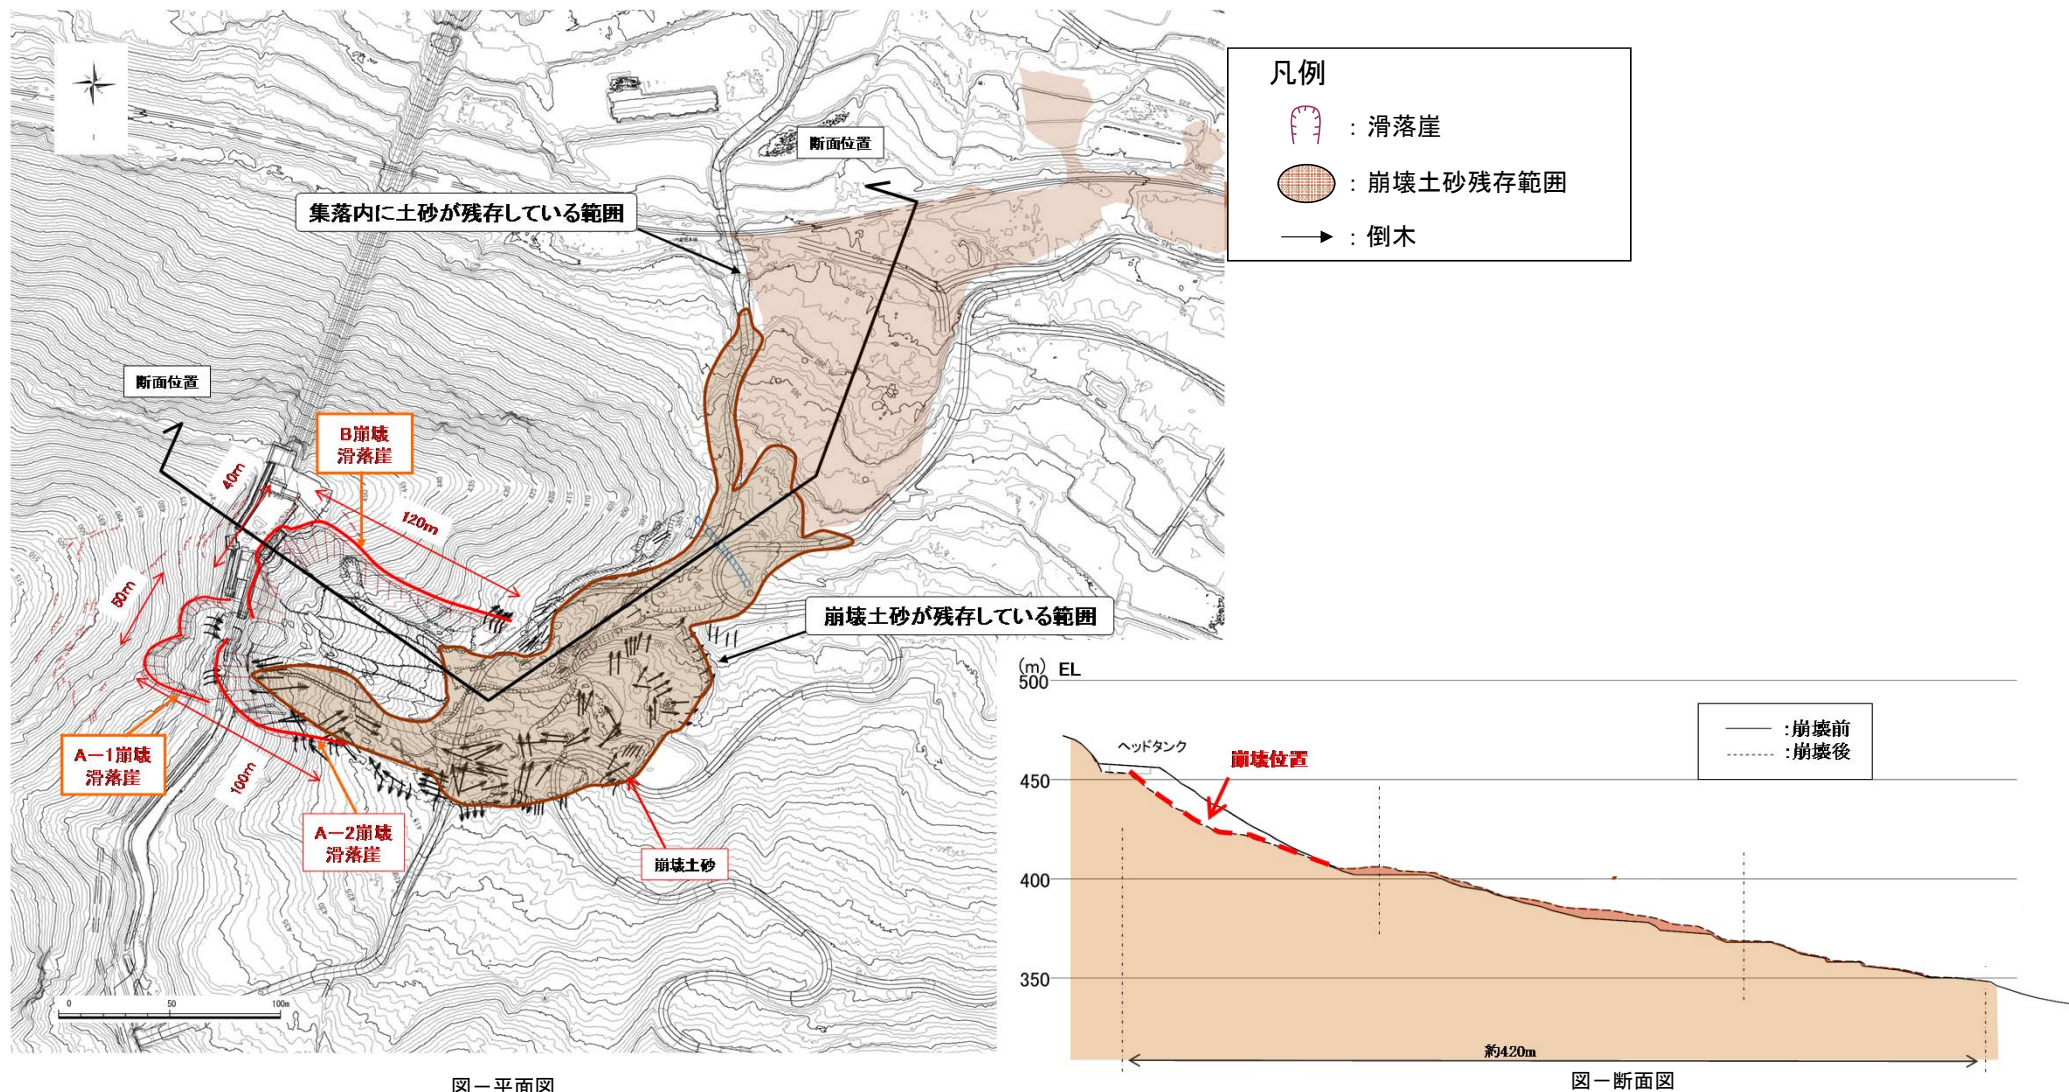
〔斜面崩壊の概要〕

- 斜面崩壊は、A崩壊(A-1、A-2)とB崩壊の大きく2箇所が発生している。
- A崩壊は、A-1崩壊とA-2崩壊に分けられるが、全体で見ると崩壊規模は約長さ100m×幅50mであり、崩壊土砂量は約3.5万 m³と推定される。
- B崩壊の規模は約長さ120m×幅40mであり、崩壊土砂量は約4.3万 m³と推定される。

図一平面図

図一断面図

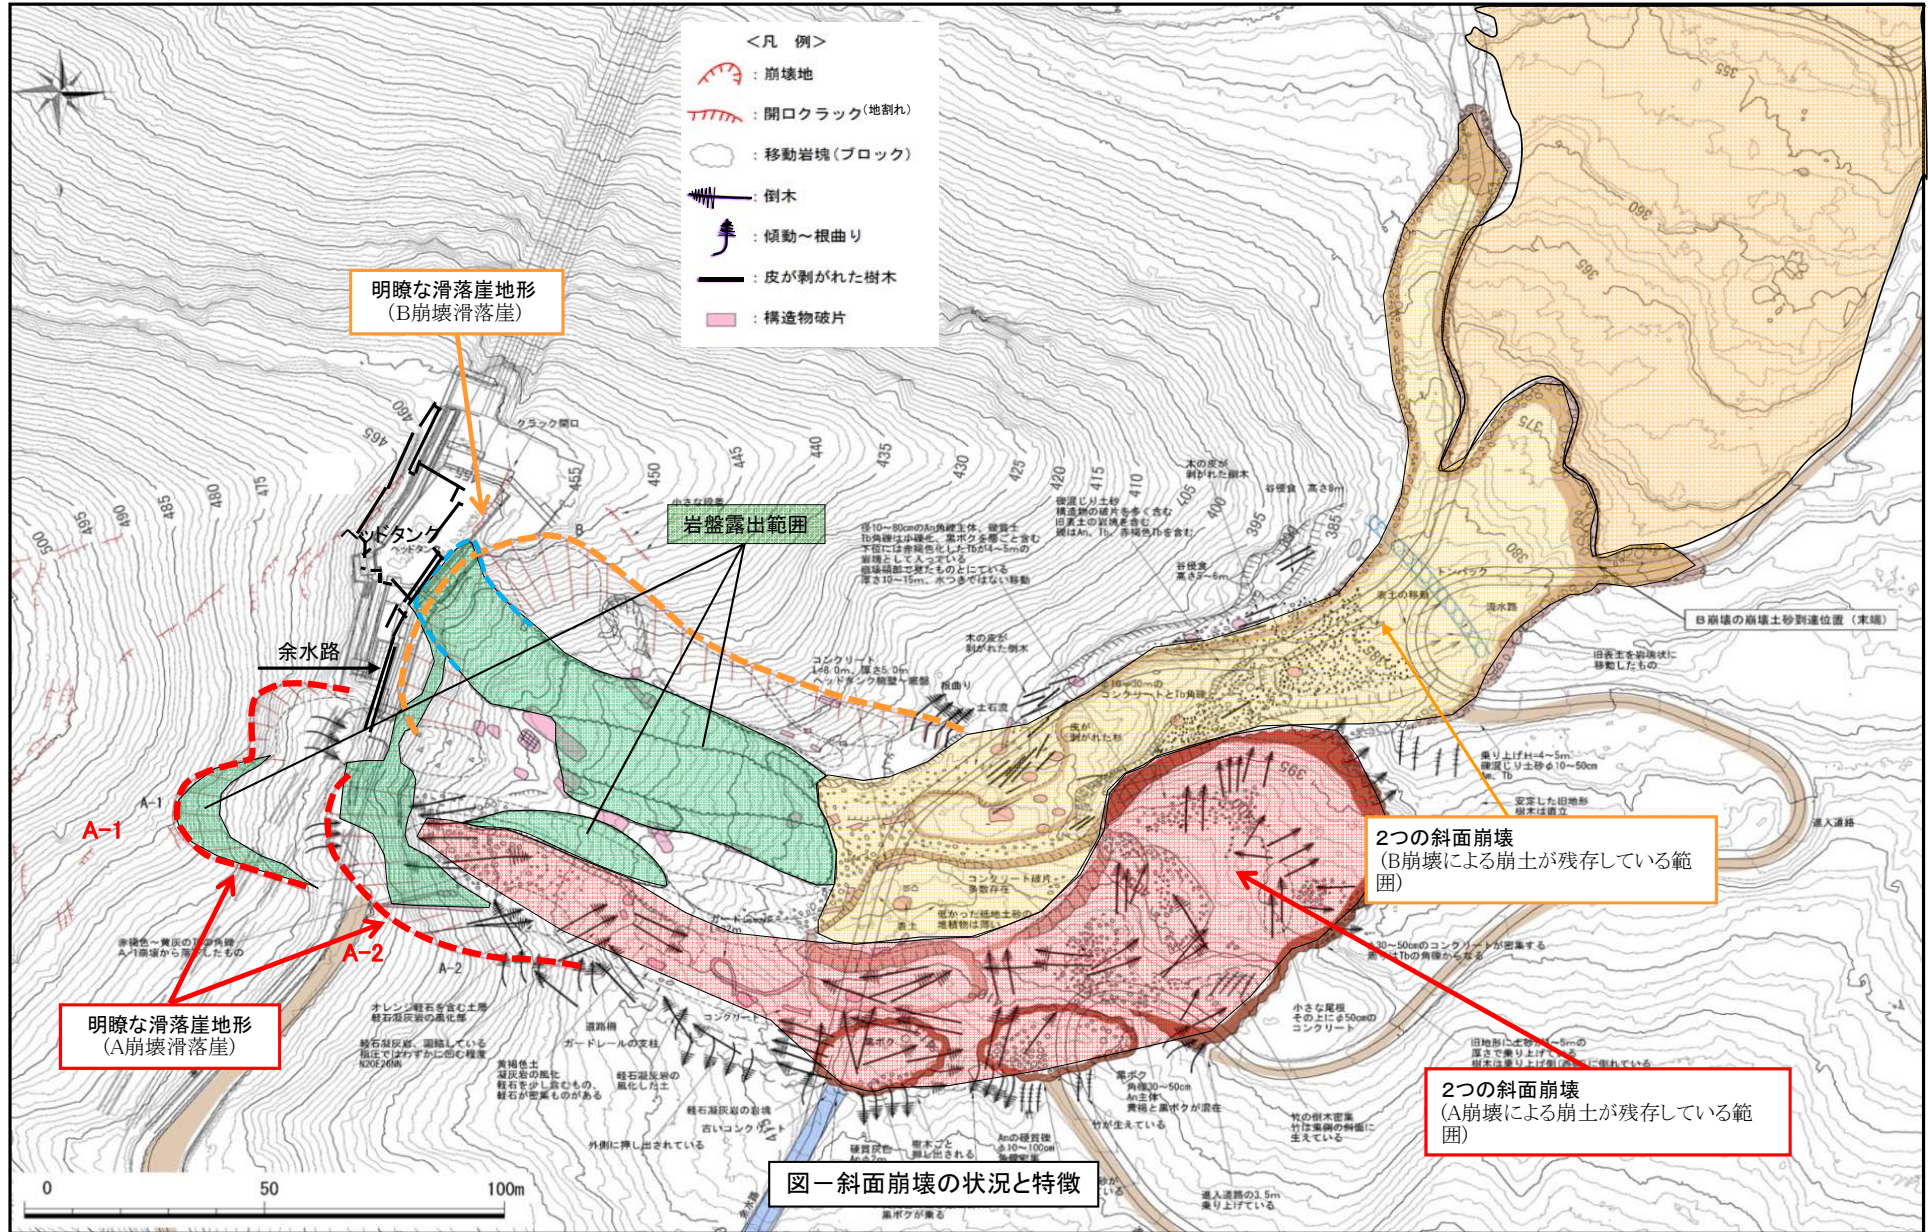
[斜面崩壊の状況と特徴]

- A崩壊(A-1、A-2)とB崩壊の頂部には、明瞭な滑落崖地形が認められる。
- A崩壊とB崩壊による崩壊土砂が、斜面上に並んで堆積している。

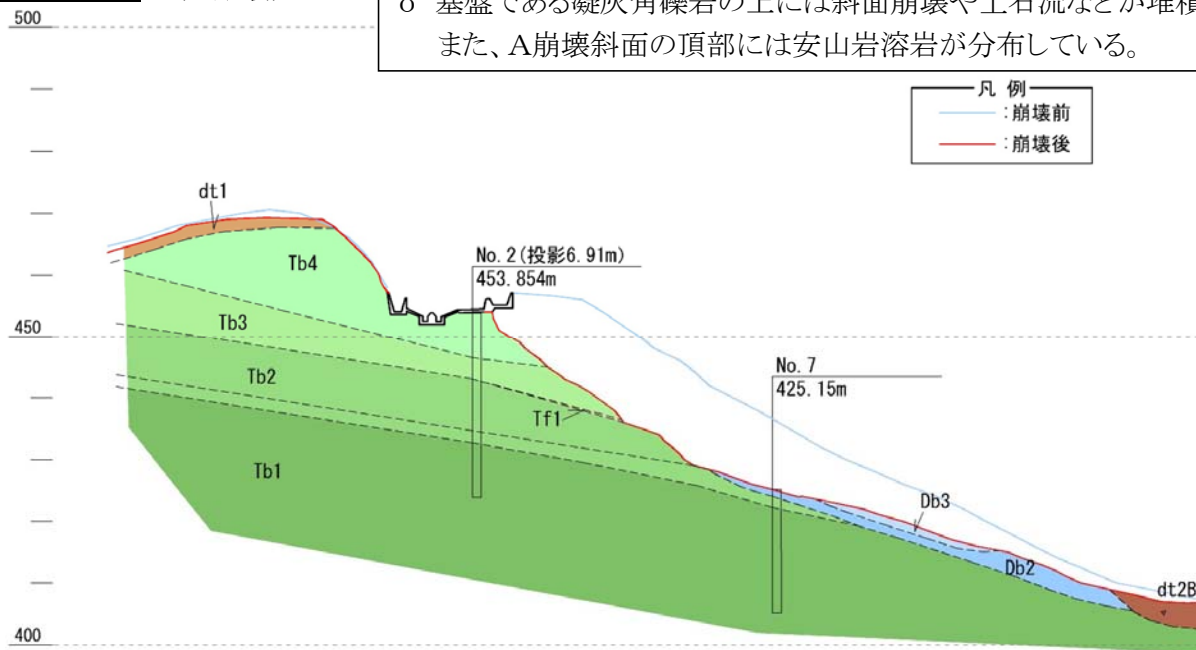
①-①断面 [B崩壊]

- 斜面の基盤は、先阿蘇火山岩類に属する凝灰角礫岩層が分布している。
- 基盤である凝灰角礫岩の上には斜面崩壊や土石流などが堆積して形成された古期崩壊堆積物層が不整合で被覆している。また、A崩壊斜面の頂部には安山岩溶岩が分布している。

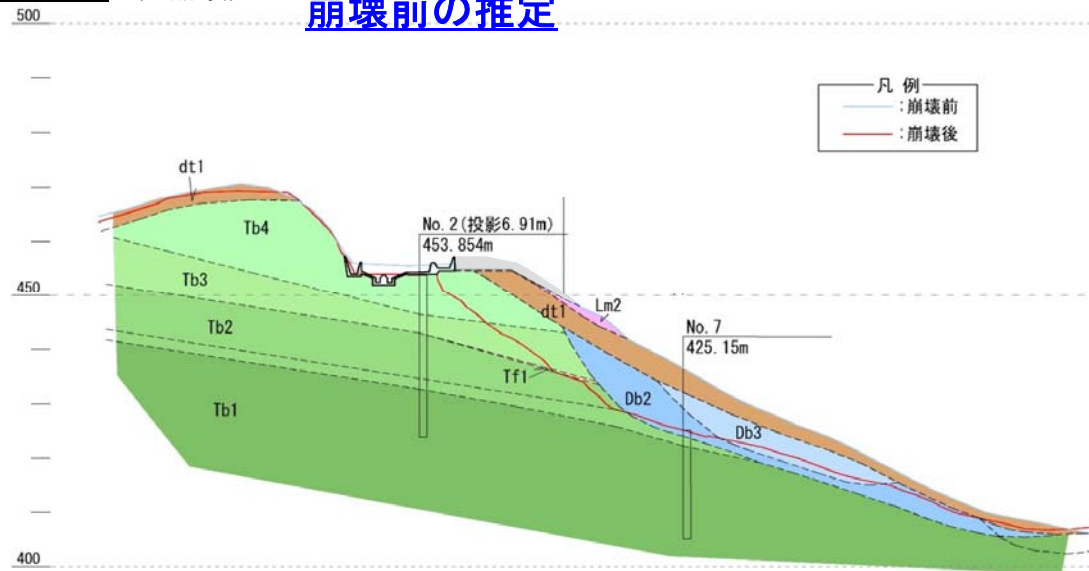
①-①断面〔B崩壊〕

○ボーリング調査及び地表露頭の情報から崩壊前の地質構造を推定した。

崩壊前の推定

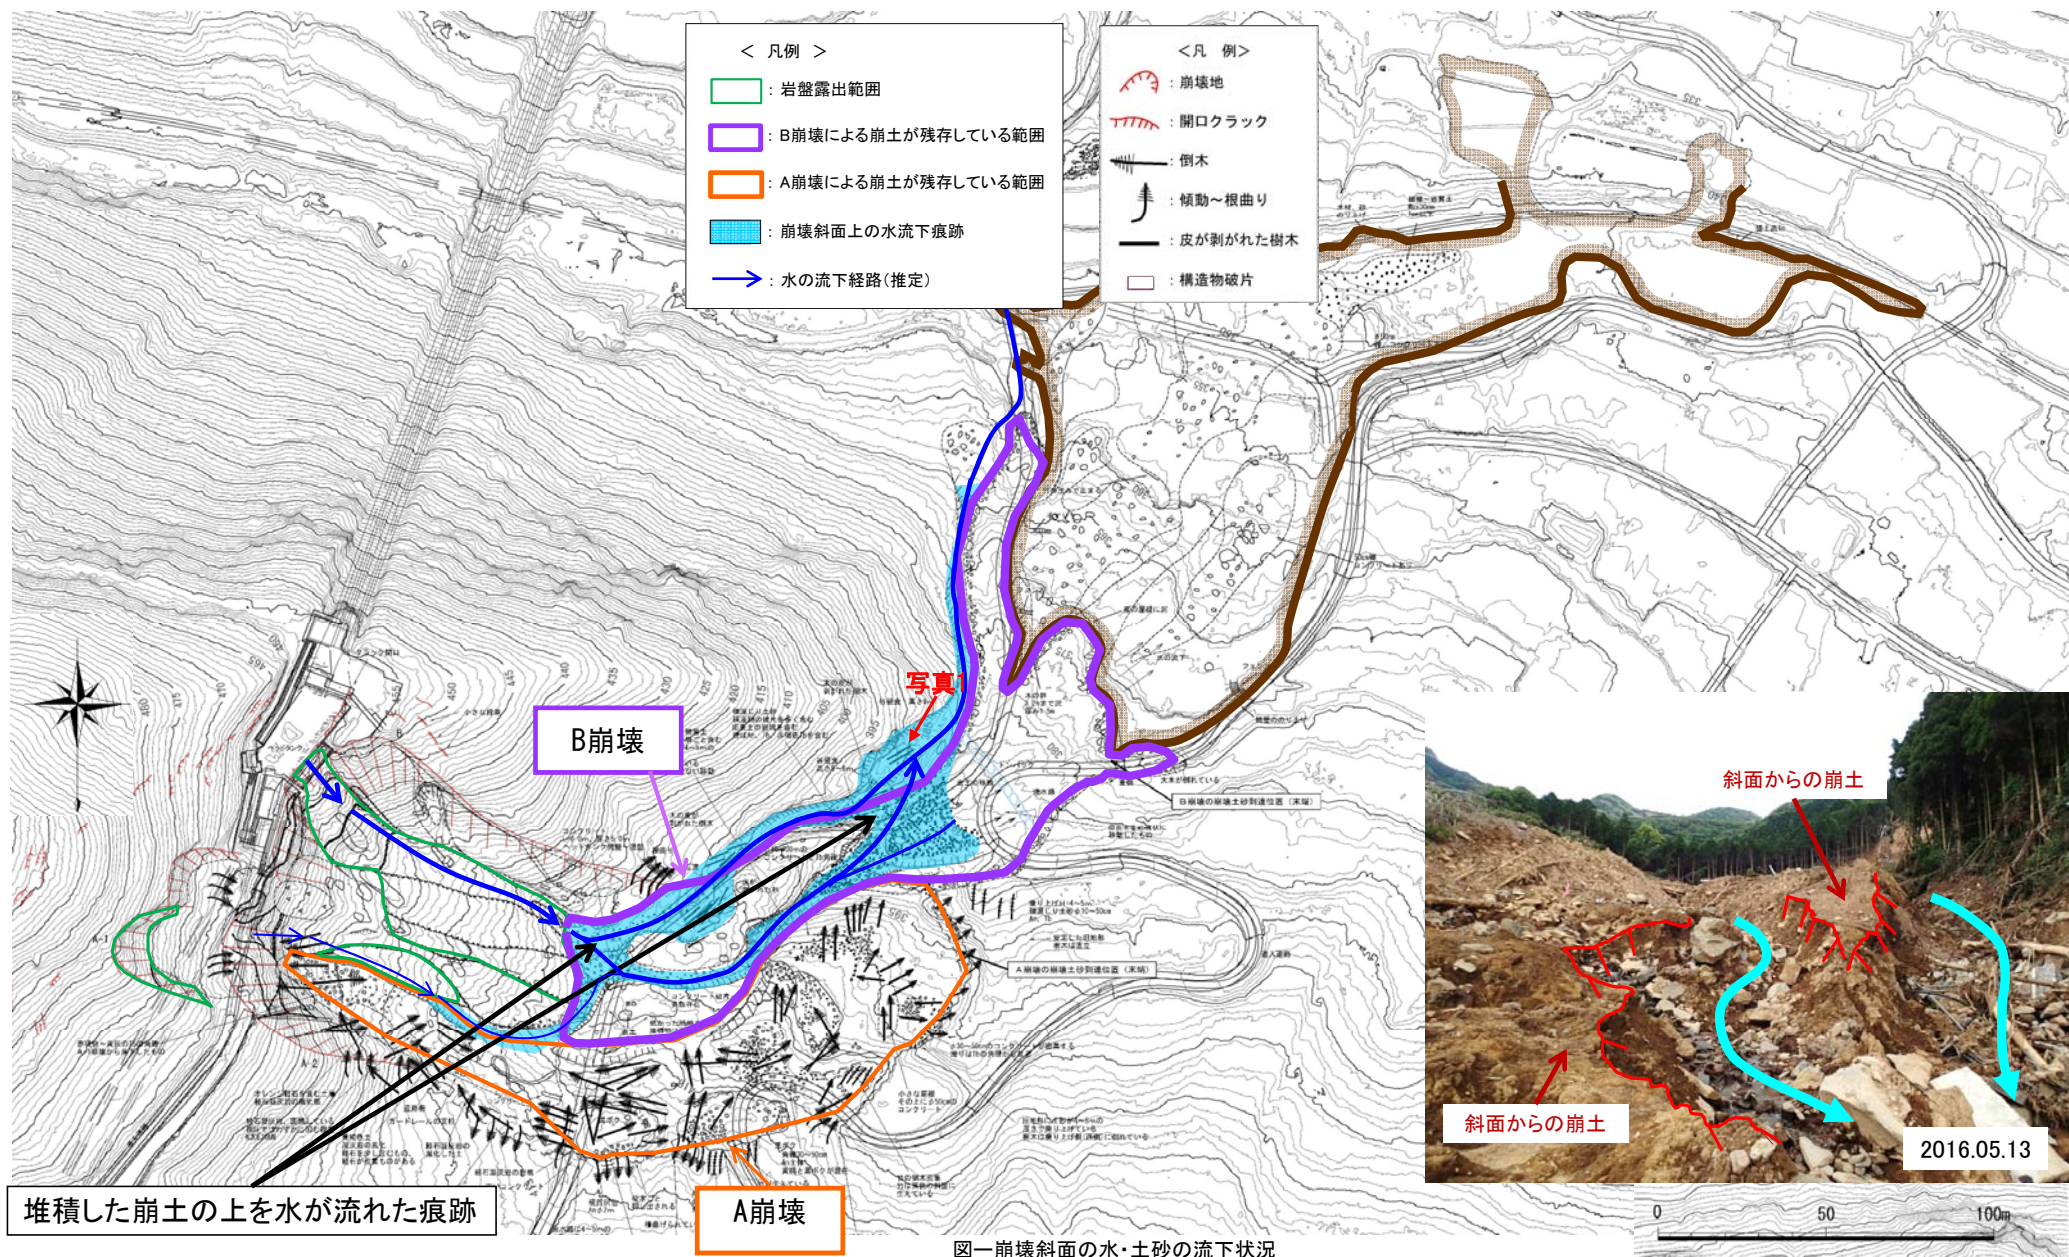
図一崩壊斜面の水・土砂の流下状況

- 斜面崩壊は大きく2つ発生しており(A崩壊・B崩壊)、その崩壊からの崩土がそれぞれ斜面上に堆積している。
- 崩壊土砂の上には、水が流れたことにより形成された谷状の侵食地形が残されている。

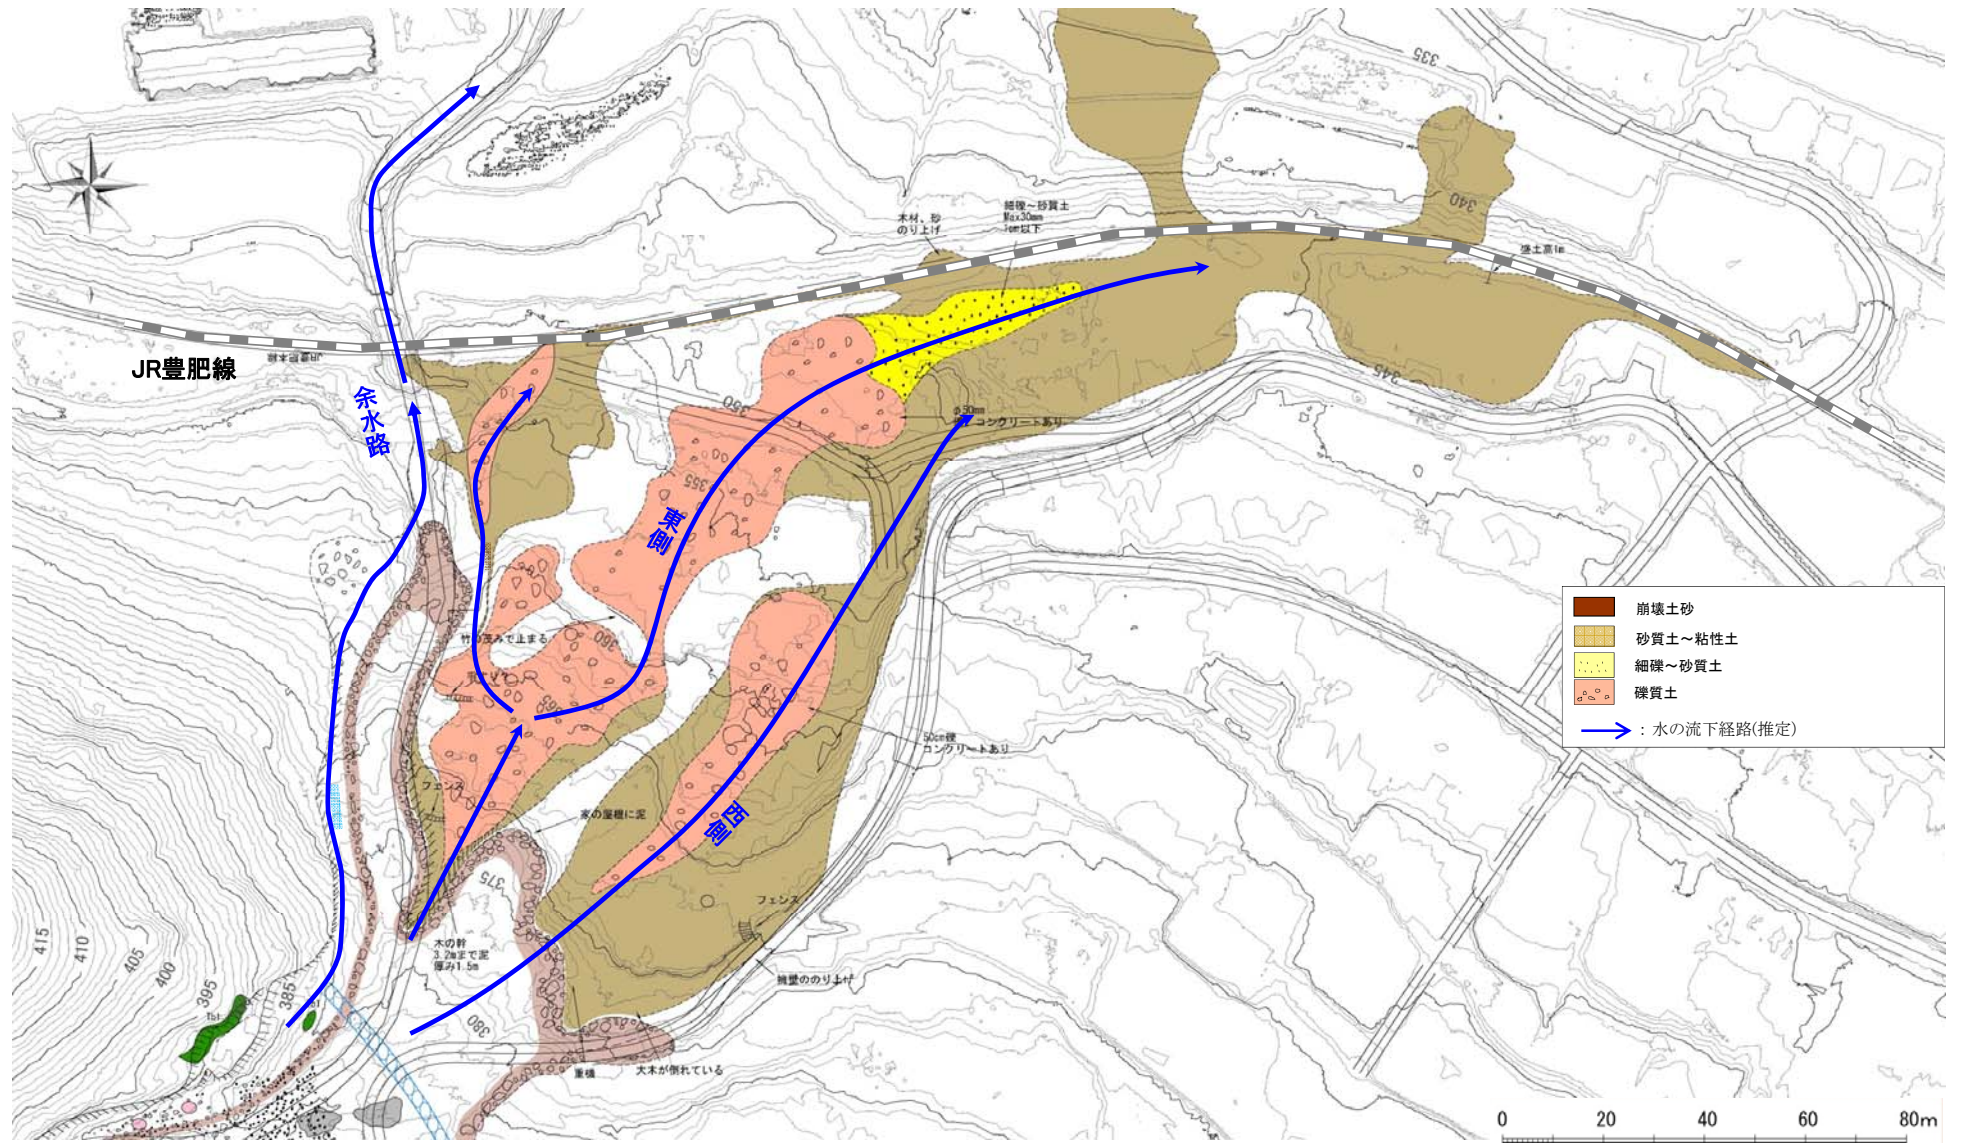
〔集落の水・土砂の流下状況〕

○ 集落内に堆積した土砂は、礫質土、粘性土が分かれて堆積している。

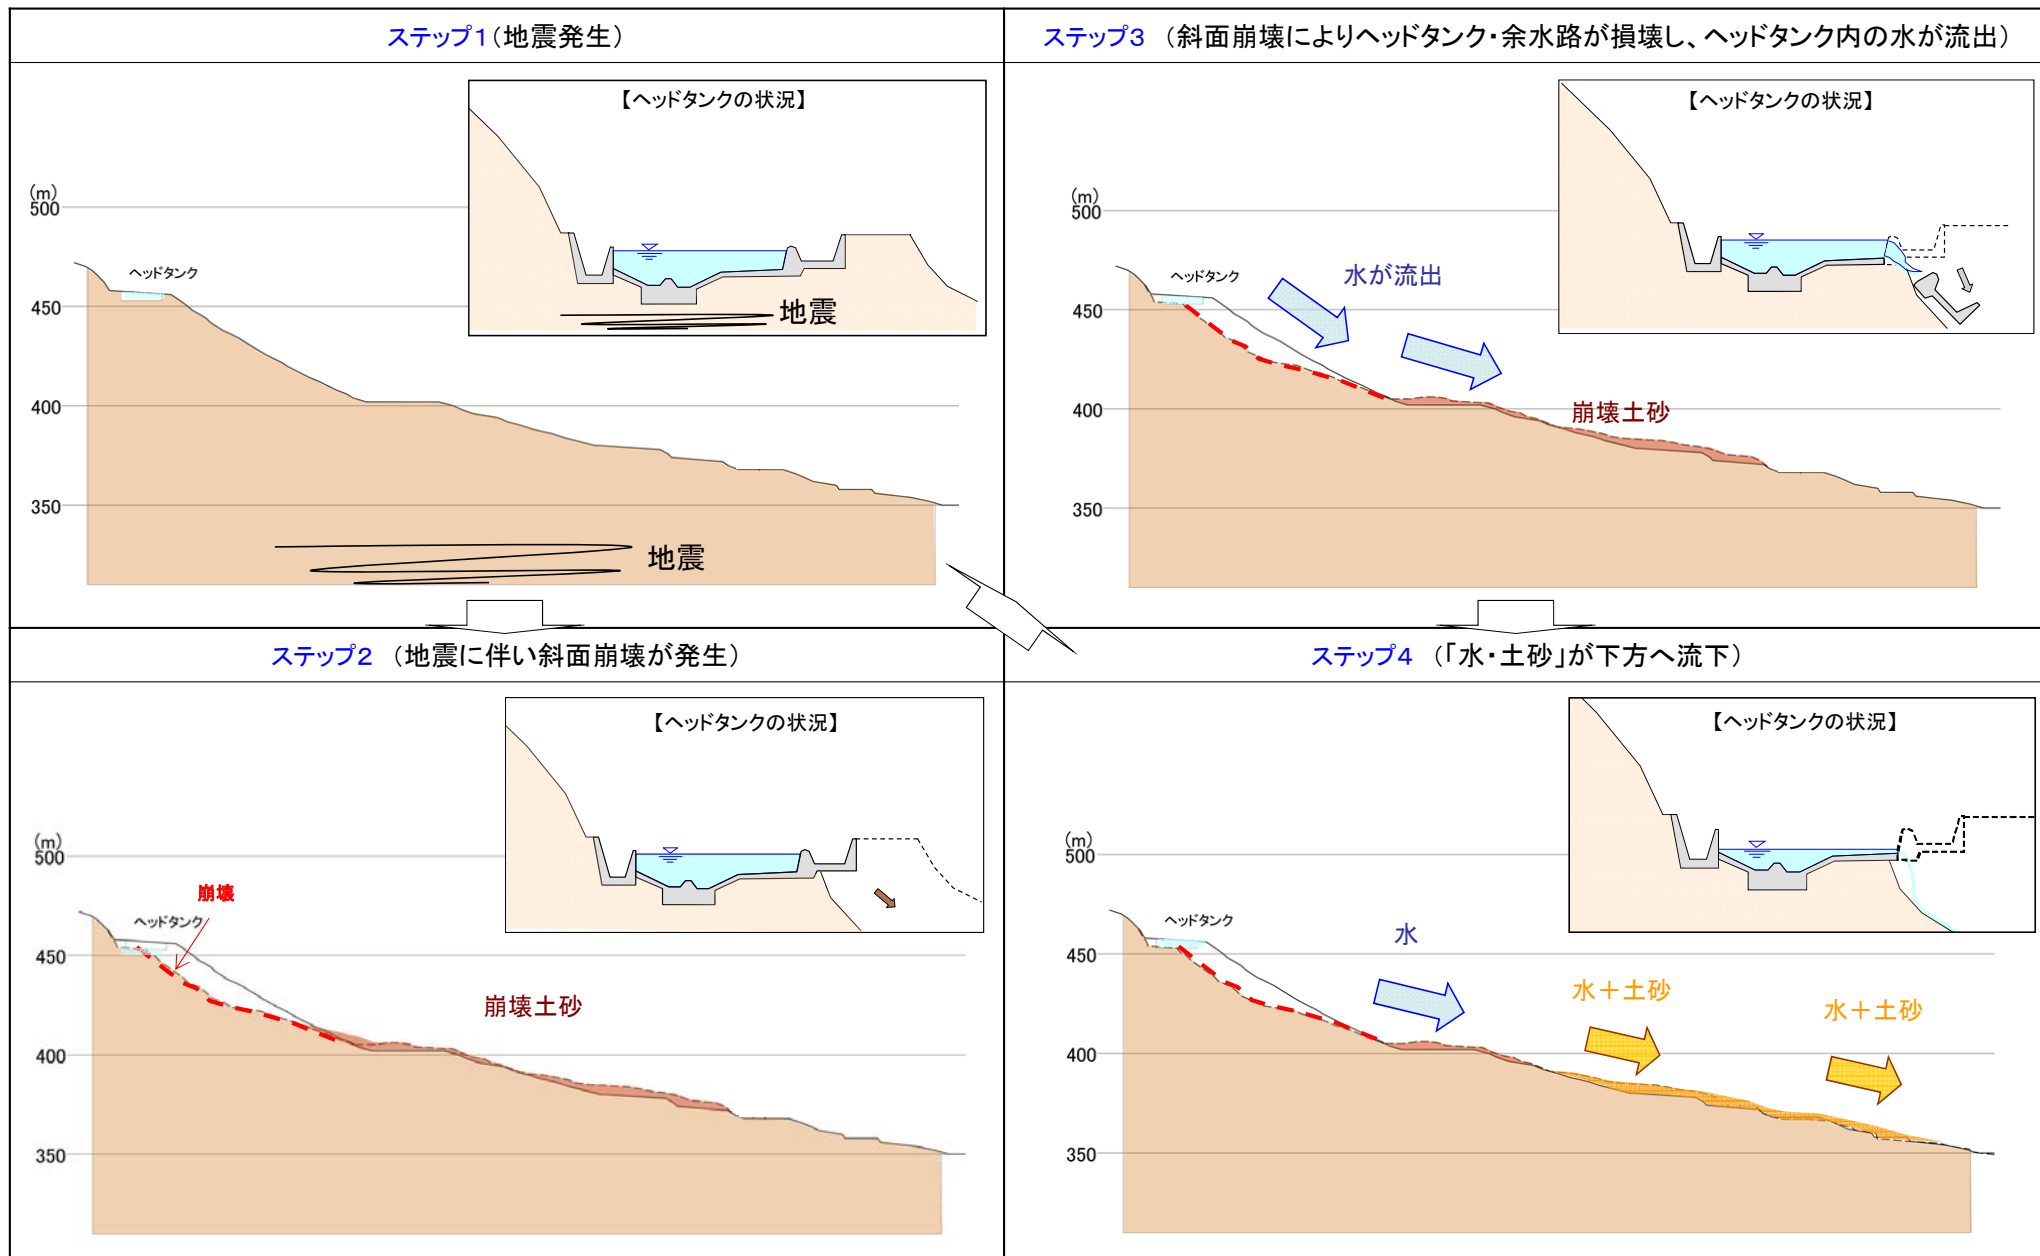
○ 調査結果より、今回発生した地震、斜面崩壊、当社設備の損壊及び水の流出の関係は、以下の図に示すとおりと推定される。

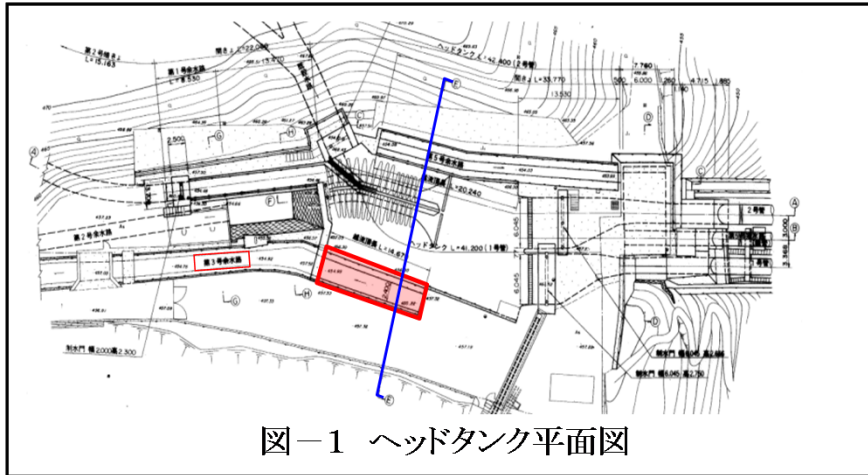
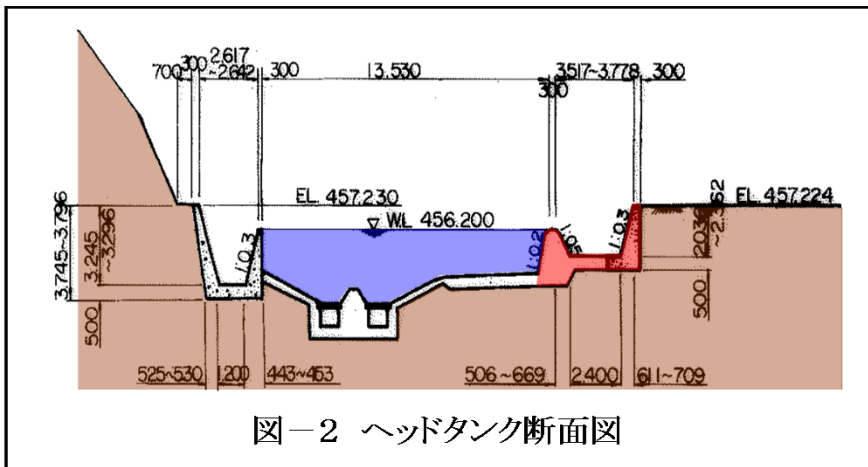
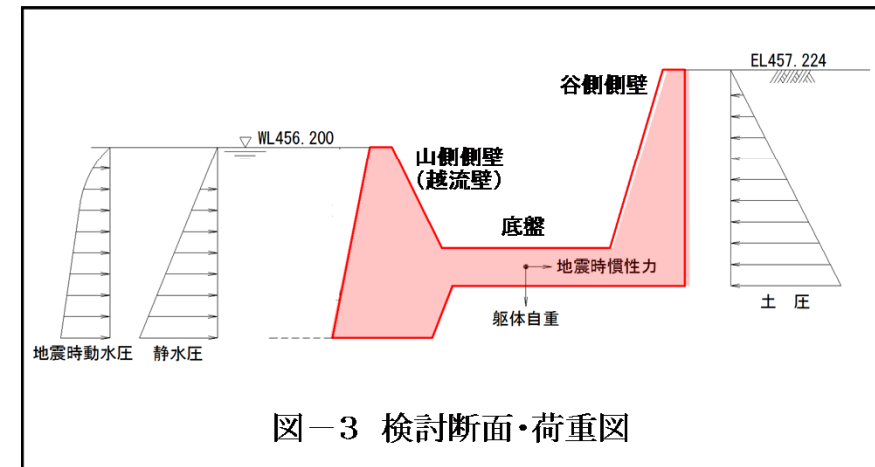
② 検討ケース

○現在の基準に基づき、ヘッドタンクの耐震性の検討を実施した結果、ヘッドタンクは現在の基準を満たしていることを確認した。
 (耐震性については、昭和40年に現在の基準(下記①)が制定されたが、それ以前に設置された設備については、適用されない)

検討ケース	水位の状態		地震力
	ヘッドタンク	第3号余水路	
常時	満水状態	空虚状態	—
地震時	満水状態	空虚状態	地震力考慮
