平成28年熊本地震における6万ボルト送電線（黒川一の宮線）の被害状況と復旧概要

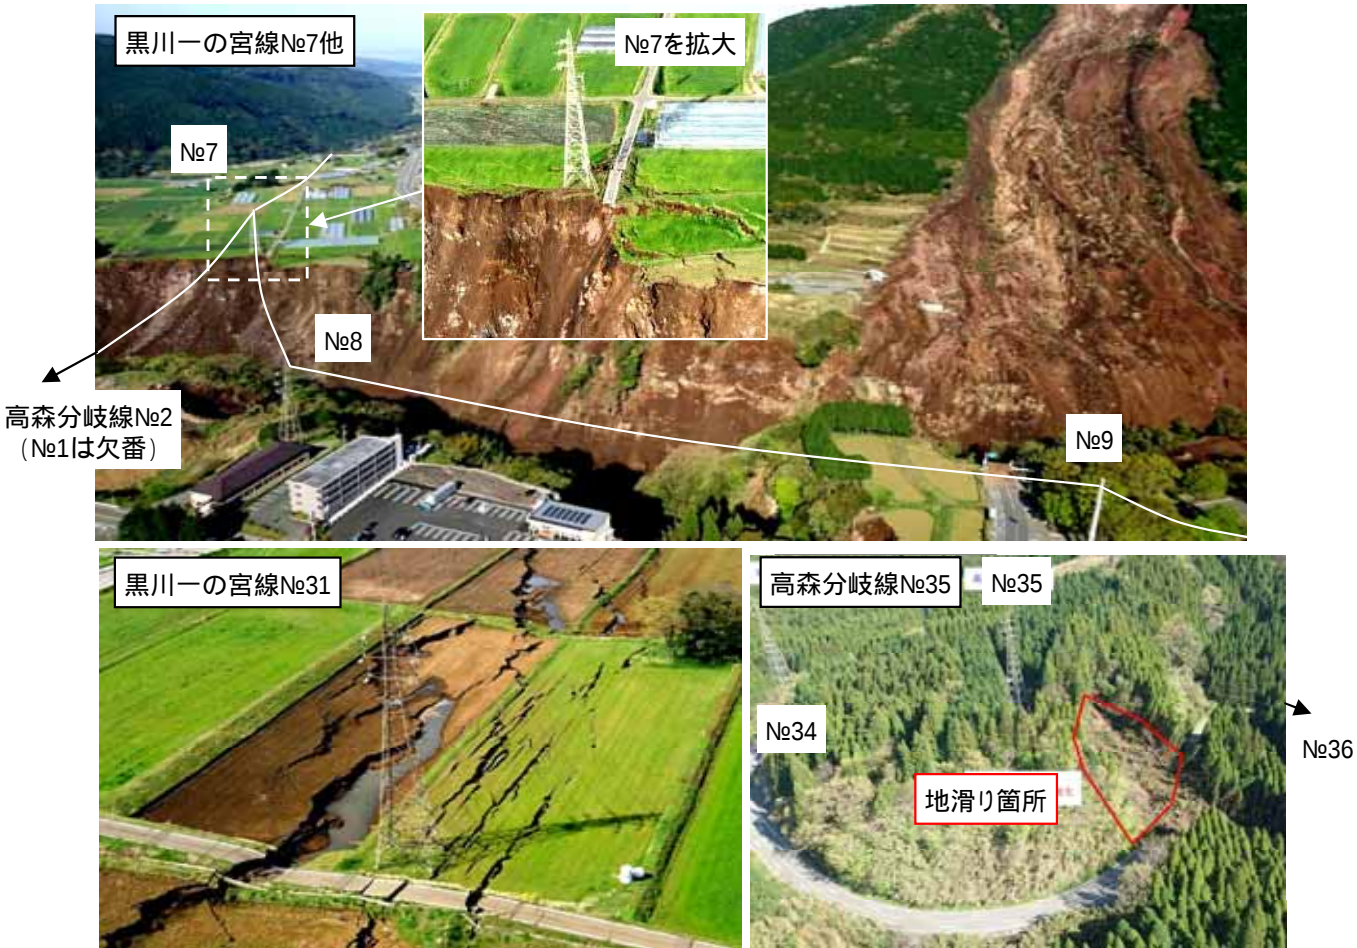
送電線路経過地図 ( 1/75,000 )

6万ボルト黒川一の宮線

№30他  
(的石地区)

№7他  
(立野地区)

6万ボルト高森分岐線

№35  
(中松地区)

- 地滑りや地割れに伴い傾斜・変形した鉄塔は、今後の余震及び降雨等を考慮すると、倒壊のリスクが極めて高いため、新たなルートによる仮復旧工事を実施
- 仮復旧工事は、大規模な地滑りが発生した黒川一の宮線№7周辺（立野地区）と同線路№30周辺（的石地区）、及び分岐線路№35（中松地区）の3地区に分割
- 21日(木)の大雨等により作業を一時中断し、天候回復後の安全確認に時間を要したため、工程を一部見直し
- 社員及び協力会社の総力を結集し、4/27(水)までの復旧完了を目指す
- 復旧工事に必要な人員は、昼夜交代制で協力会社の作業員を最大限投入することで、最大600人程度と想定
