川内原子力発電所1号機所内電源設備点検作業中の人身事故について

# 川内原子力発電所1号機 定期検査中における人身事故の概要 接地器具取付作業説明図

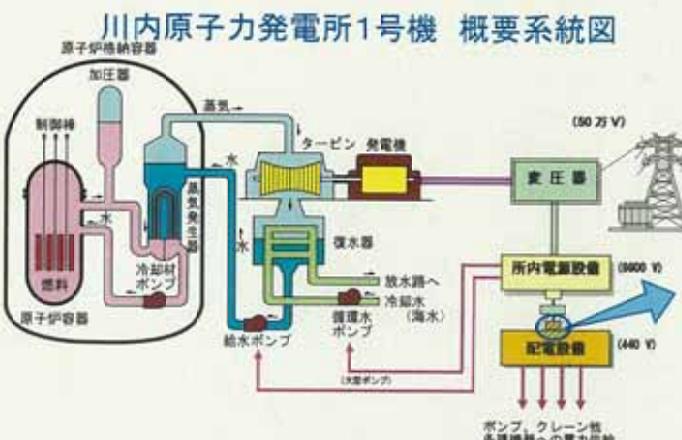
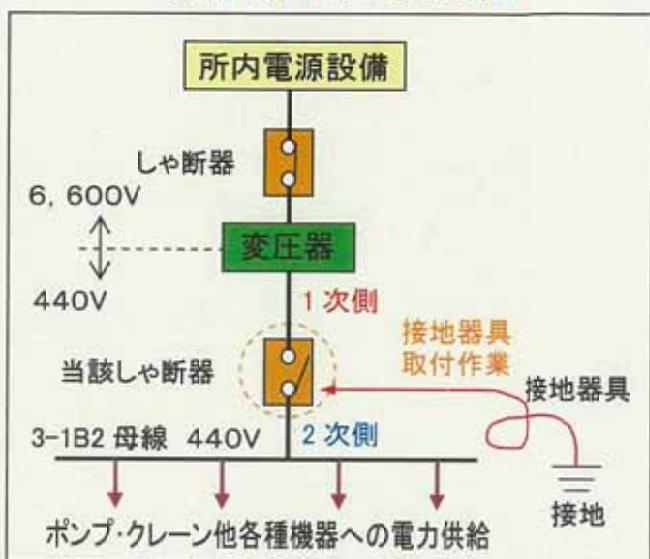
- ・ 主回路端子 1 次側及び受電盤遮断器室内の床面にアーク溶融の痕跡が確認された。
- ・ 受電盤遮断器室内の配線類が焼損していた。
- ・ 受電盤、隣接する母線連絡盤及び動力変圧器盤の上部にすす及び消火剤が付着していた。
- ・ 受電盤上部前面の保護継電器のガラスカバーが割っていた。
- ・ 引き出して別の場所に置いてあった受電遮断器及び受電盤遮断器室内の主回路端子 2 次側に、変形、破損等は確認されなかった。
- ・ メタクラ過電流継電器（51B2H）R相が動作していた。
- ・ パワーセンタ過電流継電器（51PB2）S相が動作していた。
- ・ 主母線、動力変圧器及びケーブルは、アーク溶融の痕跡、損傷等は確認されなかった。

目視及び写真による外観状況調査により、検電器、絶縁抵抗測定器については焼損、変形等は確認されなかつたが、接地器具については焼損、断線が確認された。

接地: 電力ケーブル等を有する電気回路においては、停電作業中の安全を確保するため、停電後に溜まっている電気を残さないように接地器具(アース線)を取り付ける。
