## 玄海原子力発電所3号機 漏えい燃料集合体の調査結果（概要）

# 玄海原子力発電所3号機 漏えい燃料集合体の調査結果

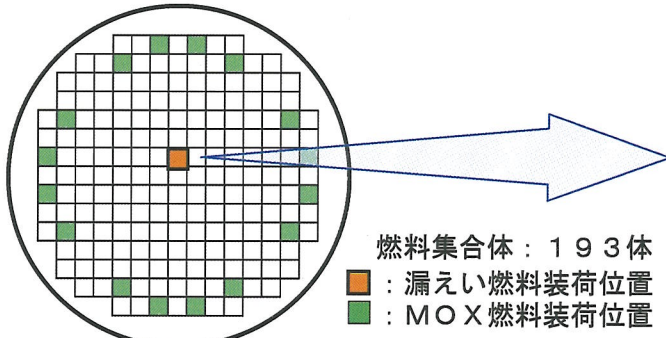
## 燃料集合体装荷位置図

燃料集合体全数（ウラン燃料177体、MOX燃料16体）について SHIPPING 検査を実施した結果、燃料集合体1体（ウラン燃料）に漏えいがあることを確認した。

漏えいが確認された燃料集合体は、再使用しないこととする。
