[漏洩箇所]

○ ボイラー水冷壁管の2本に破孔を確認

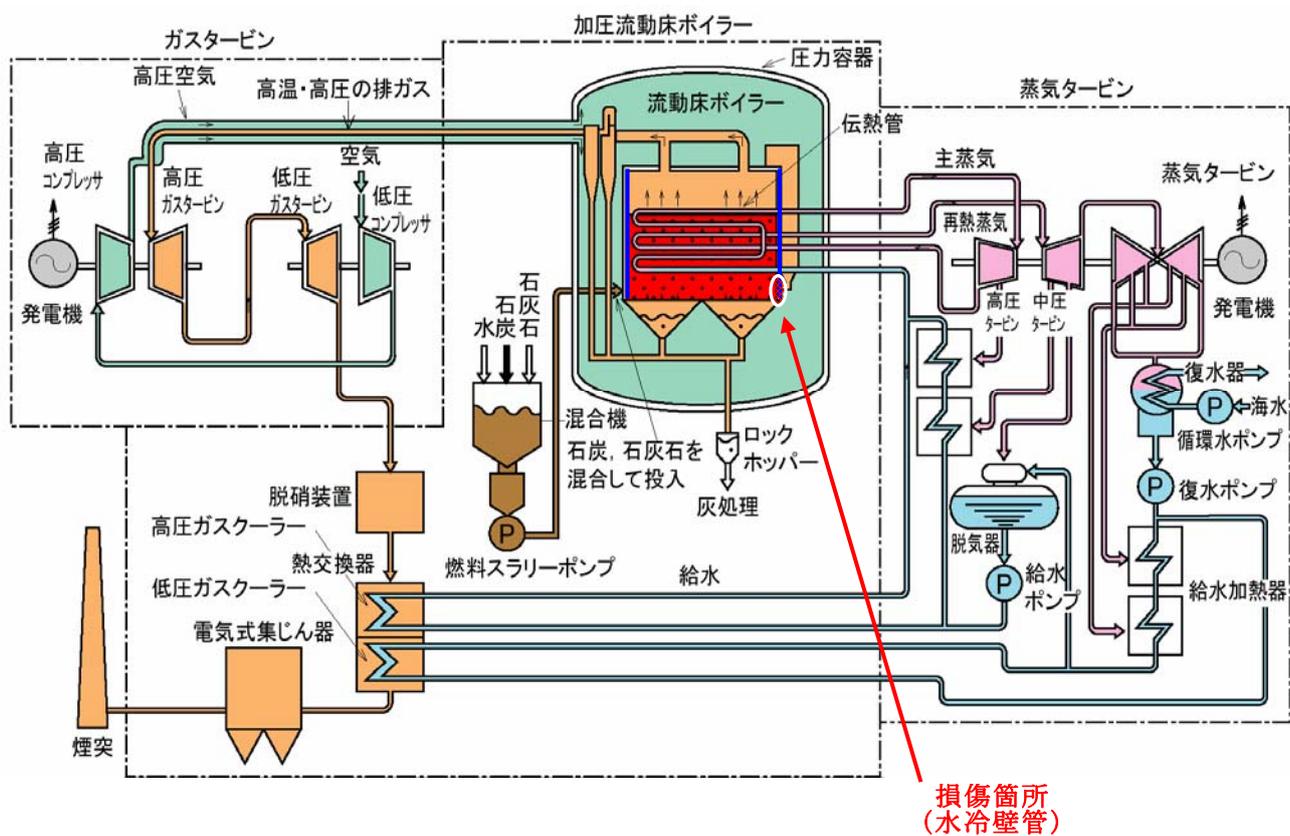
[システムフロー図]

ボイラー側面の壁の一部に、内外部を遮断するシール板が水冷壁管に溶接で取付けられており、その溶接部に溶接不良箇所（欠陥）があり、熱応力等により割れが発生。割れからのボイラー内部への空気流入によるベッド材（ボイラー内部にある石炭と石灰石の混合物）の巻き込みで水冷壁管が摩耗し損傷に至ったものと推定される。

- 漏洩管 2 本を新管に取替実施
- 類似箇所の点検を行い、溶接不良が認められた部位については修理を実施
