[損傷箇所]

○ 非常调速装置付近の軸が折損

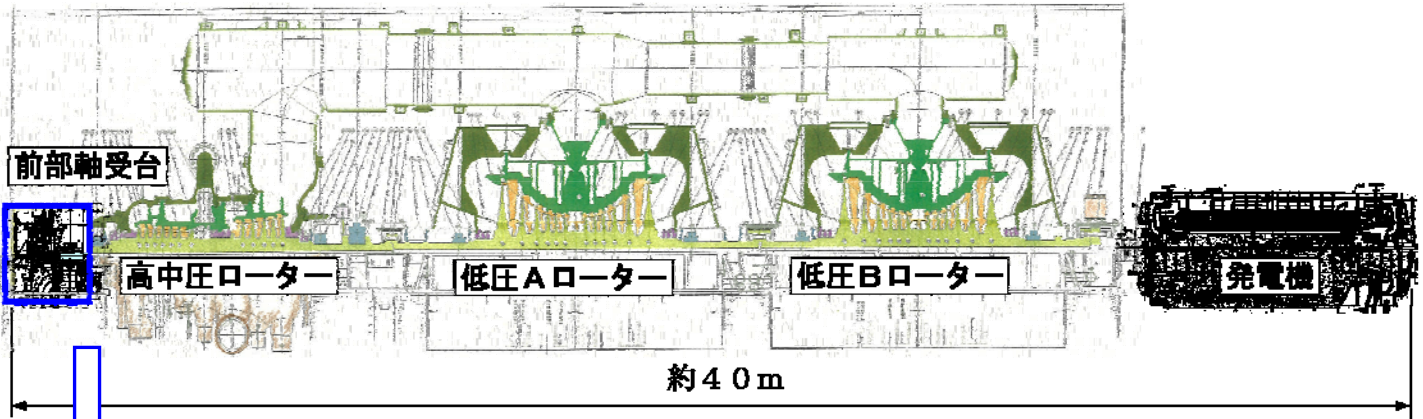
【 蒸気タービン・発電機構造図 】

軸受の組立て不良が原因で、軸のスムーズな動きが阻害され、軸に過大な曲げ応力がかかり、疲労破壊に至ったと推定される。

- ・ 軸受取付面の手入れが不十分であった
- ・ 軸受取付面の潤滑油塗布が不足

- 損傷軸を新製取替実施
- 軸受取付面の手入れ及び潤滑油塗布を適切に行い組立実施
