玄海原子力発電所 3号機 C 充てんポンプの  
主軸折損の調査結果 (概要)

# 玄海原子力発電所 3号機 充てんポンプ 主軸折損事象の概要

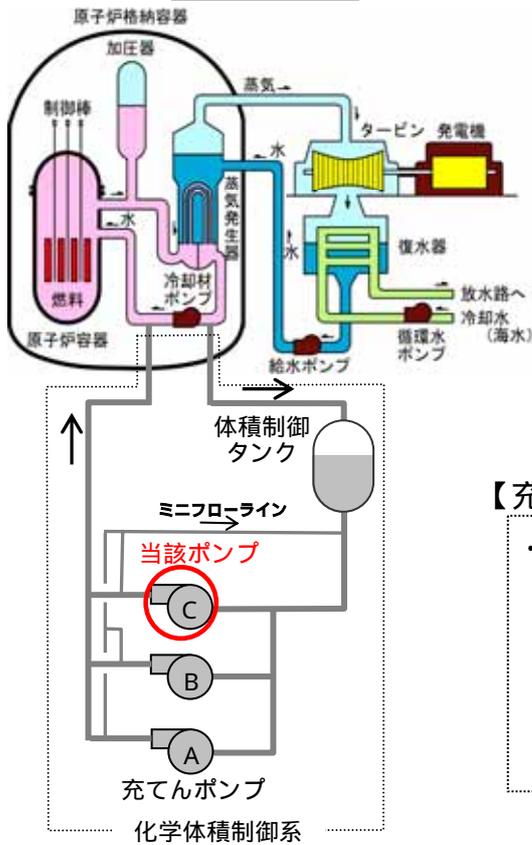
概略系統図

- ・主軸折損部の破面観察の結果、破面は疲労破壊の様相を示していたことから、振動に関する要因を調査した結果、体積制御タンクからポンプへのガス流れ込みがひとつの要因として推定された。
- ・体積制御タンクからポンプへのガス流れ込みによる影響を確認するため、メーカ研究施設の試験装置で試験を行った結果、体積制御タンクが低水位となる状態が継続した場合、同タンクから気泡 (ガス) が持ち込まれることによりポンプ入口の水平配管部にガス溜まりが発生し、このガスがポンプへ流入することを確認した。
- ・現在実施中の第 13 回定期検査 (平成 22 年 12 月から開始) においては、過去の定期検査と比較して、体積制御タンクを低水位で運転した期間が長いこと (通常の定期検査の約 1 日に対して、今回の定期検査では約 8 ヶ月であった) を確認した。そのうち、C 充てんポンプを運転した期間は約 2 ヶ月であった。
- ・以上のことから、体積制御タンクからポンプへのガス流れ込みにより主軸に振動が発生したと推定した。

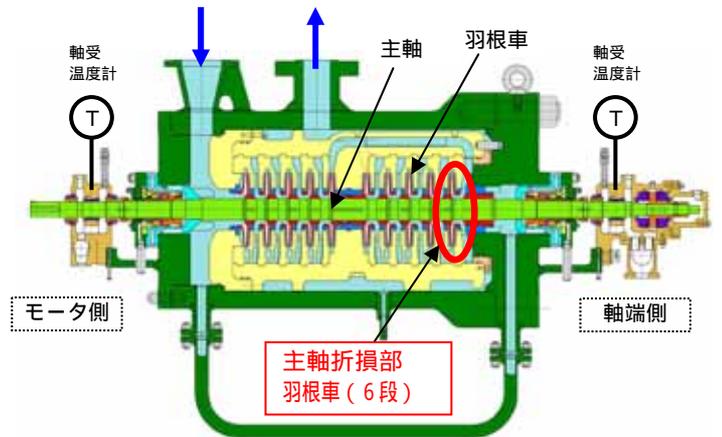
充てんポンプ構造図

- ・主軸製作時、割りリング溝部の加工方法により、コーナ R 部が小さく、応力が集中する状態となっていた。さらに、羽根車焼きばめに伴う割りリングと主軸の接触により、主軸折損部 (割りリング溝部) に応力が発生していた。
- ・今回の定期検査では、体積制御タンクを低水位で長期間運転したことにより、ポン

プ入口の水平配管部にガス溜まりが発生し、このガスの流れ込みで生じた振動により主軸の割りリング溝部に応力が発生した。

- ・これらが重畳することによって、主軸に過大な応力が加わり、主軸材料の疲労限度を超え、初期き裂が発生し、その後のガスの断続的な流れ込みにより発生する振動によってき裂が進展し、主軸が折損したと推定される。
