玄海原子力発電所3, 4号機 第1放射化学室における 火災発生の原因と対策の概要

1. 発生の概要

平成26年10月28日、定期検査中の玄海原子力発電所3, 4号機原子炉補助建屋内の第1放射化学室において、化学分析用局所排気装置内にある電気配線部からの発煙を確認した。

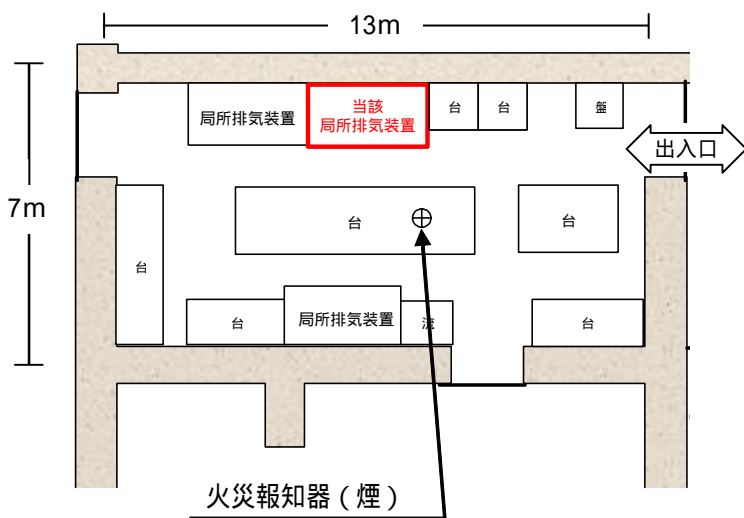
当該局所排気装置外觀

現場の状況を確認した結果、局所排気装置内の中継コネクタ(以下、コネクタ)及びケーブルの一部が著しく焼損していることから、以下の観点で原因調査を実施した。

当該及び同種の局所排気装置内の電気配線については、コネクタを使用しない配線方式に変更する。

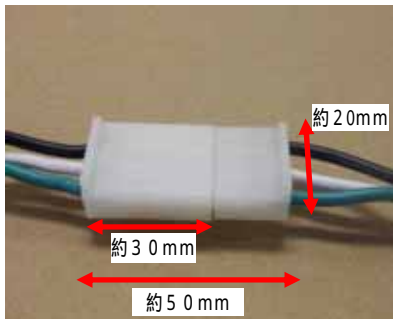
[コネクタ同種品]

- ・電流容量の小さいコネクタであったことから、使用時は過負荷となっていた。
- ・コネクタに接続されている1本のケーブルについて、数本の素線が線芯に巻き付けられた状態であったことから、工場製作時における施工不良の可能性はある。
- ・焼損部の外観観察及び成分分析を行ったところ、亜酸化銅の生成を確認した。

局所排気装置の工場製作時における施工不良により、コネクタの接続部付近に接触不良が発生し、過負荷の状態に通電が繰り返されたことから、亜酸化銅⁽¹⁾が生成し、発熱・発火したものと推定される。
