玄海原子力発電所構内における建設機械の 火災発生の原因と対策の概要について

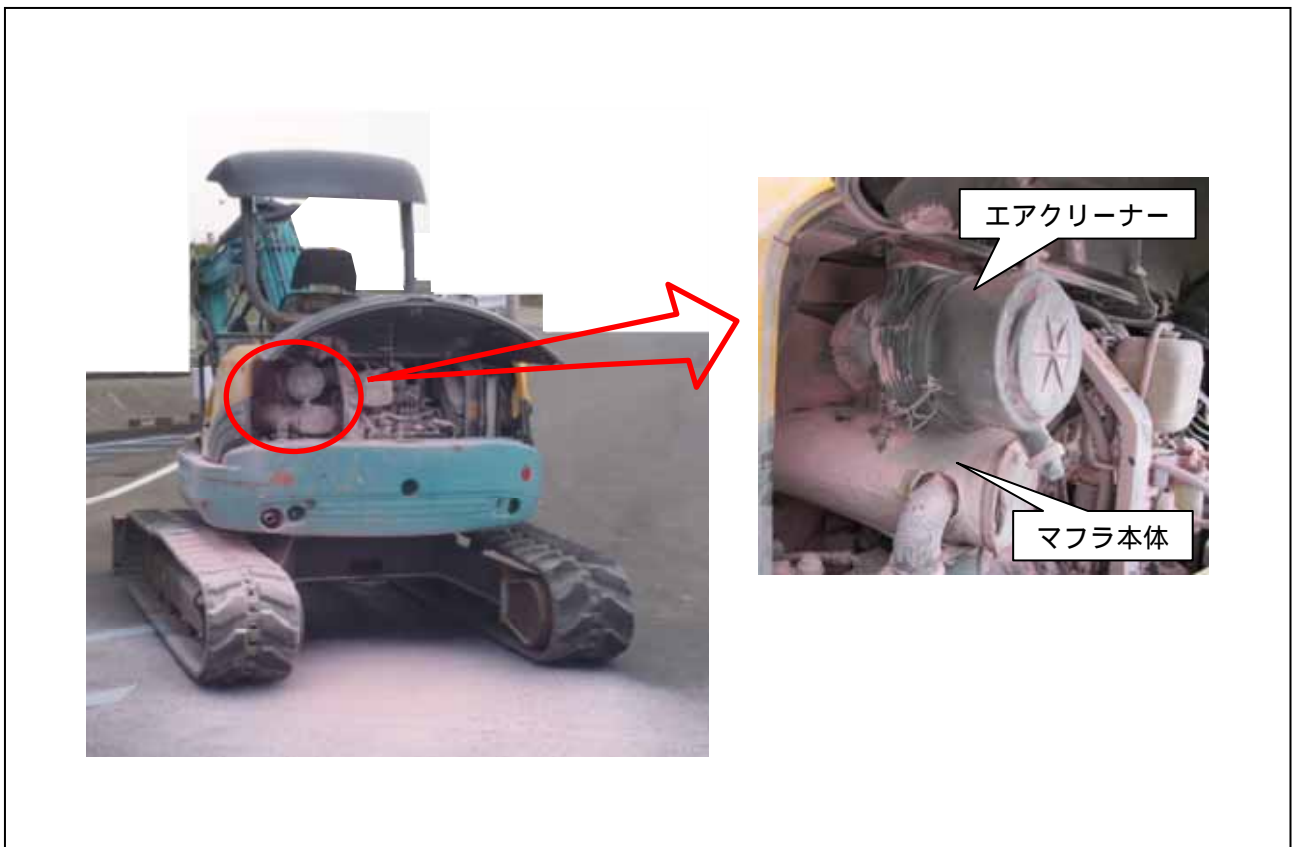
< 建設機械 (ミニバックホー) >

平成28年12月5日、玄海原子力発電所構内の正門付近において、周辺整備工事に使用している建設機械（ミニバックホー）のエンジン部から発煙を確認した。

分解し確認した結果、マフラ周辺にあるエアクリーナーの一部及びエンジン油圧低下時の警告スイッチ配線が焼損していることから、エアクリーナー内部からの加熱、警告スイッチ配線のショート及び周辺の機器・部品等外部からの加熱の有無の観点で原因調査を実施した。

- ・マフラ本体上面の穴（直径約50mm）、マフラ入口側排気パイプとマフラ本体の接合部の亀裂（長さ約100mm、幅約5mm）を確認したことから、エアクリーナー及び警告スイッチ配線は、外部からの加熱による焼損の可能性がある。なお、マフラ出口側排気パイプの亀裂（長さ約150mm、幅約5mm）も確認されているものの、エアクリーナー又は警告スイッチ配線に直接当たる方向とはなっていないことから、焼損要因に該当しないものと推定される。

建設機械を使用する工事においては、使用前点検において排気パイプやマフラなどエンジンからの高温の排気ガスが流れる配管等を重点的に確認するよう、規定文書に反映する。
