平成30年4月2日
九州電力株式会社
(10時現在)

玄海原子力発電所3号機
脱気器空気抜き管からの微少な蒸気漏れ点検について

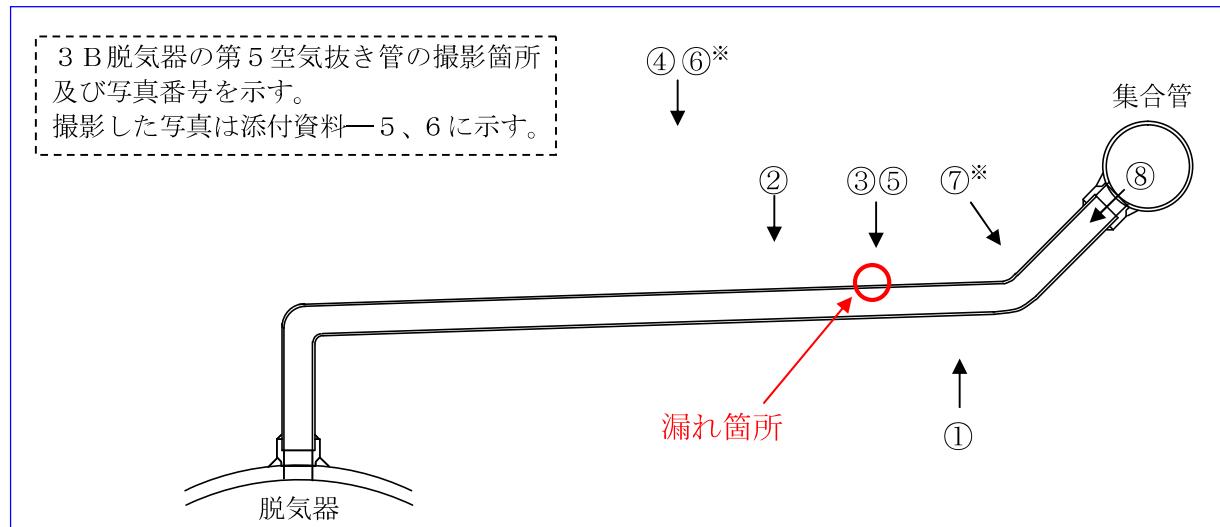
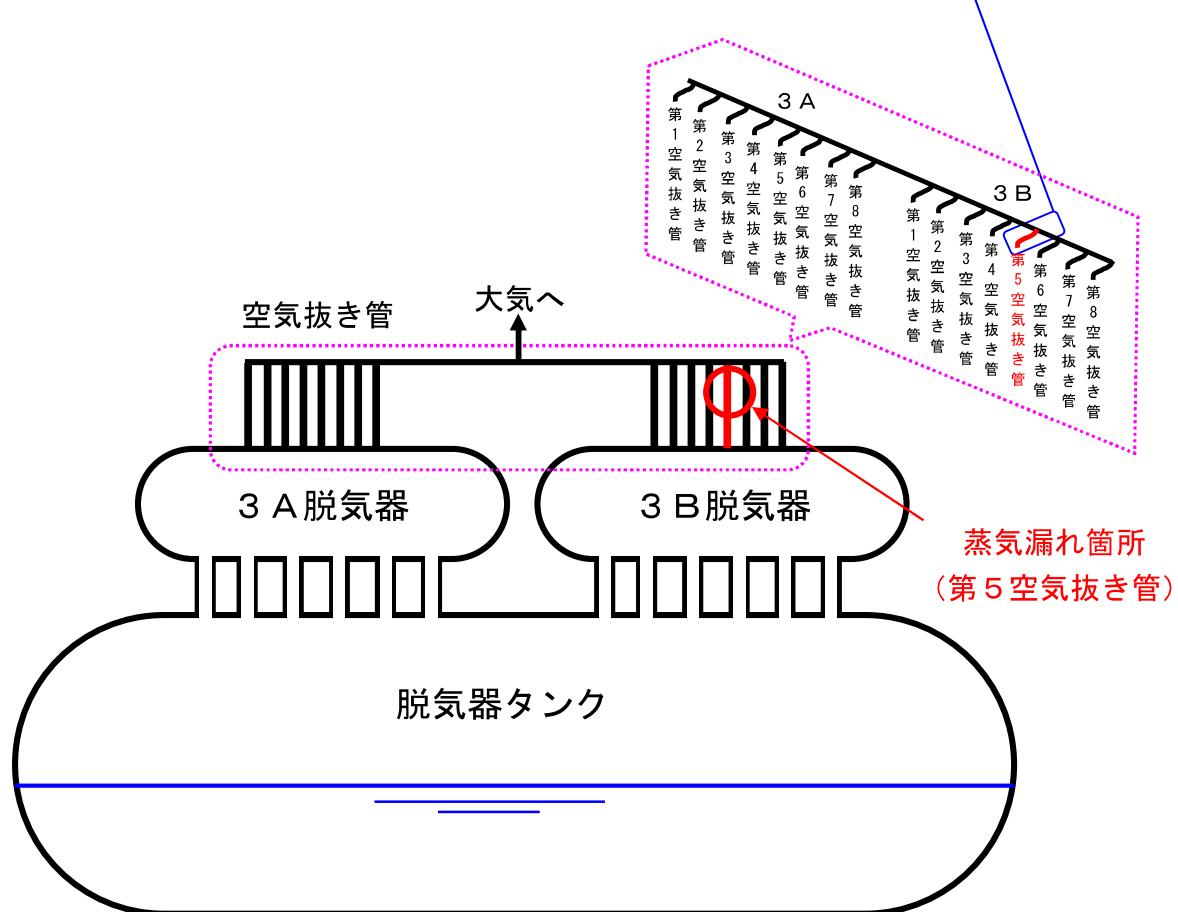
空気抜き管の保温材（外装板含む）及び配管撮影箇所

当該管の外装板下面の一部に著しい錆が確認された。

当該管の保温材（配管との接触部）に、変色や錆のような付着物が確認された。

当該管の外装板及び配管の状況から、外装板の隙間より雨水が浸入し、保温材が吸水して湿潤状態となったことにより外面腐食が引き起こされ、それが進展し貫通に至ったと考えられる。

※ : ⑥及び⑦については、3 A脱気器の第3空気抜き管にて確認
