報告の概要について

- (1) 発生日時 2019年3月5日(火) 22時頃(晴れ)
- (2) 発生箇所 川辺川第一発電所取水堰
(熊本県球磨郡五木村)
- (3) 発生内容 ゴム堰の異常倒伏に伴う誤放流
- (4) 経緯

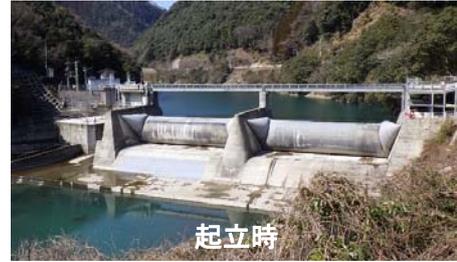
- 3/5(火) 8:15～ ゴム堰機器点検開始(ブロワ点検弁「閉」→「開」操作実施)
- 17:50 当日の点検作業終了、退場(ブロワ点検弁「開」のまま)
- 22:01 ゴム堰倒伏開始
- 22:34 ゴム堰完全倒伏
- ・倒伏開始確認後、関係機関への通知、サイレン吹鳴、河川パトロール(夜間:1回目、河川内工事箇所の浸水を確認)を実施
- 3/6(水) 7:20～ 河川パトロール(翌朝:2回目)実施
