# 川内原子力発電所 1号機 第25回定期検査における制御棒の曲がり発生について

## 事象概要

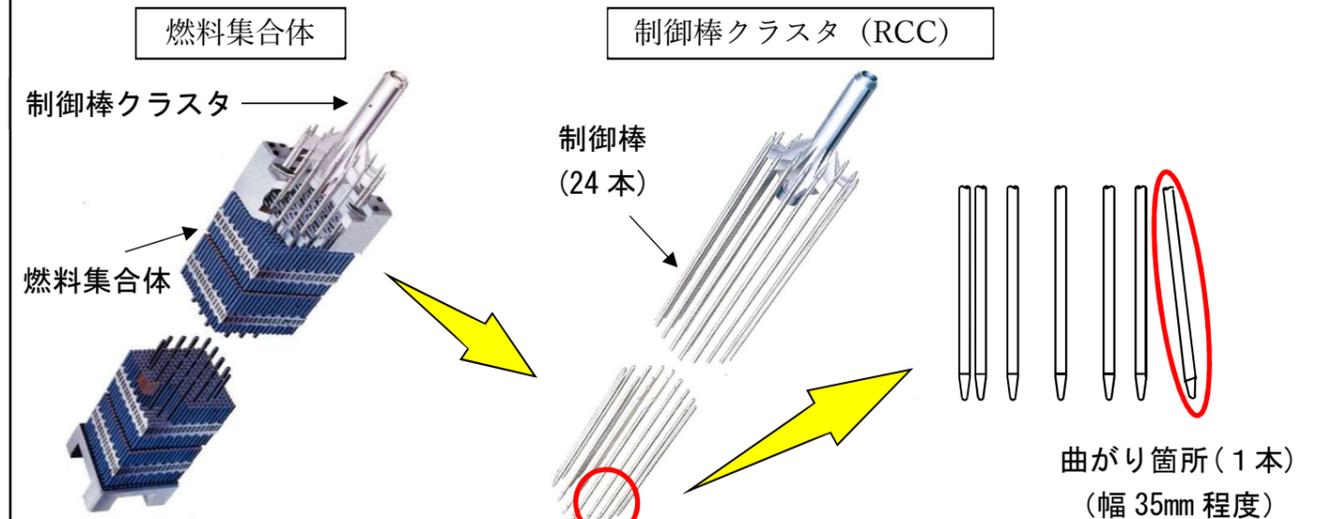
【制御棒クラスタ概要】

- 核分裂反応の制御を行う制御棒クラスタ（RCC）48体の健全性を確認する検査（外観確認）を実施。
- RCC 1体の外観確認を終え、元の燃料集合体に挿入しようとしたところ、RCC を構成している 24本の制御棒のうち、1本に曲がった様子が認められた。  
（本事象は、法令に基づく国への報告、及び安全協定に基づく自治体への報告事象には該当しない）

- 通常は、RCC を制御棒取扱装置に完全に収納した状態で、所定の高さまで下降し、センタリングを行ったうえで、ガイドピンを所定の位置に嵌め込み RCC を燃料集合体へ挿入する。
- 今回は、RCC の収納が不十分な状態であったため、所定の高さまで下降しようとした際、使用済燃料ラックに RCC の先端が接触し、曲がりが生じたと推定される。
- RCC の収納が不十分な状態であった原因は、燃料検査エリアで RCC を収納する際、作業要領書に記載されていた、収納を確認する手順（表示灯の点灯確認）が行われず、現場にいた作業及び検査に係る関係者が RCC を完全に収納したと思い込んだと推定される。
- 使用済燃料ラックに異常はなかった。

- 予備品（新品）に取り替える。
- 制御棒取扱装置に RCC が完全に収納されていることを確認するため、作業要領書を改訂し、表示灯の点灯確認に加え、モニタによる確認手順を追加するとともに、現場での確認者を明確にする。
- 上記について、当社および協力会社の関係者全員へ教育を行う。

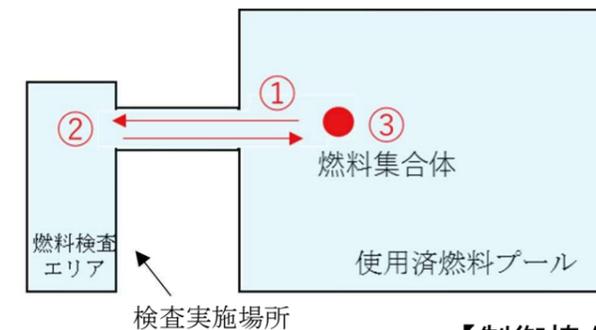
【制御棒クラスタ検査】

- 使用済燃料プールにて、燃料集合体から RCC を吊り上げ、燃料検査エリアへ移動。
- 燃料検査エリアにて RCC の外観確認を実施。
- 外観確認後、使用済燃料プールの元の燃料集合体へ RCC を挿入。
