黒川第一発電所設備損壊事象に係る技術検討会資料(概要版)

平成28年8月

九州電力(株)熊本支社

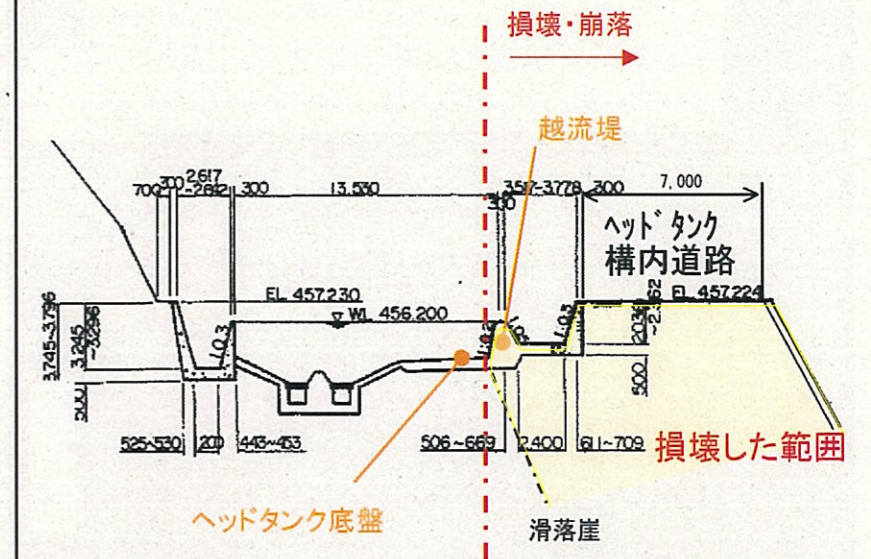
図2.1 ヘッドタンク断面図(A-A断面図)

- ヘッドタンク及びその周辺設備が損壊し、構造物の基礎地盤とともに崩落している。（図2.1、写真2.1～2.3参照）
- ヘッドタンクが大きく損壊しており、発電用水は主にヘッドタンクから流出したと考えられる。（写真2.4～2.6参照）
