川内原子力発電所1号機 定期検査中における
人身事故に関する報告の概要

川内原子力発電所1号機 定期検査中における人身事故の概要

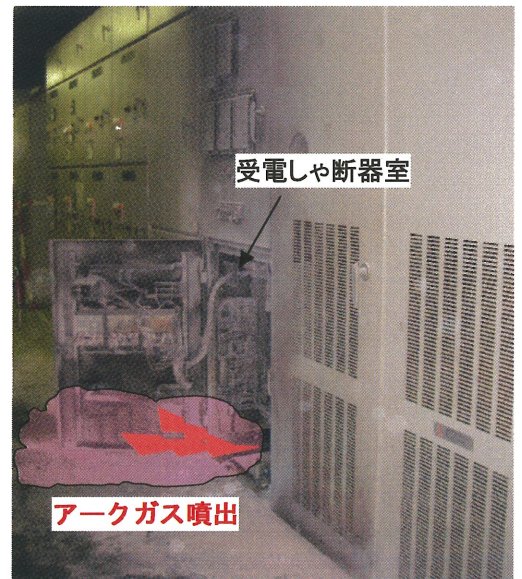
アークガスの噴出状況

- (1) 接地器具取付作業において、接地器具が主回路端子1次側のR相とS相に接触したことにより、R相とS相間で2相短絡し、アークが発生。
- (2) 2相短絡により発生したイオン化ガスの影響により、2相短絡からT相も含めた3相短絡へ移行。
- (3) 受電盤しゃ断器室内下部に滞留したアークガスが盤前面に噴出したことにより作業員が被災。
- (4) 当該しゃ断器の上流側のしゃ断器が過電流継電器動作により自動開放され、短絡停止。

今回の事故は、接地器具が主回路端子1次側充電部に接触し短絡、アークが発生し、アークガスが噴出したことにより、作業員が熱傷を負ったものと推定される。
