川内原子力発電所1号機の状況について《日報》
(8月25日12時現在、復水器細管点検結果及び出力上昇予定)

川内原子力発電所 1号機の再稼働工程

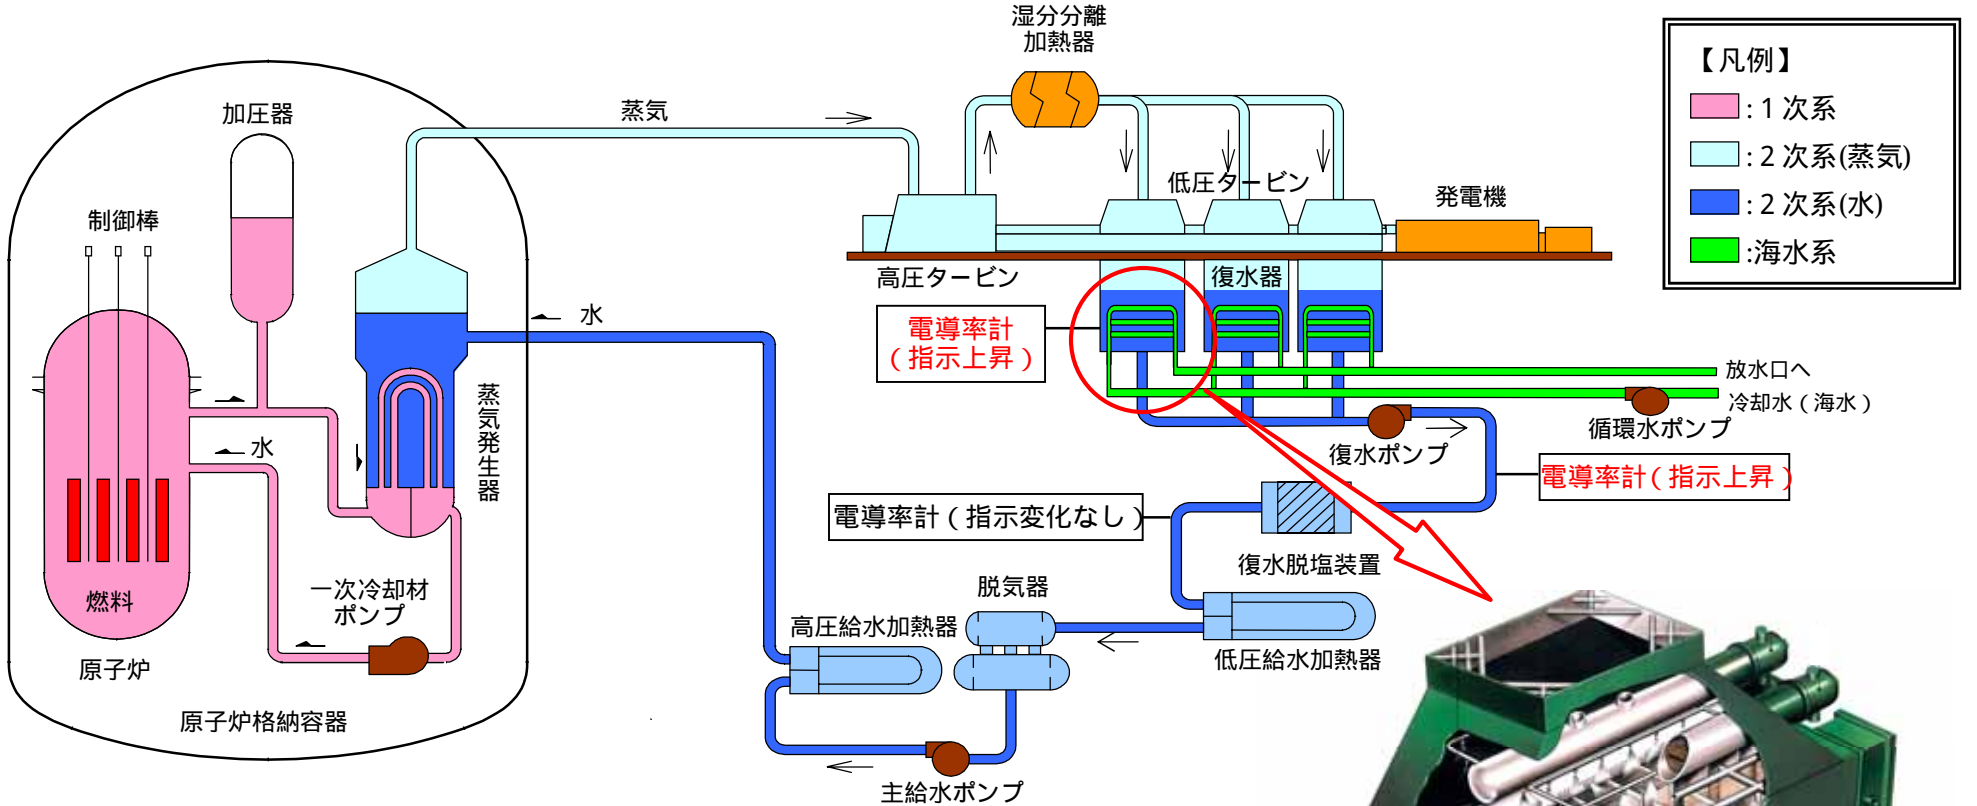
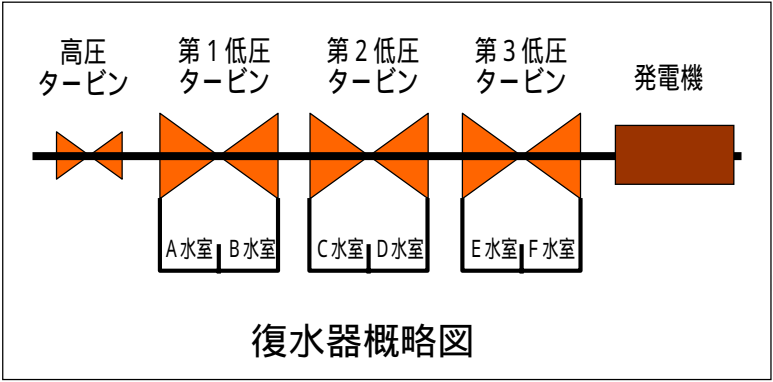
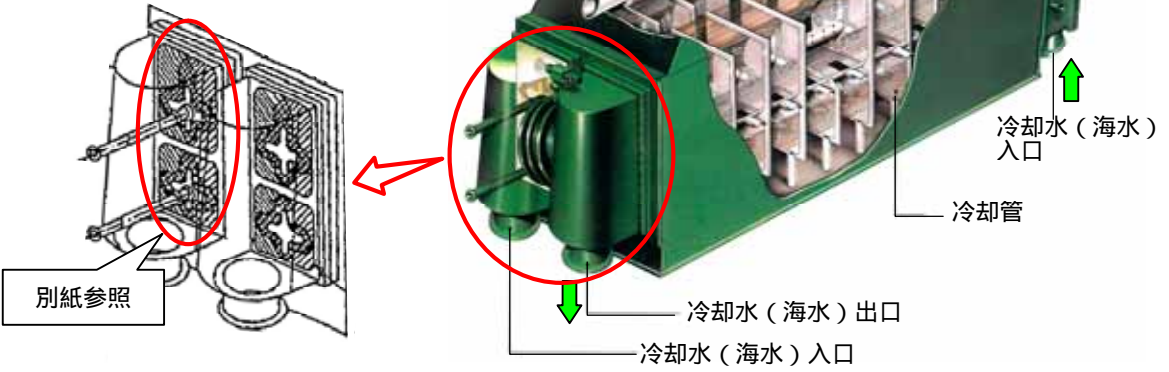
復水器構造図

復水器内への海水混入が認められた細管の位置は、高温で流量及び流速が大きい第6 高圧給水加熱器非常用ドレンの入口近傍である。通常、このドレンは、プラント起動時の水質調整時にのみ復水器へ流入する。

ドレン入口部に設置している受衝板に衝突したドレンが更に細管又は管支持板に衝突し、復水器への海水混入に至った可能性が考えられる。
