黒川第一発電所の復旧可能性に関する評価委員会
報告書

2019年10月
黒川第一発電所の復旧可能性に関する評価委員会

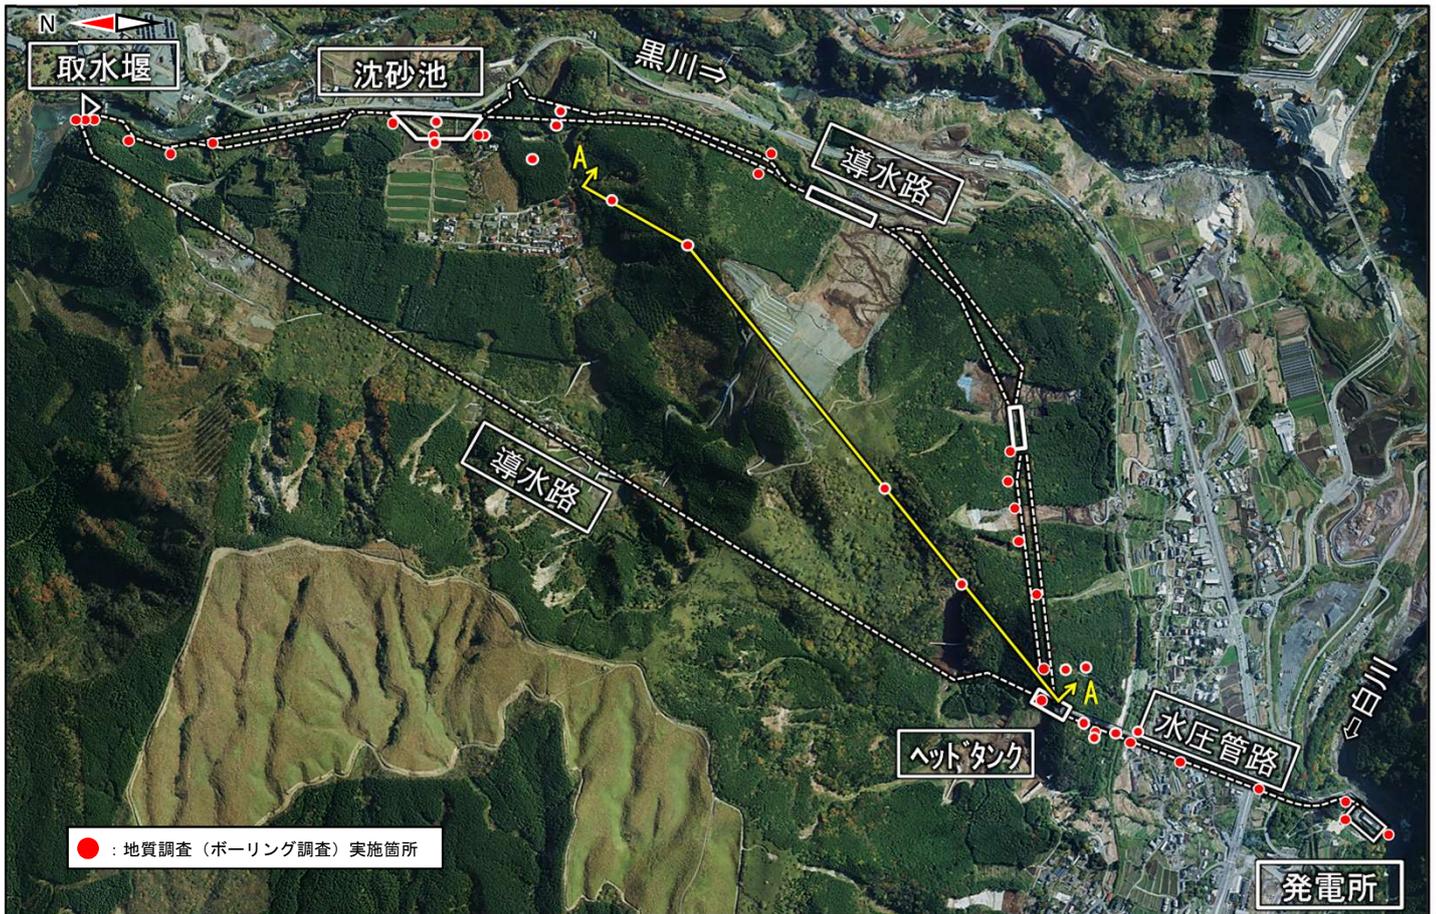
図3-4 ボーリング調査位置図

- ・ 発電所周辺は、阿蘇のカルデラ地形の一部
- ・ 導水路からヘッドタンクまでは、外輪山の急峻な地形を呈しており、水圧管路から発電所にかけては、立野火口瀬内に形成された台地状の地形
- ・ 発電所周辺の地質構造を確認するため、発電所周辺で地質調査を実施(図3-4)
- ・ 沈砂池から水圧管路までの周辺山地は、先阿蘇火山岩類(塊状部、自破碎部及び凝灰角礫岩)が分布(図3-5)。概ね塊状部が分布する箇所は、CM級からCH級相当の堅硬な岩盤状態を呈し、自破碎部および凝灰角礫岩が分布する箇所は、CL級からCM級相当の岩盤状態を呈している(図3-6)
- ・ 発電所周辺には、大規模な破碎帯や断層などは認められない

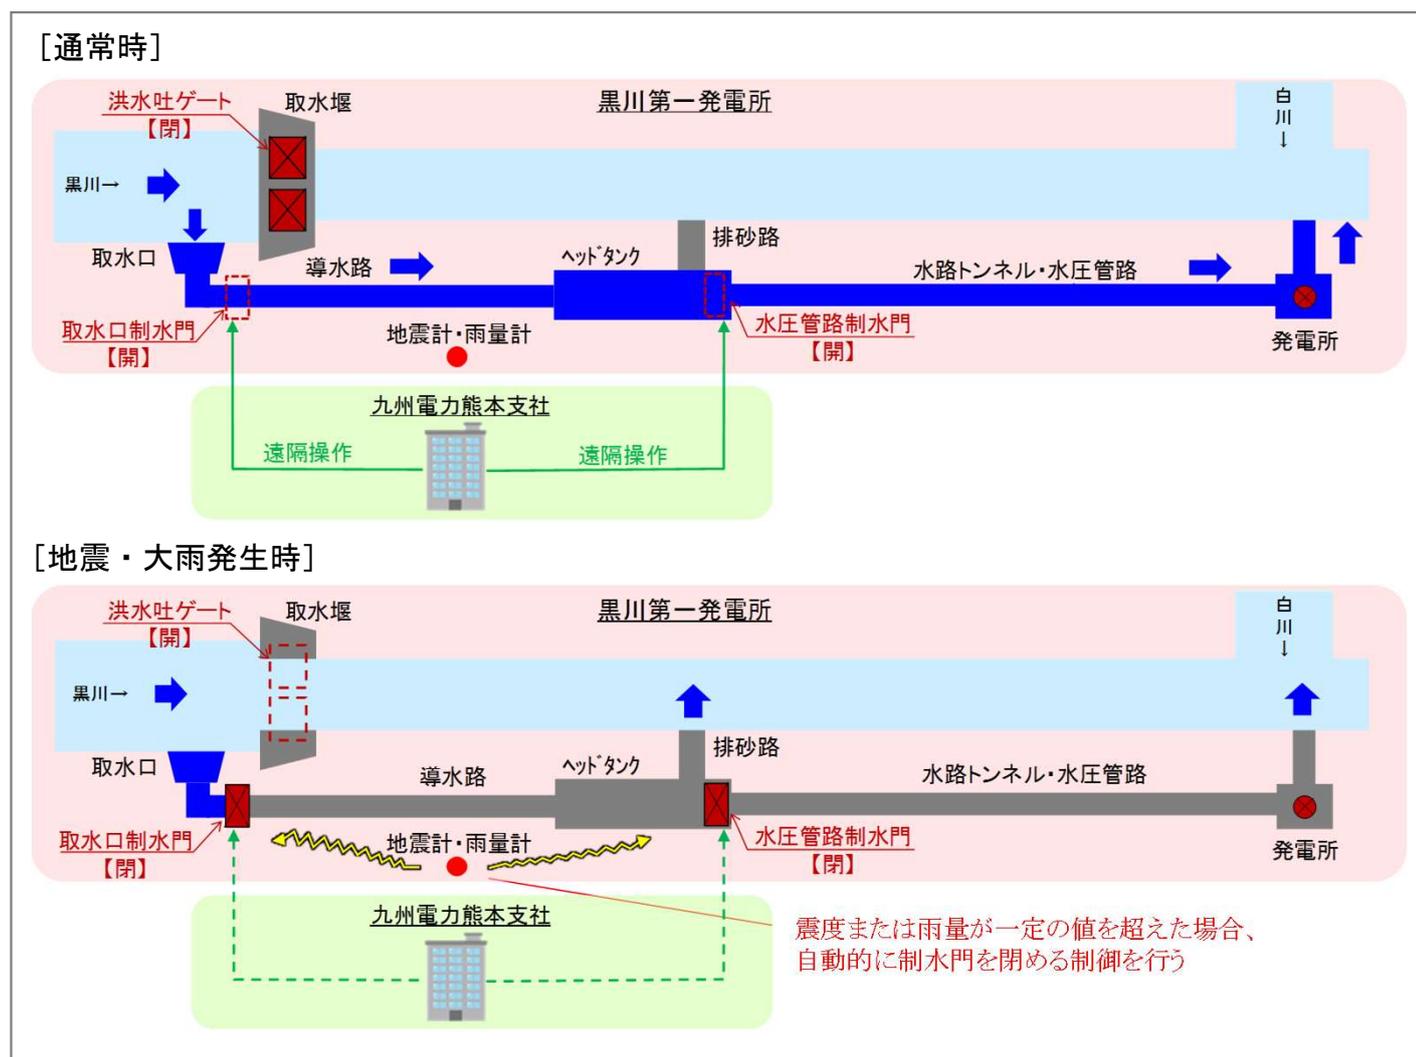
図3-11 取水口・水圧管路制水門の自動制御システムと設備損壊時の排水ルートのイメージ

- 水の取込口である取水口の門を速やかに閉めることができず、損壊設備からの水の流出が長時間継続
- 道路の寸断等により、損壊設備の状況を把握するのに時間を要した

- 万一設備が損壊しても発電用水を地域住民の周辺へ流出させないため、震度・雨量が一定の値を超えた場合、取水口・水圧管路制水門を自動的に閉めるシステムを構築。万一発電用水が流出した場合に備えて、設備内の水を安全に流せるルートを確認することが必要(図3-11)
- それぞれの制水門は、地震・大雨に耐えうる構造とすることが必要
