原子力の安全性・信頼性向上に向けた取組み

2020年11月18日
九州電力株式会社

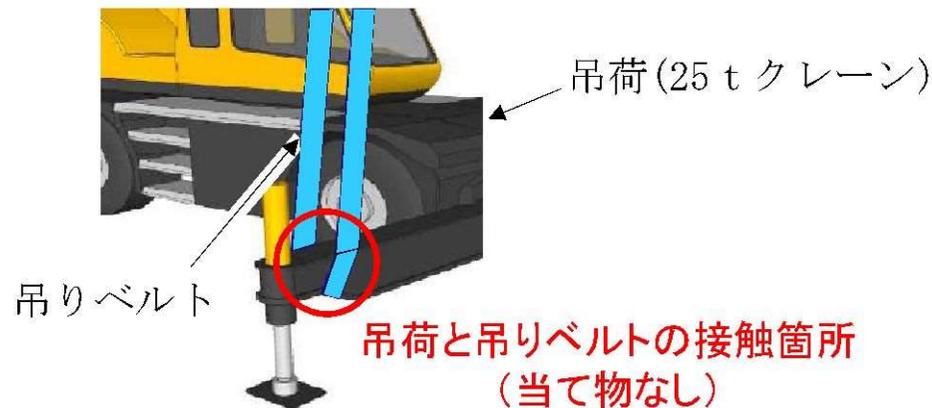
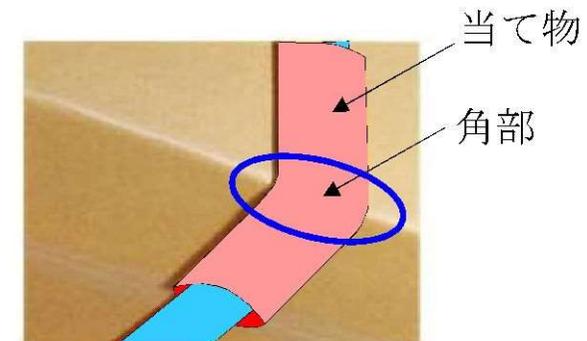
[角部に対する当て物のイメージ]

推定原因

- 吊荷と吊ベルトが接触する箇所（角部）に当て物を使用していなかったため、接触箇所に荷重が集中する状態となっていた。

- 大型クレーンの旋回停止時の慣性力により、一部の吊ベルトに想定より大きな荷重がかかり、吊ベルトが切断した。

- 吊荷と吊ベルトが接触する箇所の形状が「角」の場合は、必ず当て物を使用するようルールの特明確化を図った。
- 吊ベルトを選定する際は、吊ベルトにかかる荷重を考慮し、耐荷重に更に余裕を持った吊ベルトを使用することとした。
- 当社社員及び請負会社社員に対し、クレーン作業など、危険を伴う作業時における基本ルールの周知徹底を図るとともに、教育を実施した。

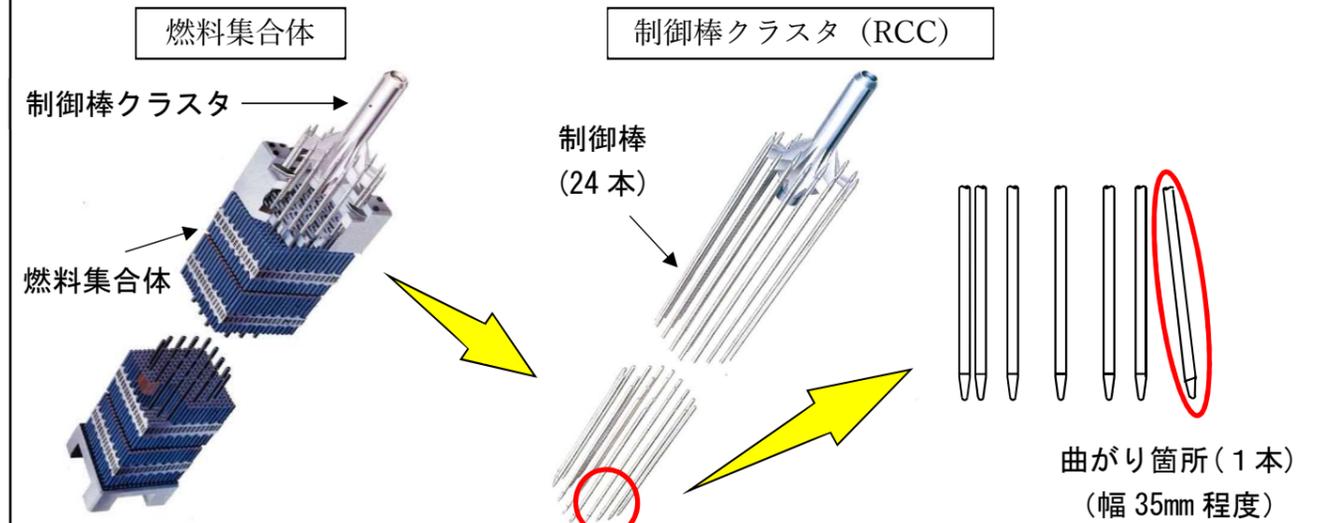
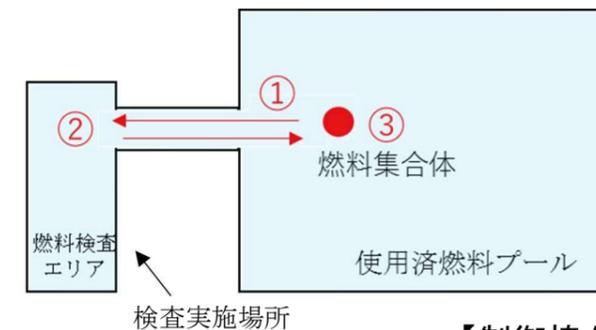
【制御棒クラスタ概要】

- ・核分裂反応の制御を行う制御棒クラスタ（RCC）48体の健全性を確認する検査（外観確認）を実施。
- ・RCC 1体の外観確認を終え、元の燃料集合体に挿入しようとしたところ、RCC を構成している 24 本の制御棒のうち、1本に曲がった様子が認められた。
（本事象は、法令に基づく国への報告、及び安全協定に基づく自治体への報告事象には該当しない）
