平成24年9月24日
九州電力株式会社
福岡支社

22万ボルト東福岡住吉線ケーブル破損事故の原因と対策について（ご報告）

2 2万ボルト東福岡住吉線 事故概要

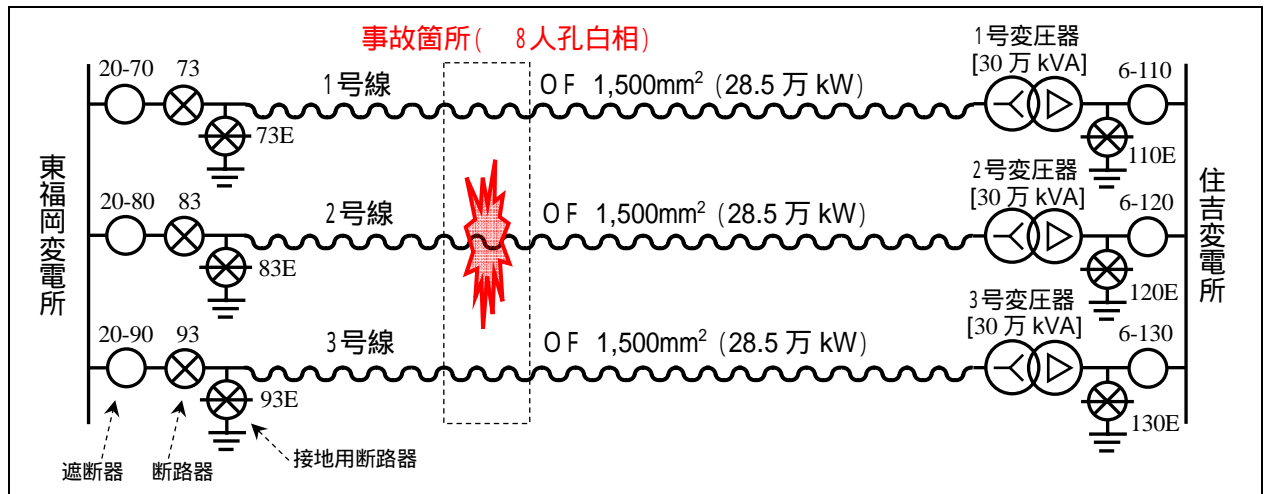
〔系統図(事故発生時)〕

- 発生日時 : 平成23年12月4日(日) 2時10分
- 線路名 : 22万ボルト東福岡住吉線2号線(経年31年)、
アルミ被OFケーブル 1,500mm² × 1(送電容量 28.5 万 kW)
- 事故箇所 : 福岡県糟屋郡粕屋町大字仲原(詳細は事故箇所位置図のとおり)
- 被害状況 : 8人孔内ケーブル
 - ・ 2号線白相 ケーブル接続箱絶縁破壊(1相)
 - ・ 2号線赤相、青相 ケーブル接続箱焼損(2相)
 - ・ 人孔鉄蓋部破損
