平成22年 5月20日  
九州電力株式会社 北九州支店

### 北九州市八幡東区における送電線事故について(第6報)

## 22万V新小倉線 事故の概要

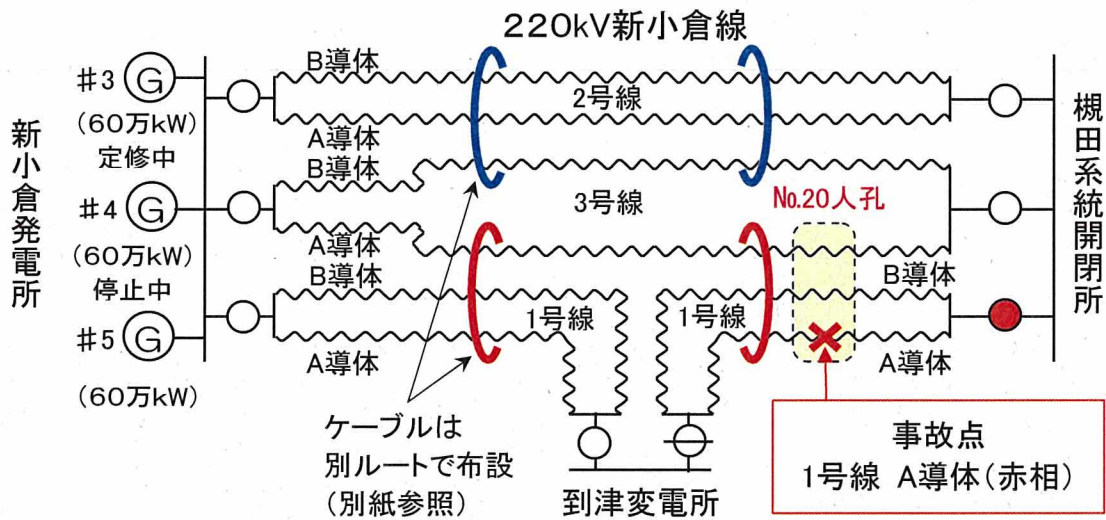
### 〔系統図(事故発生時)〕

- 発生日時 : 平成21年12月25日(金)18時45分
- 線路名 : 220kV新小倉線 1号線(経年31年)、  
油入ケーブル2500mm<sup>2</sup>×2(送電容量30万kW×2)
- 事故箇所 : 別紙のとおり
- 被害状況 : No.20人孔及びケーブル
  - ・ 1号線A導体(赤相) ケーブル接続箱絶縁破壊
  - ・ その他8相(3号線3相含む) ケーブル接続箱焼損
  - ・ 人孔鉄蓋部破損
