黒川第一発電所設備損壊事象に係る技術検討会  
報告書

平成28年11月

黒川第一発電所設備損壊事象に係る技術検討会

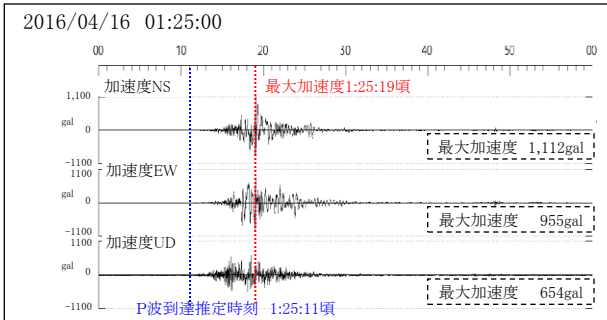
図－1 南阿蘇村河陽の地震動データ(本震)

| 日時 | 発生事象 | 発電状況 |
|---|---|---|
| 4月16日(土) 1時25分 | 本震発生(益城町:最大震度7)<br>・黒川第一発電所近傍(南阿蘇村河陽) 震度6強(図-1) | 発電中(同上)であったが、送電線事故の波及により、1時25分に発電停止 |

水・土砂の集落への到達時期を推定するため、シミュレーションを実施した(表-2、表-3)。なお、シミュレーションにおいては、黒川第一発電所近傍の地震観測点である南阿蘇村河陽(ヘッドタンクから3.6km)の地震動データ(図-1)から、同地点の最大加速度が発生した4月16日1時25分19秒頃に斜面崩壊が発生、引き続き(同日1時25分20秒頃)ヘッドタンクが瞬時に損壊したと仮定した(損壊時刻・形態の最も厳しい仮定)。

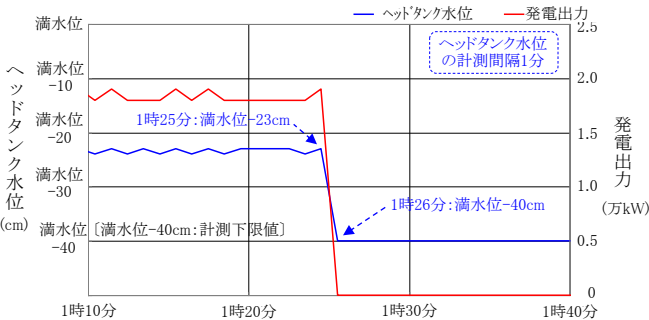
図－2 黒川第一発電所の発電状況(本震前後)

ヘッドタンクは埋設構造物であり、構造物自体の損壊が直ちに大量の水の流出には直結しない構造である。この特性を有する構造であるにもかかわらず、本震直後にヘッドタンク水位が低下（図－２）していることから、斜面崩壊により基礎地盤を失ったことで短時間で構造物が崩落し、ヘッドタンクの水が流出したと推定される（図－８）。

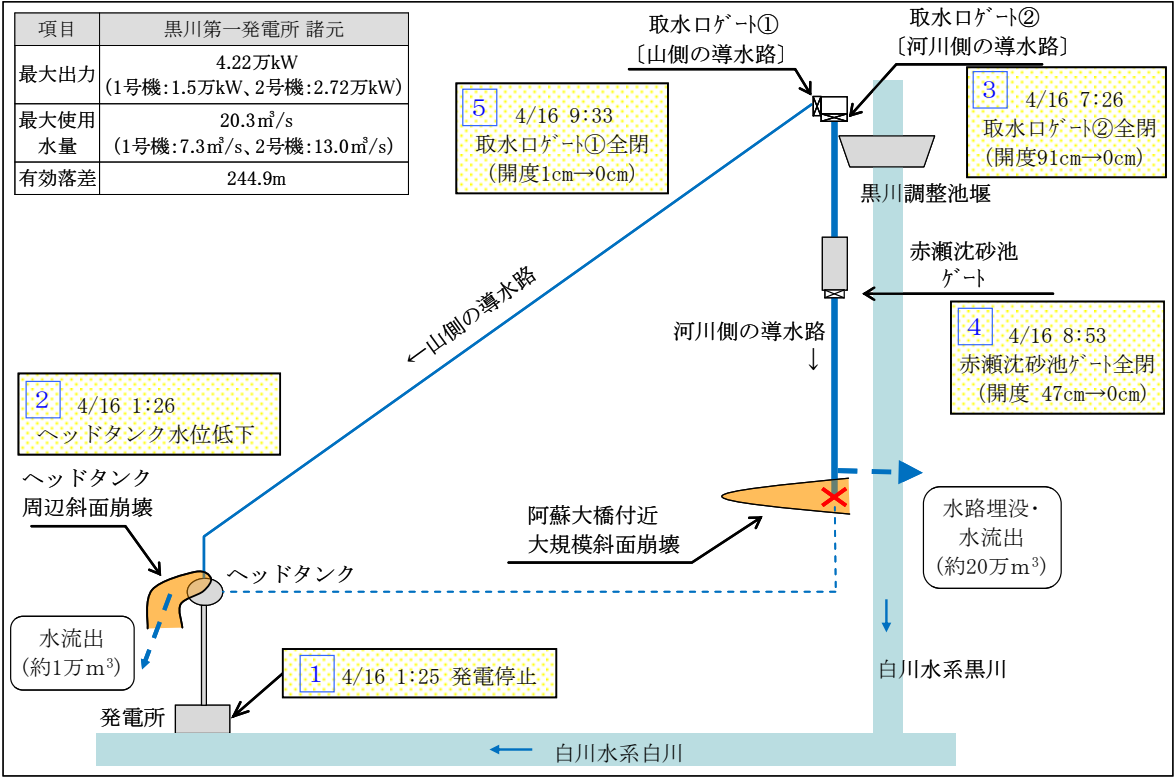
図－3 黒川第一発電所の概略図と対応経緯(本震:平成28年4月16日)

平成28年4月に発生した平成28年熊本地震において、4月14日の前震(発生時刻21時26分、M6.5、黒川第一発電所近傍で震度5弱)では地震発生後の臨時点検により異常はなく発電を継続していたが、4月16日の本震(発生時刻1時25分、M7.3、黒川第一発電所近傍で震度6強)により水路やヘッドタンク等の設備が損壊し、発電用水が流出する事象が発生した。ヘッドタンク付近では、斜面崩壊、ヘッドタンク及び周辺設備の損壊により約1万m<sup>3</sup>の発電用水が流出した。水と土砂の流入によりヘッドタンク下方に位置する南阿蘇村新所区<sup>しんしょ</sup>が被災した。また、阿蘇大橋付近では、斜面崩壊、同崩壊による水路埋没、埋没に伴う水路閉塞により約20万m<sup>3</sup>の発電用水が流出した。

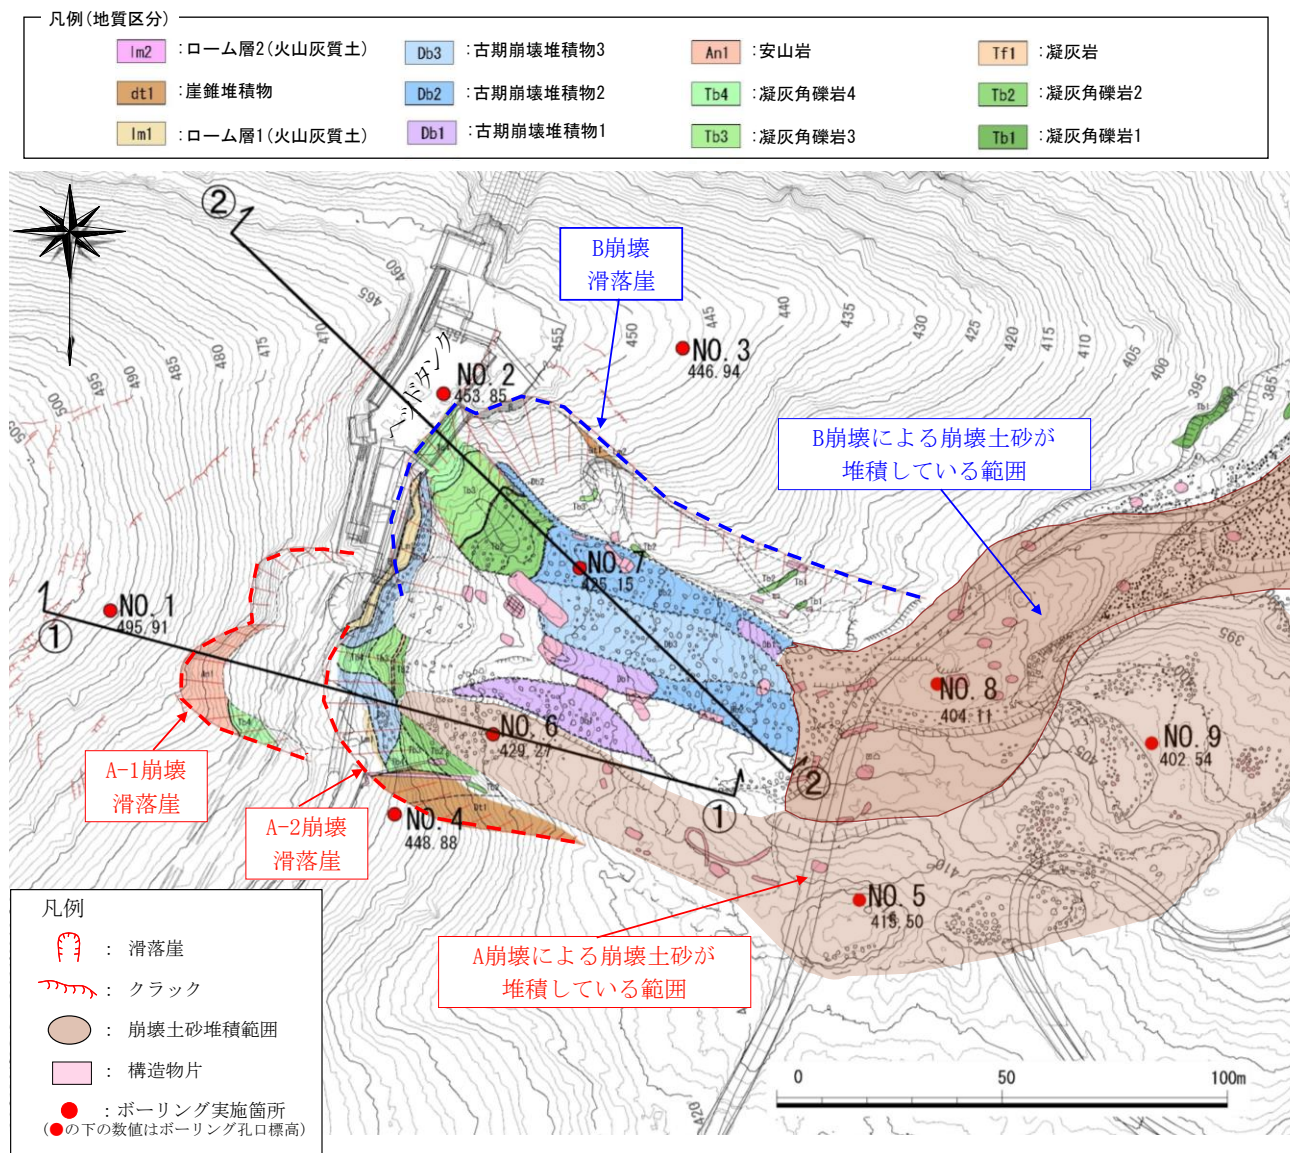
先阿蘇火山岩類(地質年代：約220～45万年前)に属する凝灰角礫岩が基盤をなしており、この層はヘッドタンクなど構造物の基礎となっている。基盤である凝灰角礫岩の層を覆うように安山岩が分布しており、この層はA崩壊斜面の頂部及び崩壊斜面上方で確認した。基盤である凝灰角礫岩の上には、安山岩や凝灰角礫岩の礫と細粒の基質部からなる層(古期崩壊堆積物)が不整合に覆っており、この層は立野火口瀬形成以降に発生した斜面崩壊や土石流などが堆積して形成されたものと推定される。表層部には、ローム層(火山灰質土)、崖錐堆積物が被覆している(図－5、図－6)。

B崩壊による崩壊土砂が堆積した範囲のボーリング No.8(図－5)において、表層部はB崩壊による崩壊土砂の特徴を有しているが、約2～3mの深さの範囲には、A崩壊による崩壊土砂の特徴を有する土砂(明褐色で軽石を含む火山灰質土)の分布を確認した。このことから、斜面崩壊は先にA崩壊が発生し、その後B崩壊が発生したと推定される。

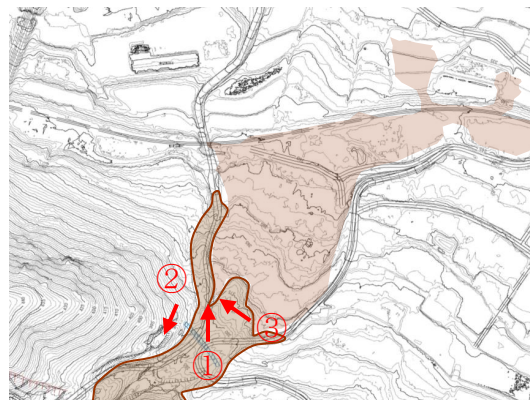
図－9 写真撮影位置(①、②、③)

斜面崩壊による崩壊土砂は、未固結の黒ボクや火山灰質土が擾乱されずに残されたブロックと岩塊から構成されており、このような特徴を有した崩壊土砂が集落最上部付近まで堆積していることを確認した(写真－2)。この崩壊土砂の上には水が流れたことにより形成された谷状の侵食地形を確認した(写真－3)。崩壊土砂が堆積している範囲の末端付近には、立木の樹皮の特徴的な損傷(写真－4；木の根元部分の樹皮は残存、ある高さから上の部分の樹皮だけが削剥)を確認した。

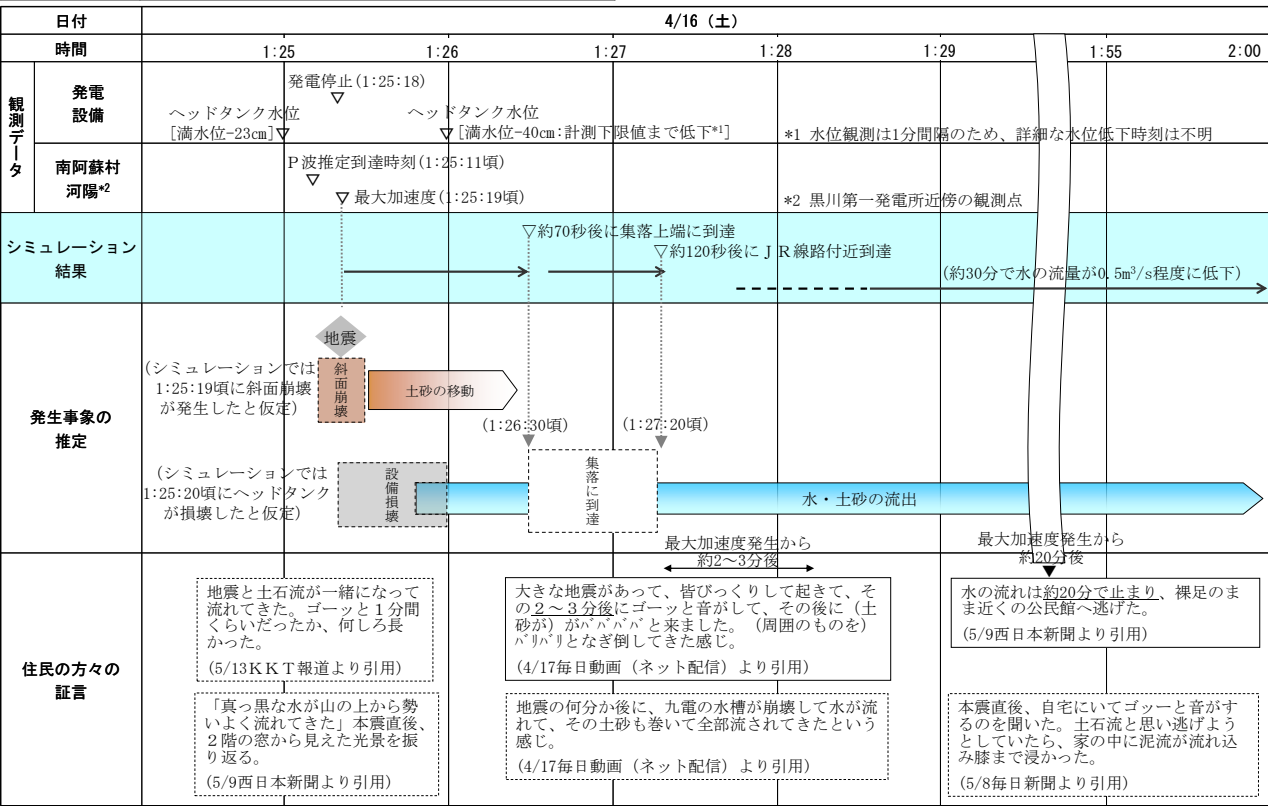
図-12 シミュレーション結果と住民の方々の証言

計算の結果、集落への到達は4月16日1時26分30秒から1時27分20秒頃(最大加速度発生から約70～120秒後)、集落に到達した流量が0.5m<sup>3</sup>/s程度に低下するまでの所要時間は約30分であり、「大きな地震があって、その2～3分後に土砂が来た」「水の流れは約20分で止まった」との住民証言と計算結果は概ね一致し、著しい矛盾は確認できなかった(図-12)。

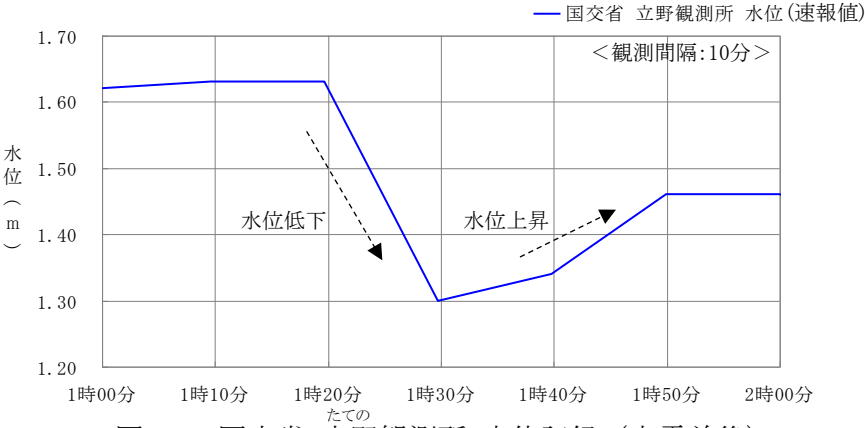
図-13 国交省 立野観測所 水位記録 (本震前後)

なお、国交省立野観測所(発電所の約1km下流)の水位記録(図-13；観測間隔:10分)をみると、4月16日1時20分から1時30分にかけて水位が低下、同日1時30分から1時50分までは水位が上昇している。水位低下は本震直後の発電停止(同日1時25分)の影響等、水位上昇はヘッドタンクから流出した水の一部が余水路を経て河川に流入した影響等と推定される。
