# 川内原子力発電所及び玄海原子力発電所 火山活動のモニタリング評価結果 (2018年度報告)

2019年6月14日  
九州電力株式会社

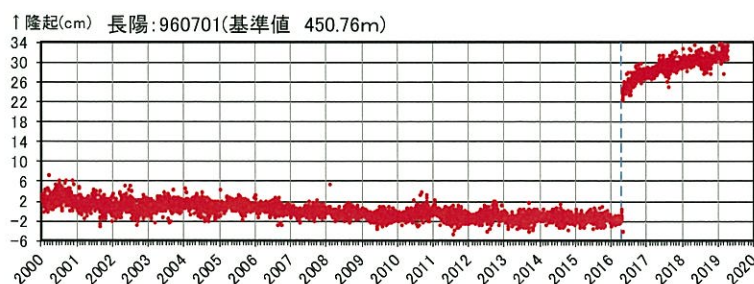
- 2018年度の鉛直変動は、熊本地震に伴う余効変動が認められるものの、阿蘇カルデラへのマグマ供給を示唆する広範囲での隆起傾向は認められない。

- ※1 熊本小国の2015年の変動は、電子基準点周辺の樹木により衛星の補足状況が悪くなったため、大きくなっている。なお、2015年11月に樹木の伐採を実施
- ※2 2010年1月1日の標高を基準値とし、基準値からの変化量を表示
- ※3 上の地図は、国土地理院発行の数値地図 50mメッシュ(標高) 日本-IIIを使用したものである

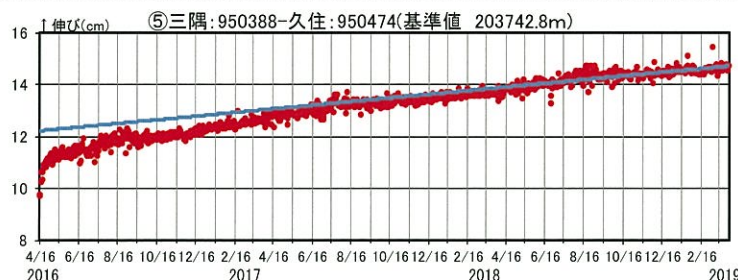
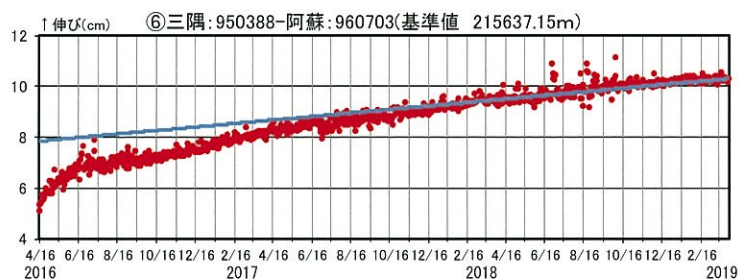
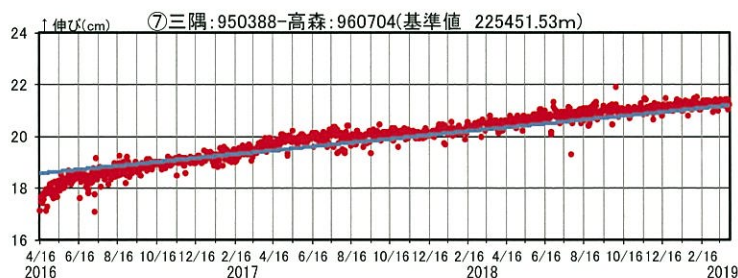
GNSS連続観測による基線長変化【2016年4月16日～2019年3月31日】

- 基線長変化は、菊池と熊本を含む基線に熊本地震の余効変動が継続しているものの、ほとんどの基線において定常変動率と過去1年間の基線長変化が同様の傾向を示していることから、地震前の状態に概ね戻っている。

※1 固定点:三隅(島根県)

※2 定常変動率は熊本地震前(2006年12月18日～2016年3月31日)の基線長変化のグラフの傾きを示す

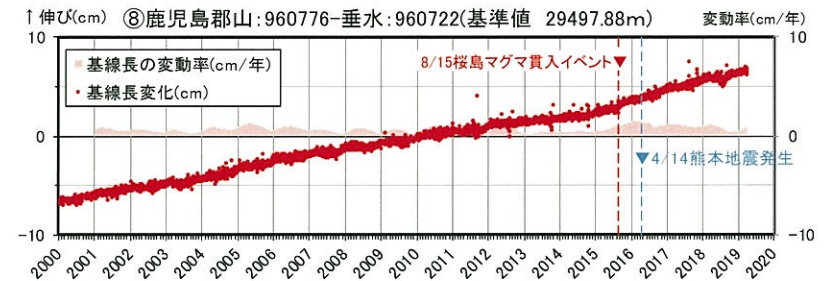
基線⑧～⑩の時系列変化

※1 鹿児島1地点については、観測設備の不具合により、2015年11月5日以降データが取得できない状態であったが、2017年5月23日以降、移設して鹿児島1Aとして観測を開始。2000年から2015年は鹿児島1-垂水の基線長変化の観測データ(灰色)。

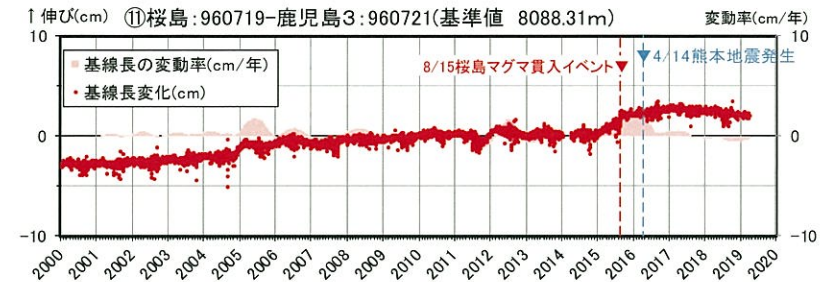
基線⑪～⑬の時系列変化

※1 2010年1月1日の基線長を基準値とし、基準値からの変化量を表示
