# 玄海原子力発電所における協力会社作業員の負傷について

2021年4月19日  
九州電力株式会社

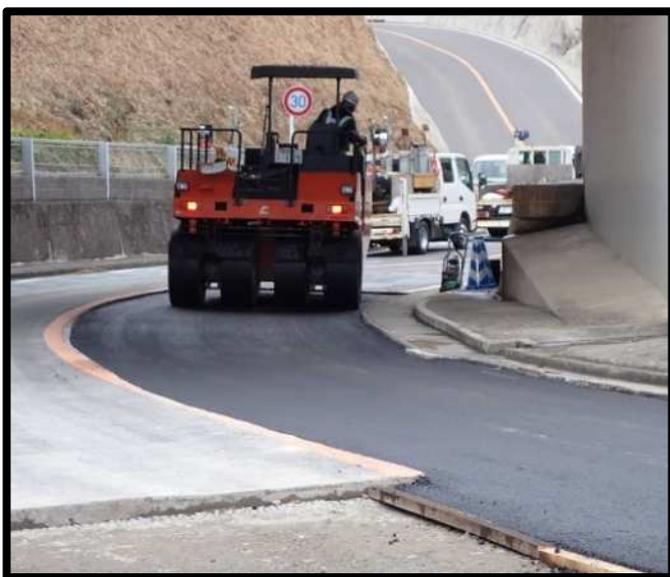
【作業状況】

2021年1月24日、玄海原子力発電所構内の道路舗装工事において、アスファルトを締固めるローラー車（10 t）（以後、「ローラー車」という。）が後進を開始したところ、ほぼ同時に道路内に立ち入った請負会社社員1名と接触し、同請負会社社員が左足を負傷した。
