## 平成28年熊本地震対応について

### 1 概要

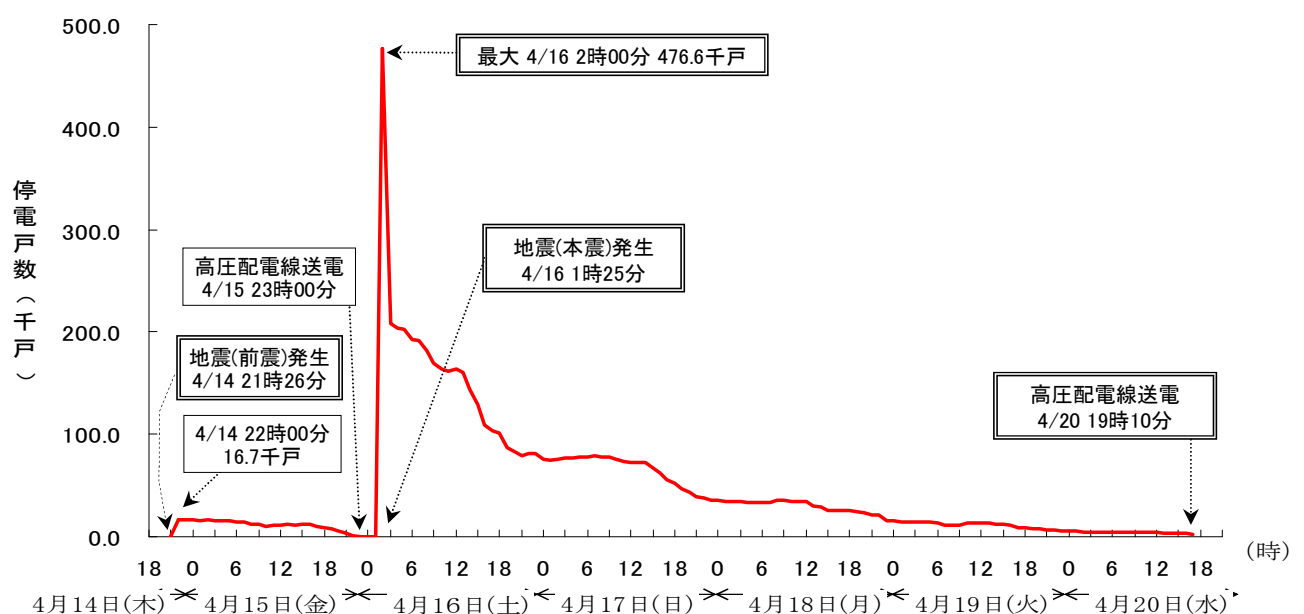
### 2 お客さま停電状況

- 4月14日(木)21時26分頃、益城町で震度7、熊本市他で震度6弱(マグニチュード6.5)の前震が発生し、最大16.7千戸(14日(木)22時)のお客さまが停電。
- 本店に非常災害対策総本部、支社・発電所等に非常災害対策組織を設置。全社で最大約2千4百人を動員し、全力をあげて復旧作業を行い、15日(金)23時00分に高压配電線への送電が完了。
- その直後、4月16日(土)1時25分頃、益城町、西原村で震度7、南阿蘇村他で震度6強(マグニチュード7.3)の本震が発生し、最大476.6千戸(16日(土)2時)のお客さまが停電。
- 非常災害体制を継続し、全社で最大約3千6百人を動員するとともに、約6百人の他電力応援も受け、全力をあげて復旧作業を実施。
- 4月20日(水)19時10分、がけ崩れや道路の損壊等により復旧が困難な箇所を除いて、高压配電線への送電が完了。

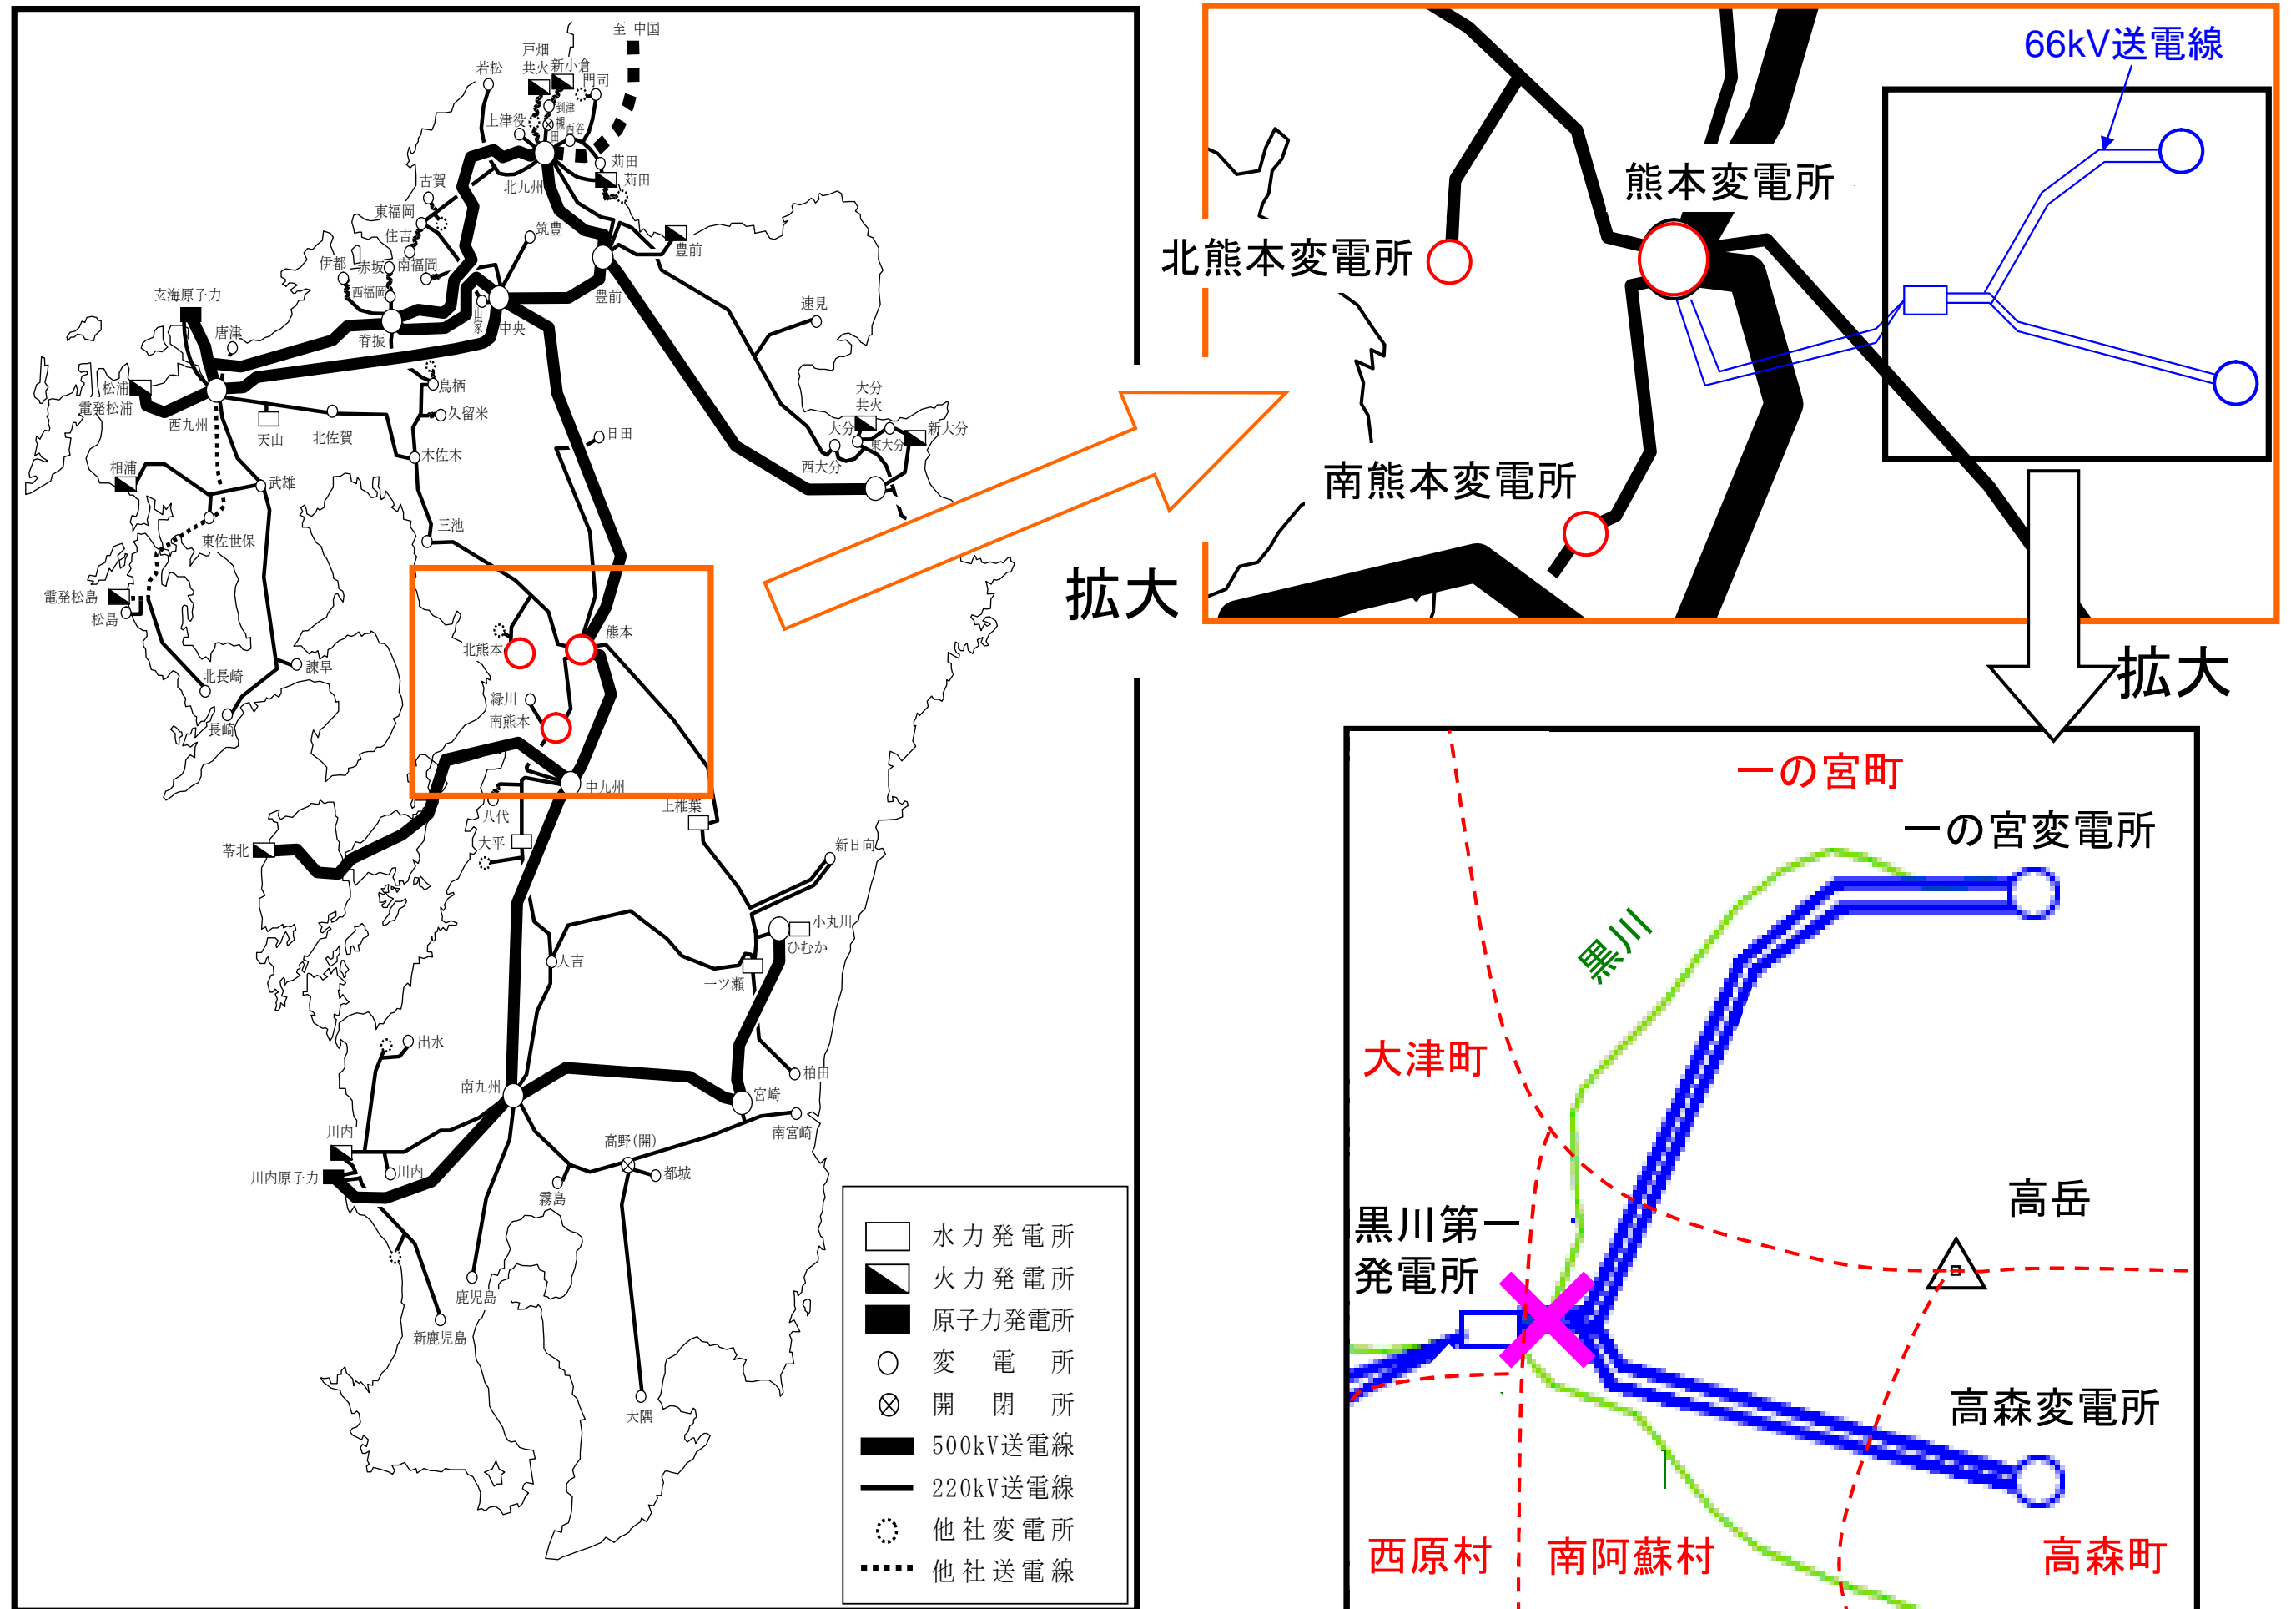
# 平成28年熊本地震に伴う復旧対応地域(概要図)

- 阿蘇市、高森町、南阿蘇村については、同地区に供給している6万6千ボルト送電線の周辺での大規模な土砂崩れにより、送電線の使用が不可能となり、全国の電力会社から高圧発電機車110台の応援も仰ぎ、当社分52台と合わせてお客さまへの送電を実施中
