玄海原子力発電所概要図

セメント固化装置 混練機概要図

セメント固化装置 除染廃液処理概略系統図 (廃棄物処理建屋内)

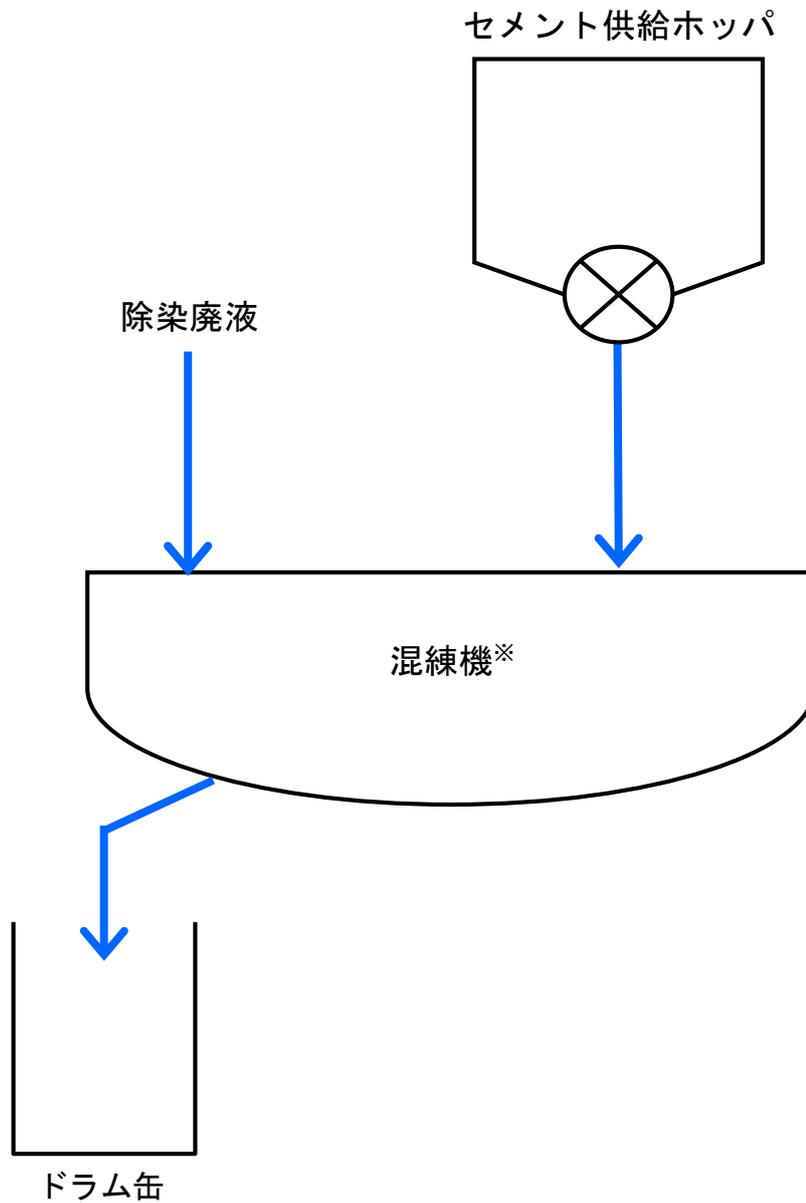
※ 管理区域で発生した除染廃液をセメントと混ぜ合わせ、セメント固化体を製造する設備

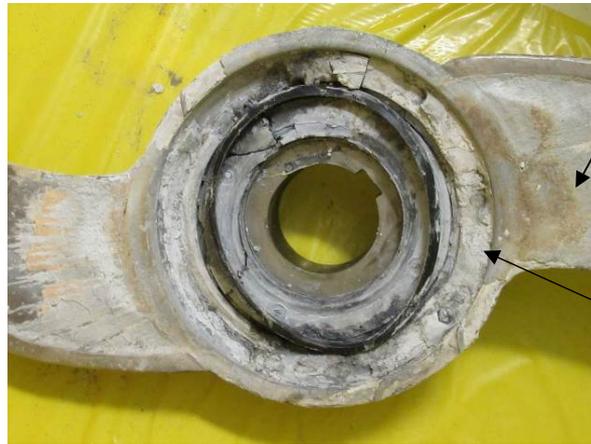
下羽根下面

セメント
付着物

下羽根下面とシールケース間にセメントの付着が確認された。

③ 下羽根取外し後のセメント付着状況 (添付5)

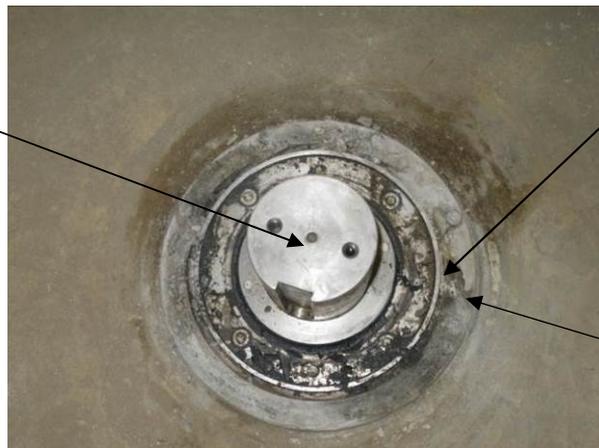
主軸

シールケース

セメント
付着物
